## **Laudo Técnico de Inspeção**

**Objeto: DILIGÊNCIA PARA AVERIGUAÇÃO DE DENUNCIA DE ACERVO FALSO**

**Processo Licitatório: Tomada de Preços N° 10/2017**

**Local: Rua Artur Lindner, nº 1, Salto Weissbach, Blumenau - SC.**

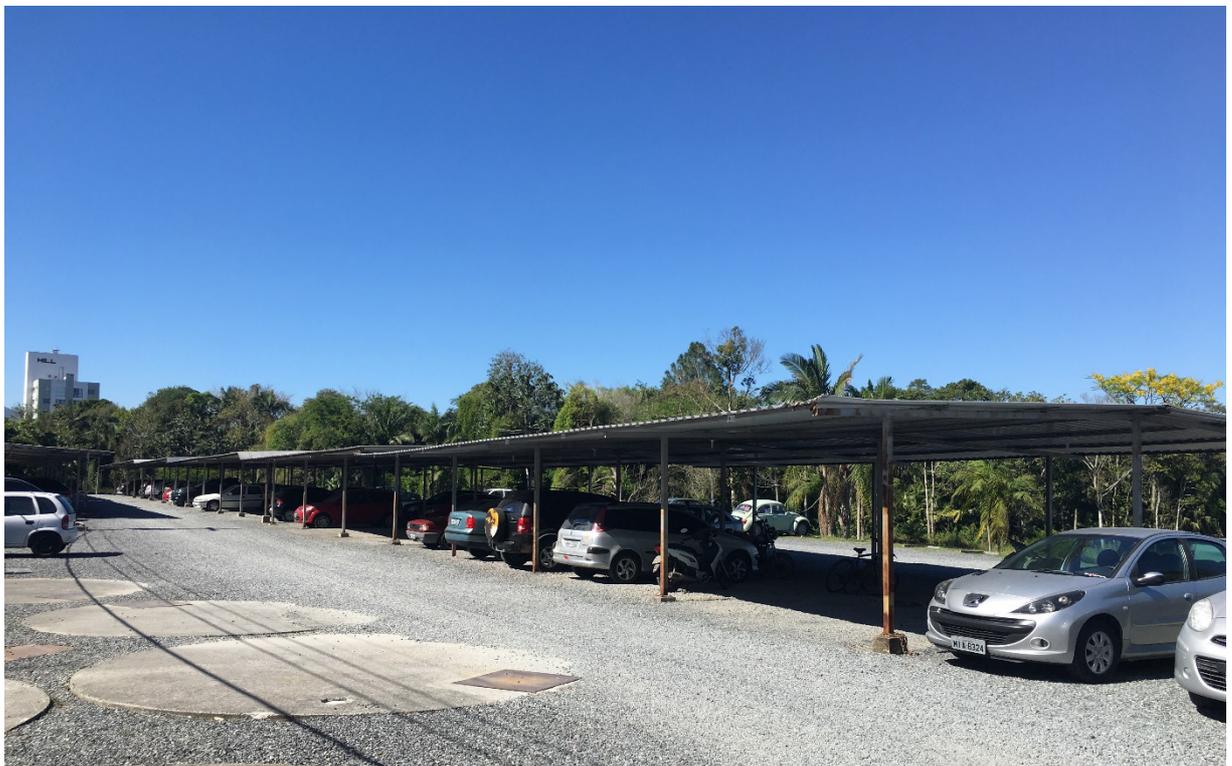
Na Vistoria foi atestado que a estrutura metálica, cobertura e estrutura de concreto existem conforme Foto 01, porém o Sr. Wagner, a síndica e alguns moradores atestaram que estas estruturas foram feitas em 2014. As estruturas apresentam alto grau de deterioração por não serem feitas as manutenções adequadas. A cobertura não possui calhas de drenagem.

**Foto 01 – Vista da estrutura metálica – Fonte CPL**

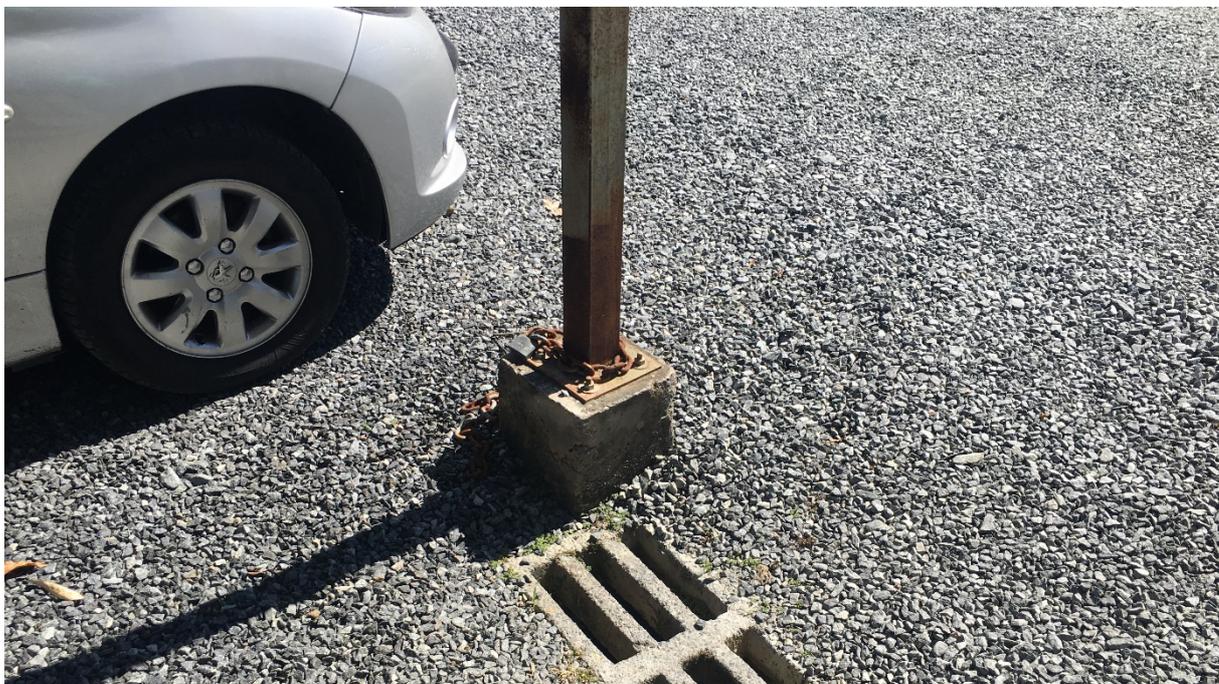
Foi atestado na vistoria que os itens de concreto estrutural e fundação superficial também foram executados conforme Foto 02. Sistemas Preventivos foram executados conforme Foto 03 e Foto 04.

**Foto 02 – Vista da Fundação superficial – Fonte CPL**

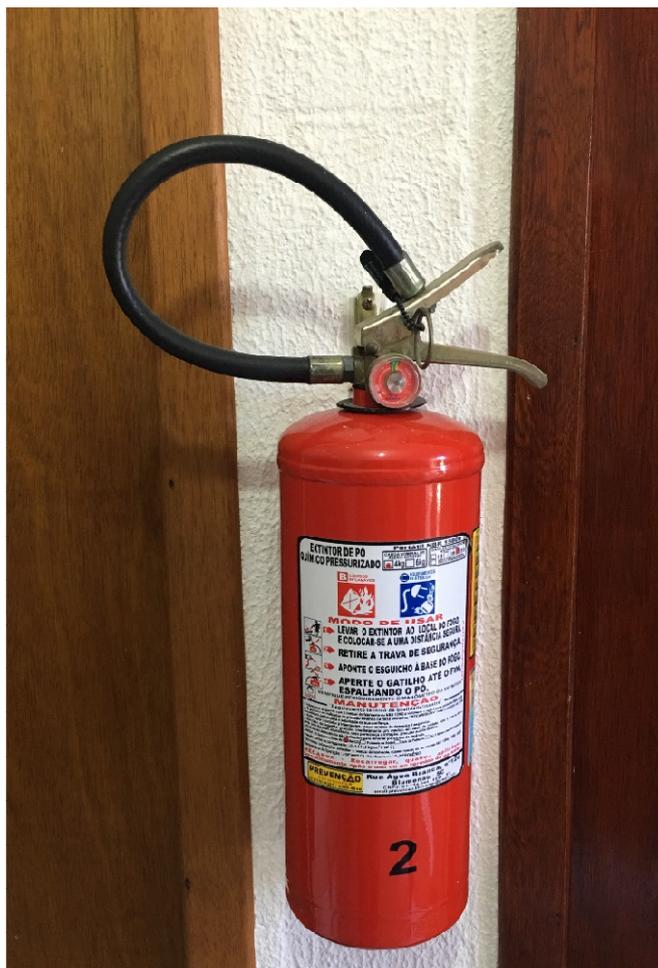
Foto 03 – Vista de extintor em um dos edifícios – Fonte CPL

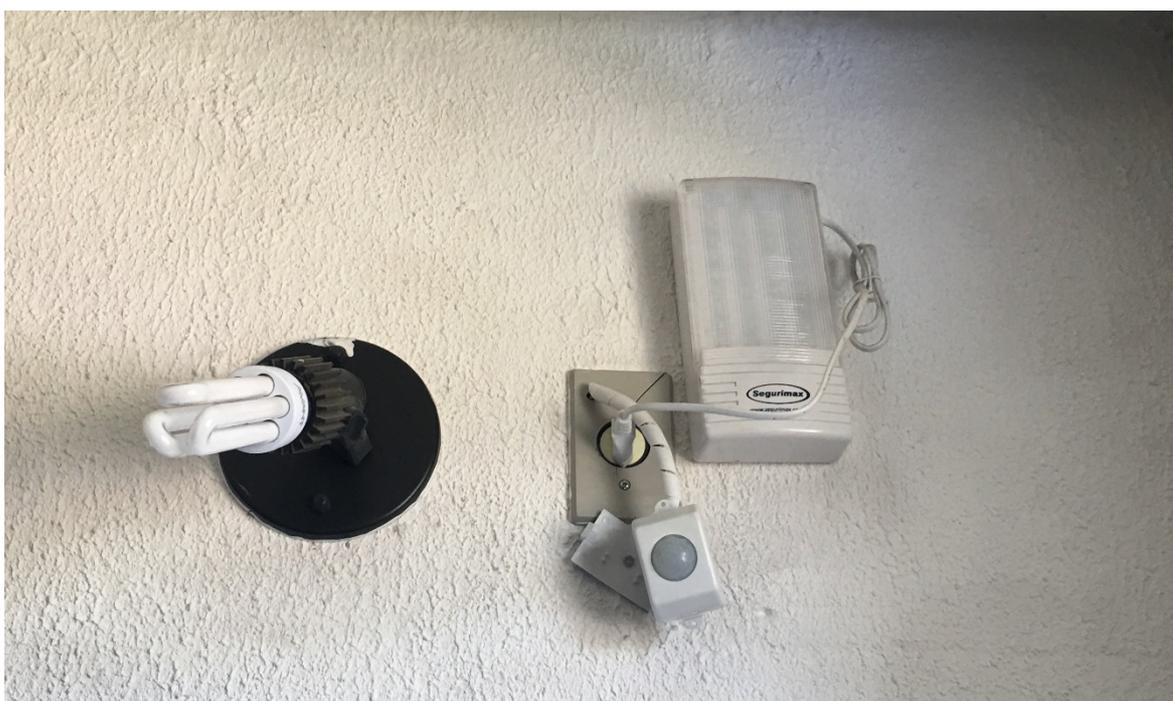
Foto 04 – Vista de iluminação de emergência em um dos edifícios – Fonte CPL

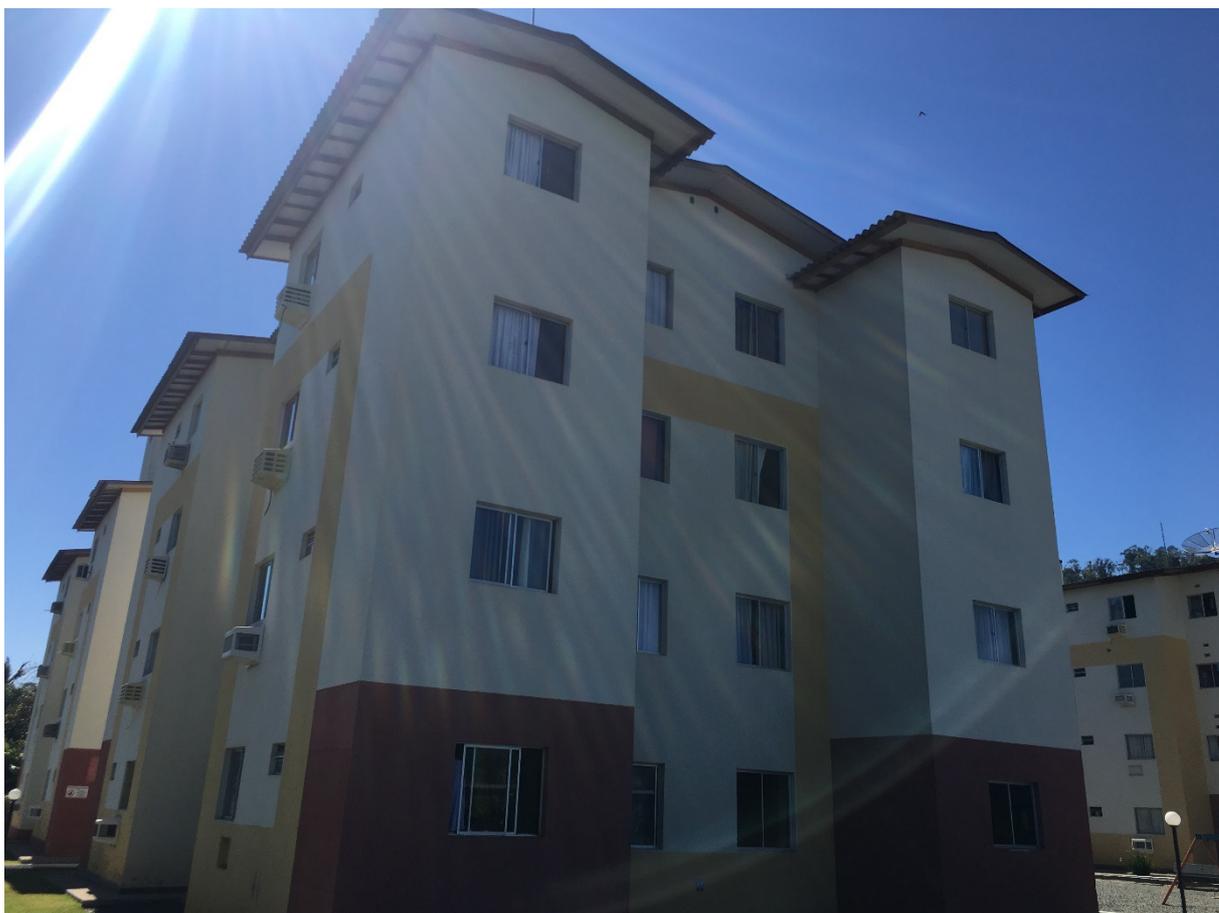
Porém foi constatado que os serviços de calhas, pintura, alvenaria, contra piso, revestimento cerâmico, piso cerâmico, reboco, piso de concreto e rede hidrossanitária não foram executados no local descrito no atestado. Foram identificados blocos residenciais Foto 05 sem nenhuma benfeitoria nova, central de condomínio Foto 06, este executado em 2014, inacabado e demais estruturas, todas com pelo menos 2 anos de uso.

**Foto 05 – Vista dos blocos do condomínio Bahia com pinturas velhas e coberturas sem calhas – Fonte CPL**

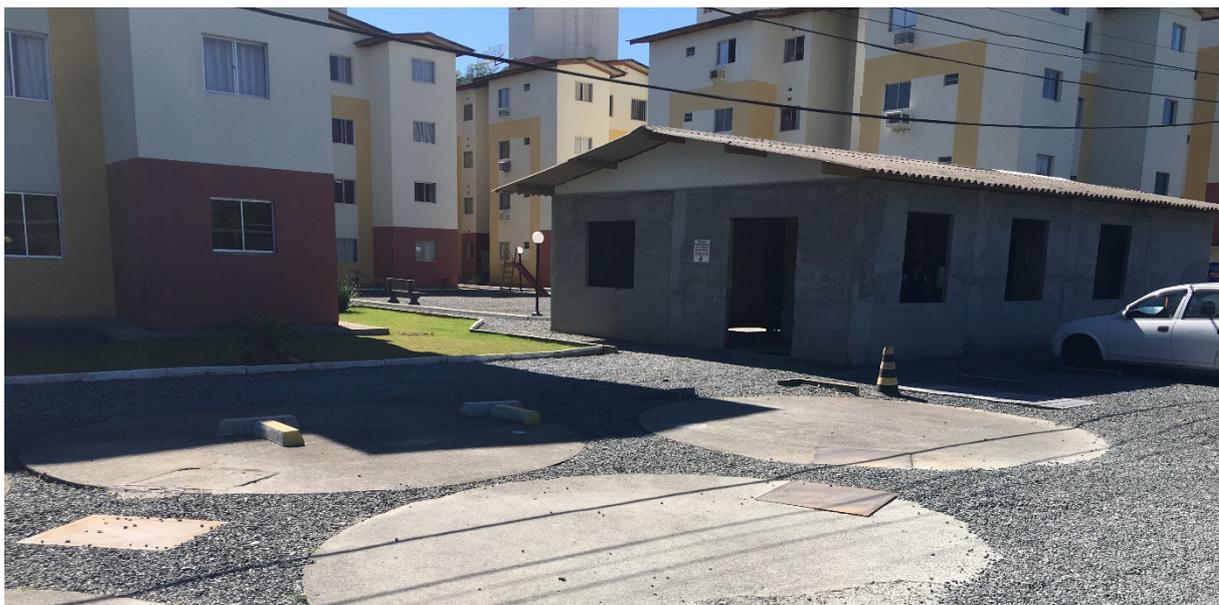
**Foto 06 – Vista da central de condomínio semi-acabada – Fonte CPL**
