PARECER Nº: 012/2022

Requerente: MCL Administradora e Incorporadora Ltda.

Endereço: Rua Paulo Bailer, S/N – Figueira, Gaspar/SC .

PARECER TÉCNICO DE GEOLOGIA Nº 012/2022

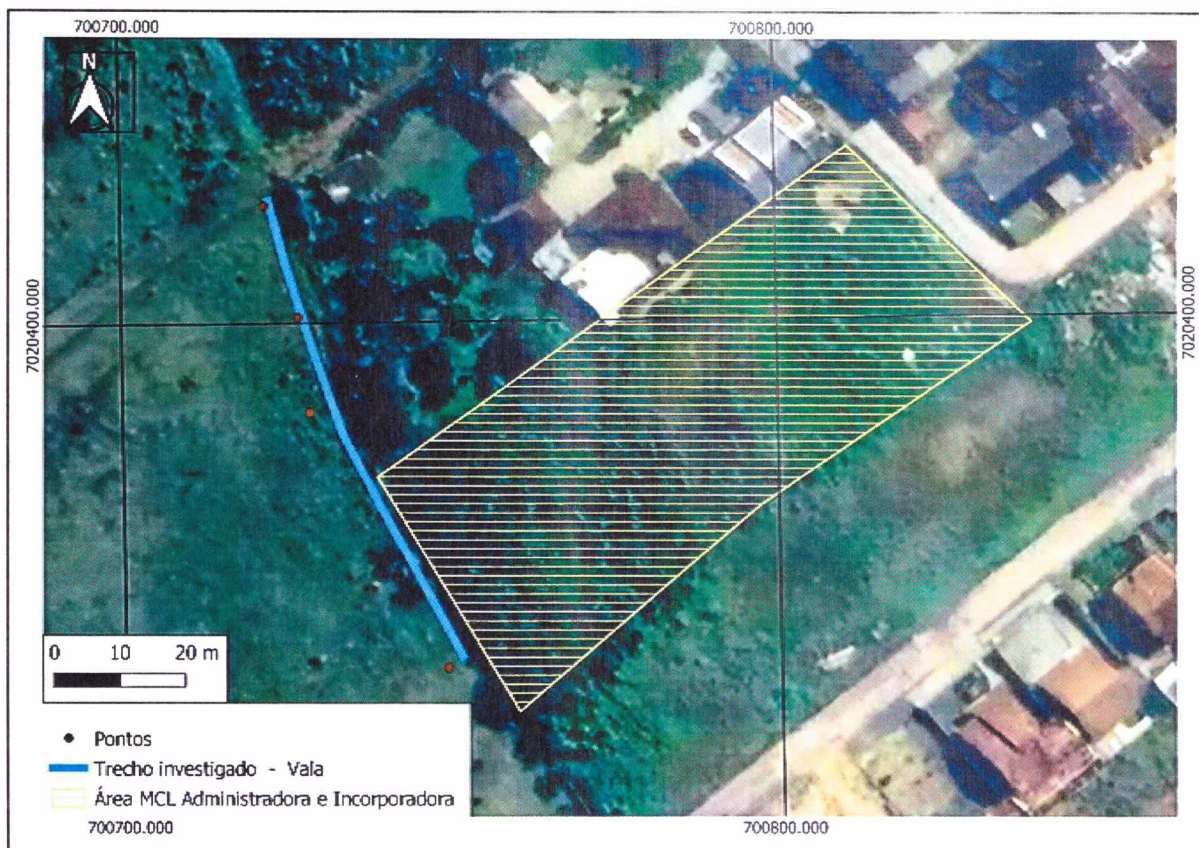
As bases de georreferência hídrica do estado catarinense fazem constar para o trecho inserido na Figura 01, apenas a configuração de drenagem. Não acusa no sistema da SDS – Secretaria de Estado do Desenvolvimento Econômico Sustentável de Santa Catarina para o referido local ou suas proximidades, curso d'água natural ou com vistas de investigação quanto a sua naturalidade.

Figura 1 - Localização da Área do requerente e o trecho investigado aos fundos da área.

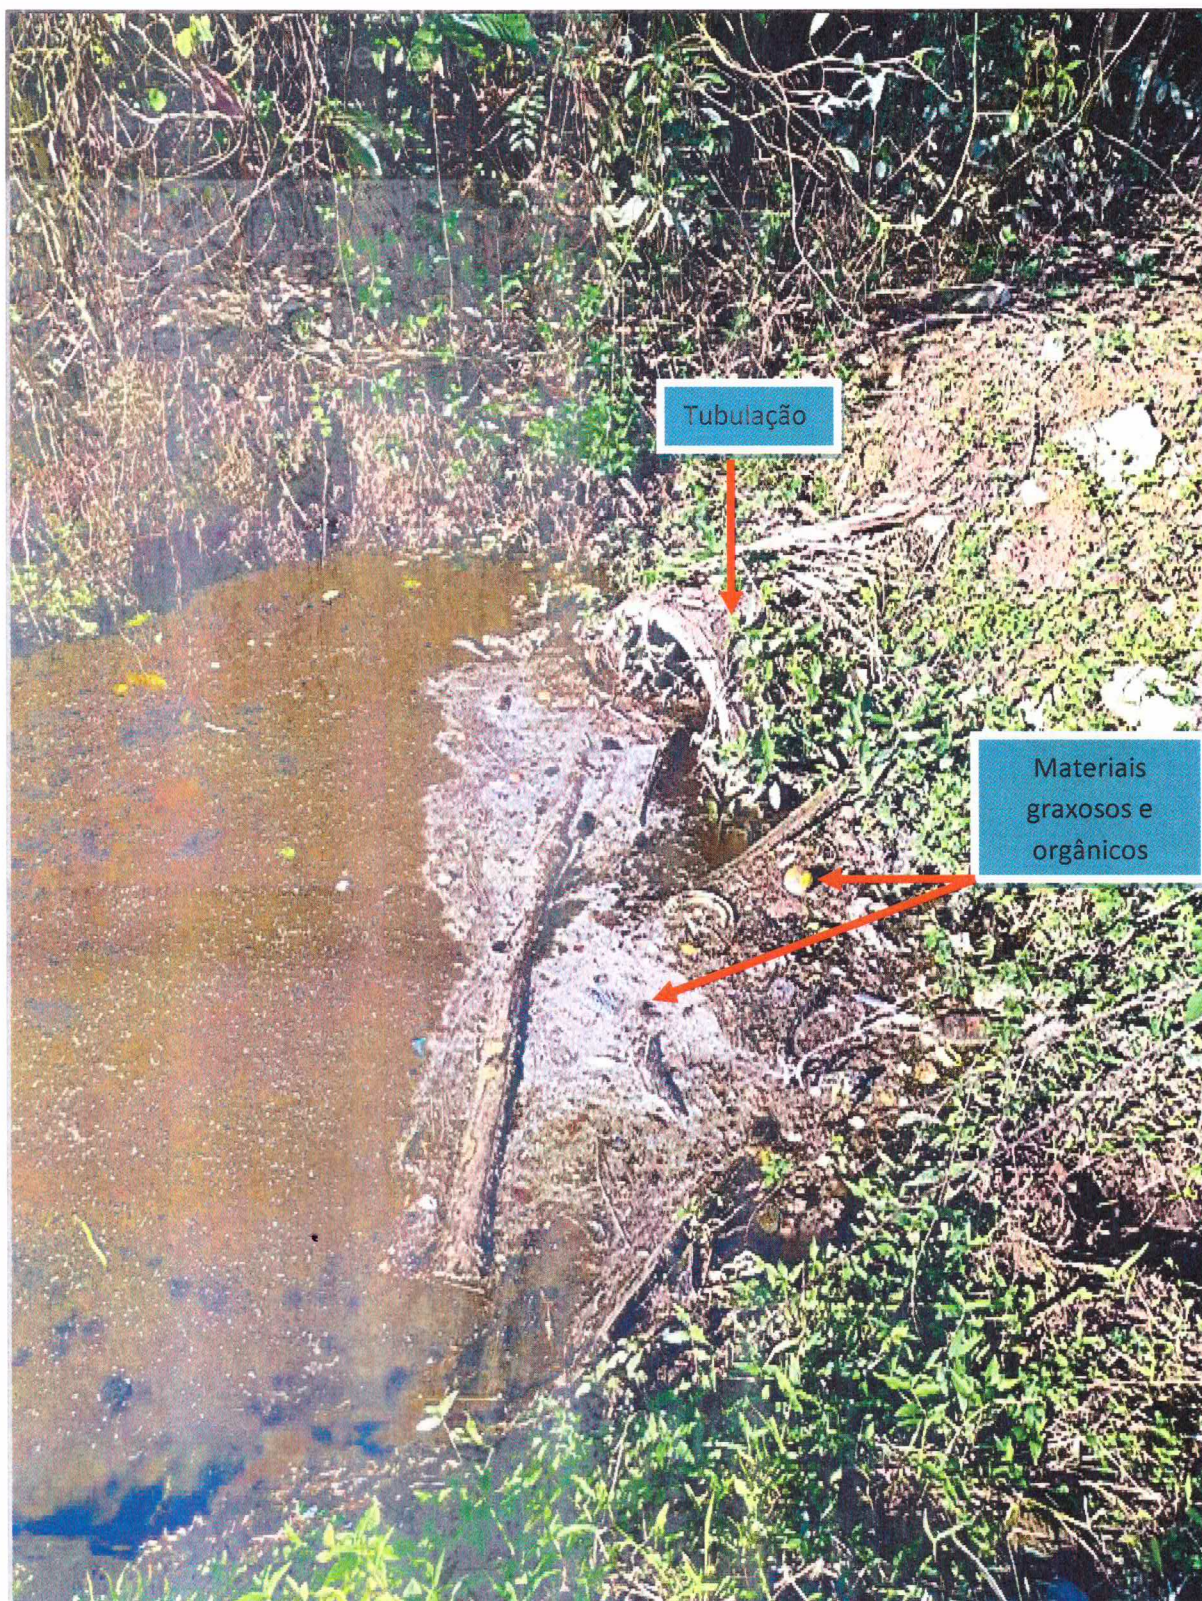
O ponto de vistoria 01, de coordenadas UTM 22J 700749.9 m E/7020341.2 m S apresenta desemboque de tubulação em concreto, de águas servidas, com forte odor sanitário, presença de materiais graxosos ou oleosos e matéria orgânica de origem doméstica tais como cascas e frutas em decomposição. Não se observa neste ponto fluxo constante, conforme expõe Figura 02. O canal por onde escoam estes volumes hídricos possui porte relativamente expressivo, com largura de aproximadamente 1,4 metros – Figura 03.. Foram percorridos ao logo deste canal mais 03 pontos, com vistas a elucidar a presença de fluxo, outras possíveis contribuições - que não as sanitárias- e outros elementos que pudessem corroborar a questão local.

Figura 2 - Tubulação em Concreto que direciona águas servidas e de forte odor aos fundos da área do requerente. É possível notar a presença de materiais graxos, oleosos bem como matéria orgânica.

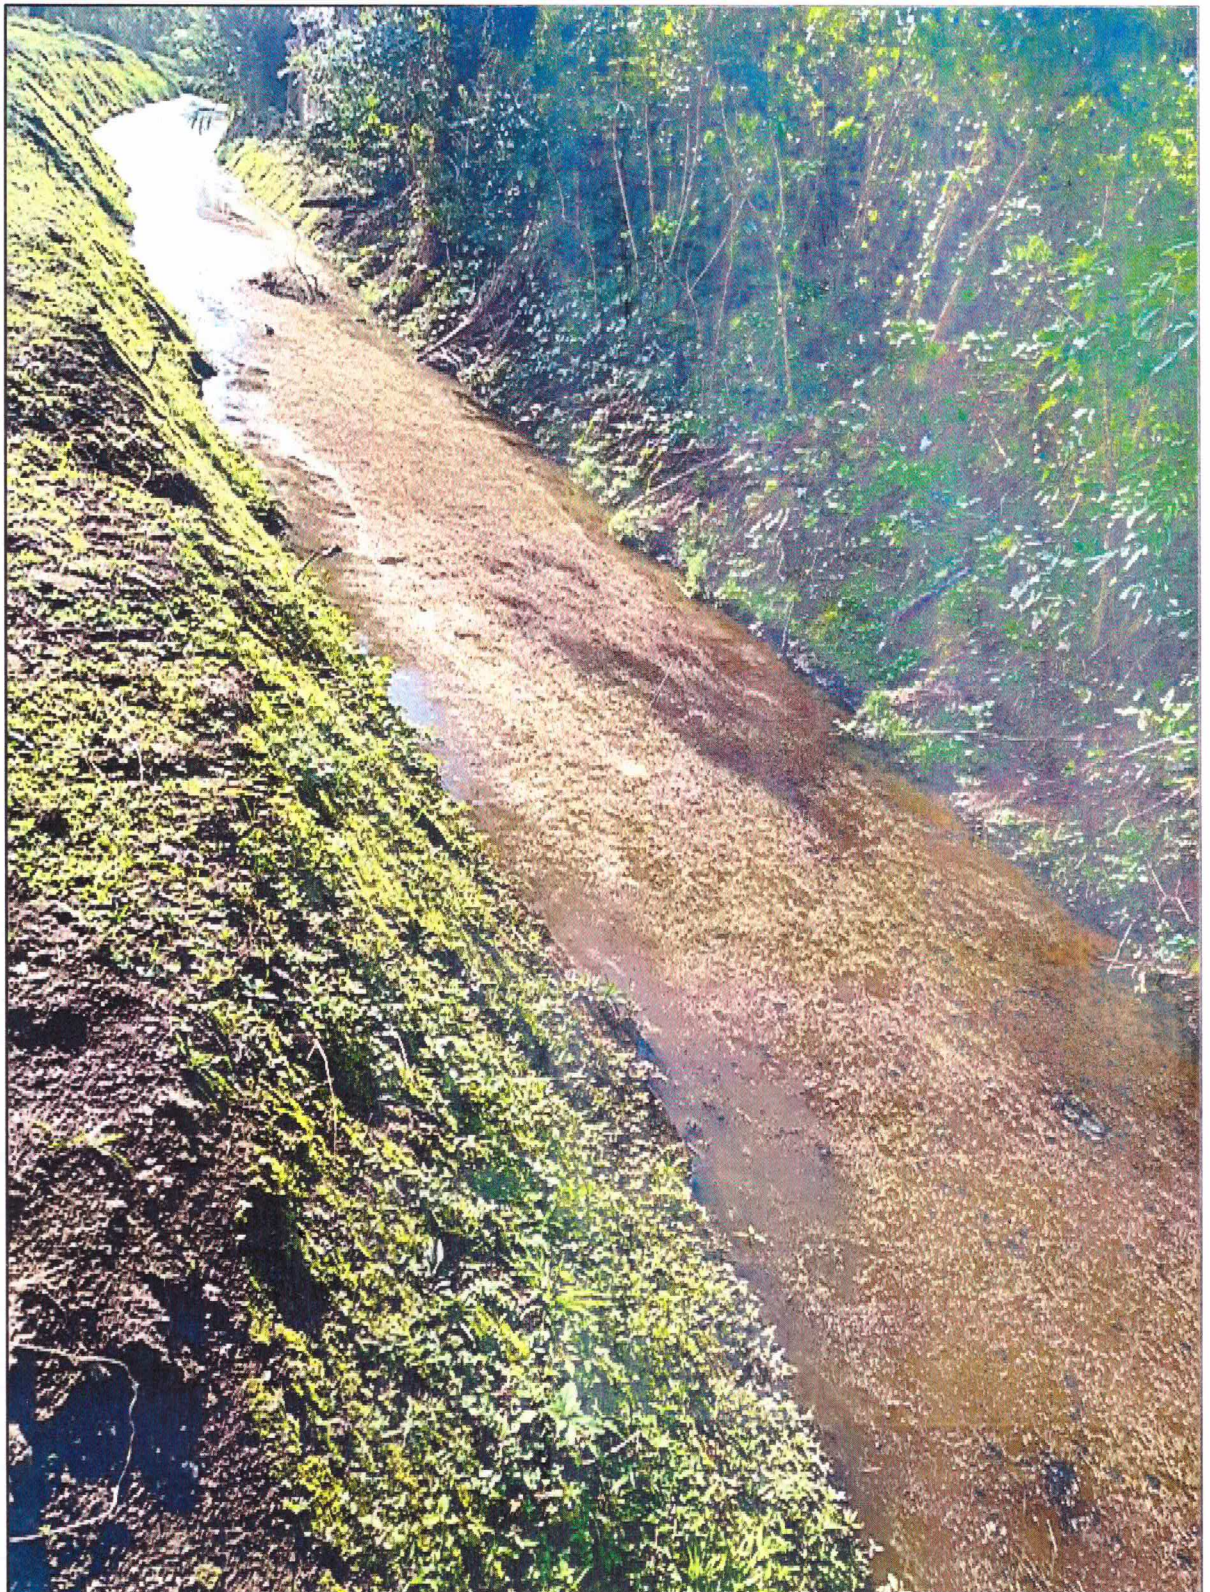
Figura 3 - Percurso da água servida expondo não só a largura do trecho de escoamento, mas também o prolongamento das camadas graxosas ao longo de todo o trecho investigado.

Ao longo de todo trecho fora observada a mesma configuração. Foram percorridos aproximadamente 100 metros em que se observou exatamente a mesma realidade. Estagnação de águas servidas, mal cheirosas e com forte presença de materiais graxos e oleosos. Novamente friso que na data da vistoria não foi possível notar quaisquer fluxos no referido canal, havia estagnação dos volumes hídricos, não fluía nem mesmo que de modo incipiente, quaisquer volumes hídricos.

Sob análise da configuração hídrica local, de entorno, não foi possível associar o referido trecho a algum corpo d'água natural ou provável nascente. O mais plausível ao caso é associar a referida acumulação de águas servidas à drenagem de cargas sanitárias e residenciais do entorno, o que justificaria odor e graxos. Não é plausível associar a corpo d'água natural tais volumes aportados no trecho devido à falta de fluxo apresentada no local.

Diante das configurações averiguadas in loco, para o referido trecho **não há que se exigir a imposição de áreas protetivas** segundo o Código Florestal Brasileiro - Lei 12.651, de 25 de Maio de 2012, por tratar-se de drenagem urbana sem vinculação a quaisquer corpos d'água naturais.

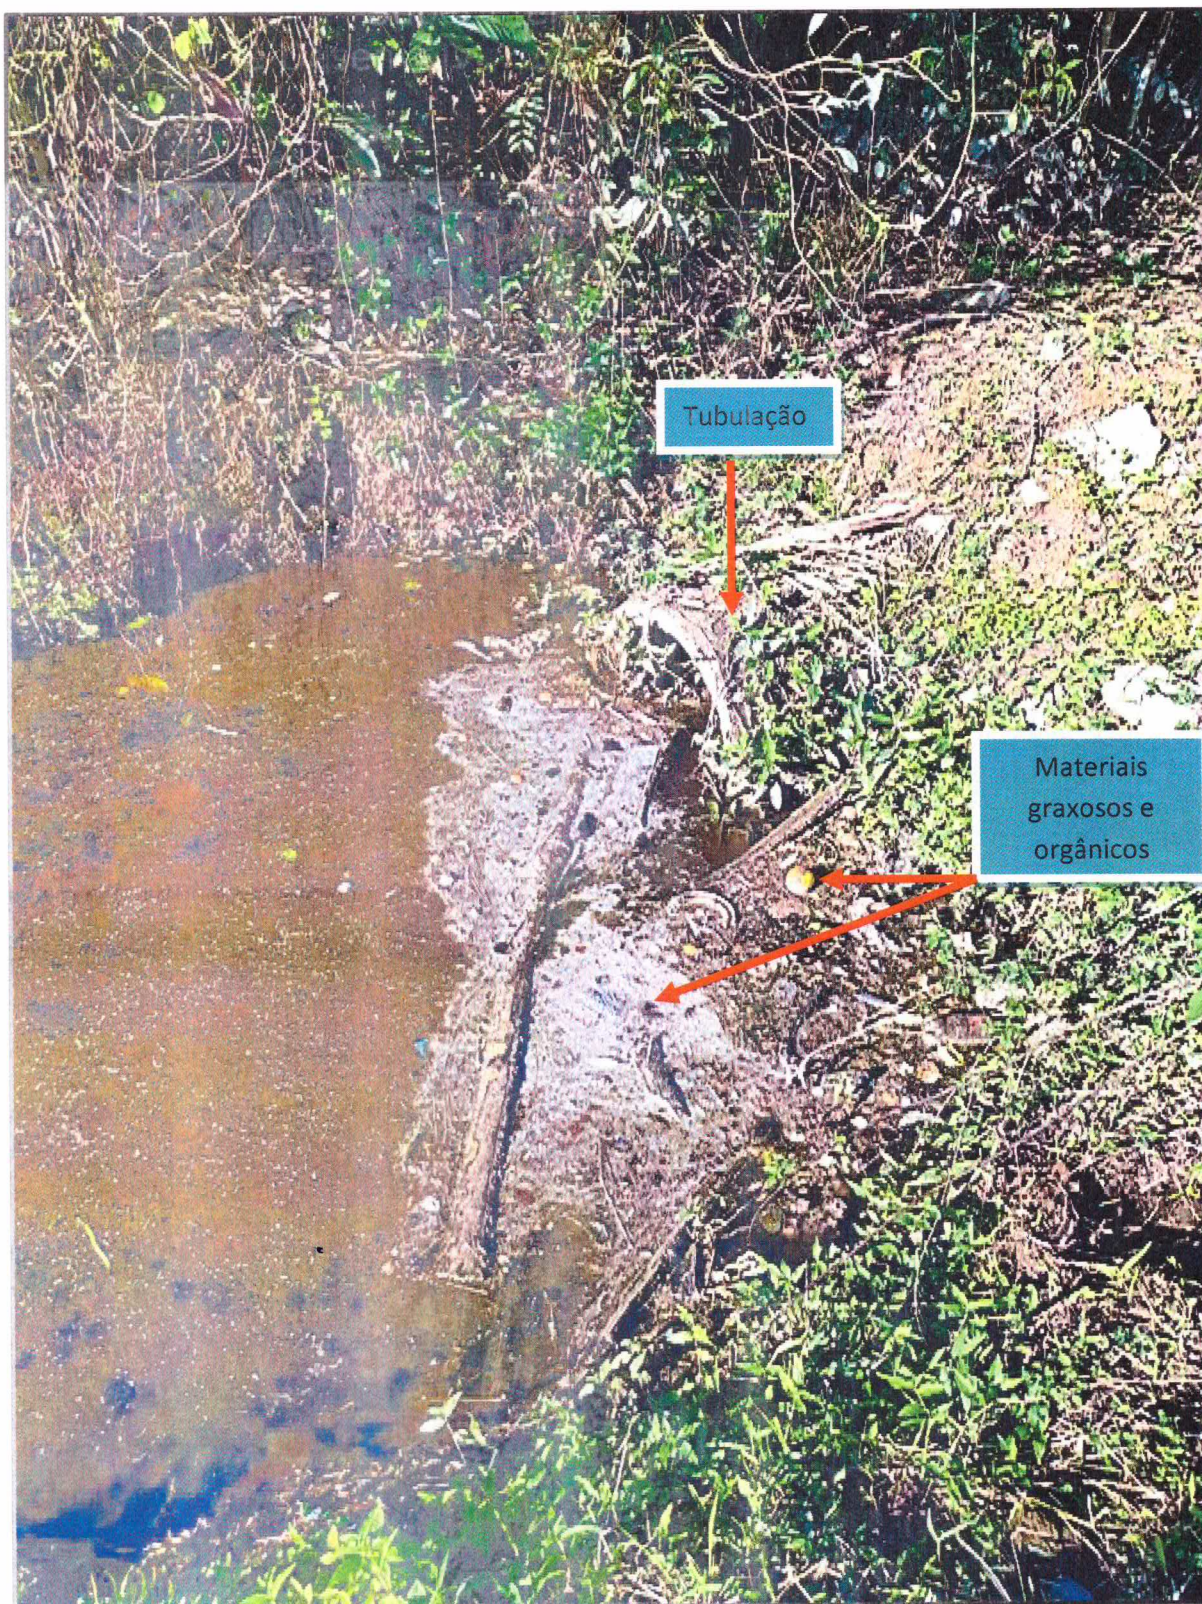
Figura 2 - Tubulação em Concreto que direciona águas servidas e de forte odor aos fundos da área do requerente. É possível notar a presença de materiais graxos, oleosos bem como matéria orgânica.
