PARECER Nº: 012/2022

Requerente: MCL Administradora e Incorporadora Ltda.

Endereço: Rua Paulo Bailer, S/N – Figueira, Gaspar/SC .

PARECER TÉCNICO DE GEOLOGIA Nº 012/2022

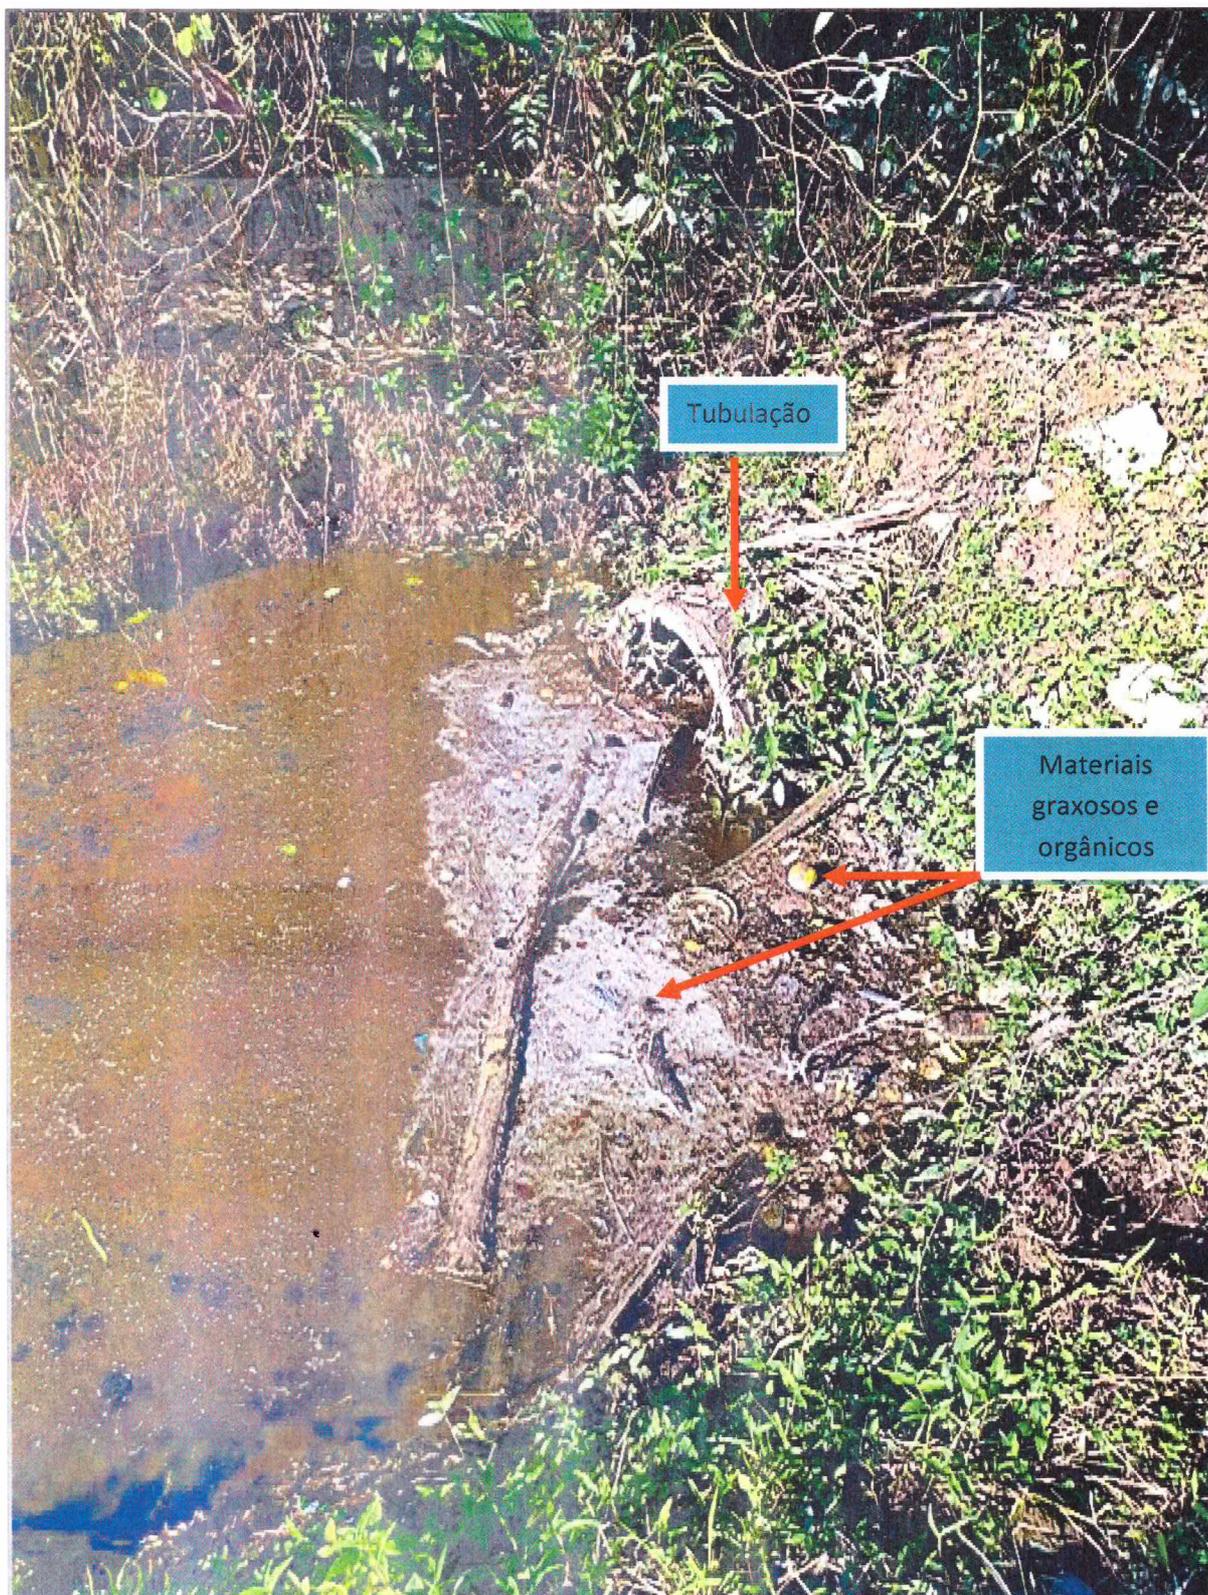
O ponto de vistoria 01, de coordenadas UTM 22J 700749.9 m E/7020341.2 m S apresenta desemboque de tubulação em concreto, de águas servidas, com forte odor sanitário, presença de materiais graxosos ou oleosos e matéria orgânica de origem doméstica tais como cascas e frutas em decomposição. Não se observa neste ponto fluxo constante, conforme expõe Figura 02. O canal por onde escoam estes volumes hídricos possui porte relativamente expressivo, com largura de aproximadamente 1,4 metros – Figura 03.. Foram percorridos ao logo deste canal mais 03 pontos, com vistas a elucidar a presença de fluxo, outras possíveis contribuições - que não as sanitárias- e outros elementos que pudessem corroborar a questão local.

Figura 2 - Tubulação em Concreto que direciona águas servidas e de forte odor aos fundos da área do requerente. É possível notar a presença de materiais graxosos, oleosos bem como matéria orgânica.

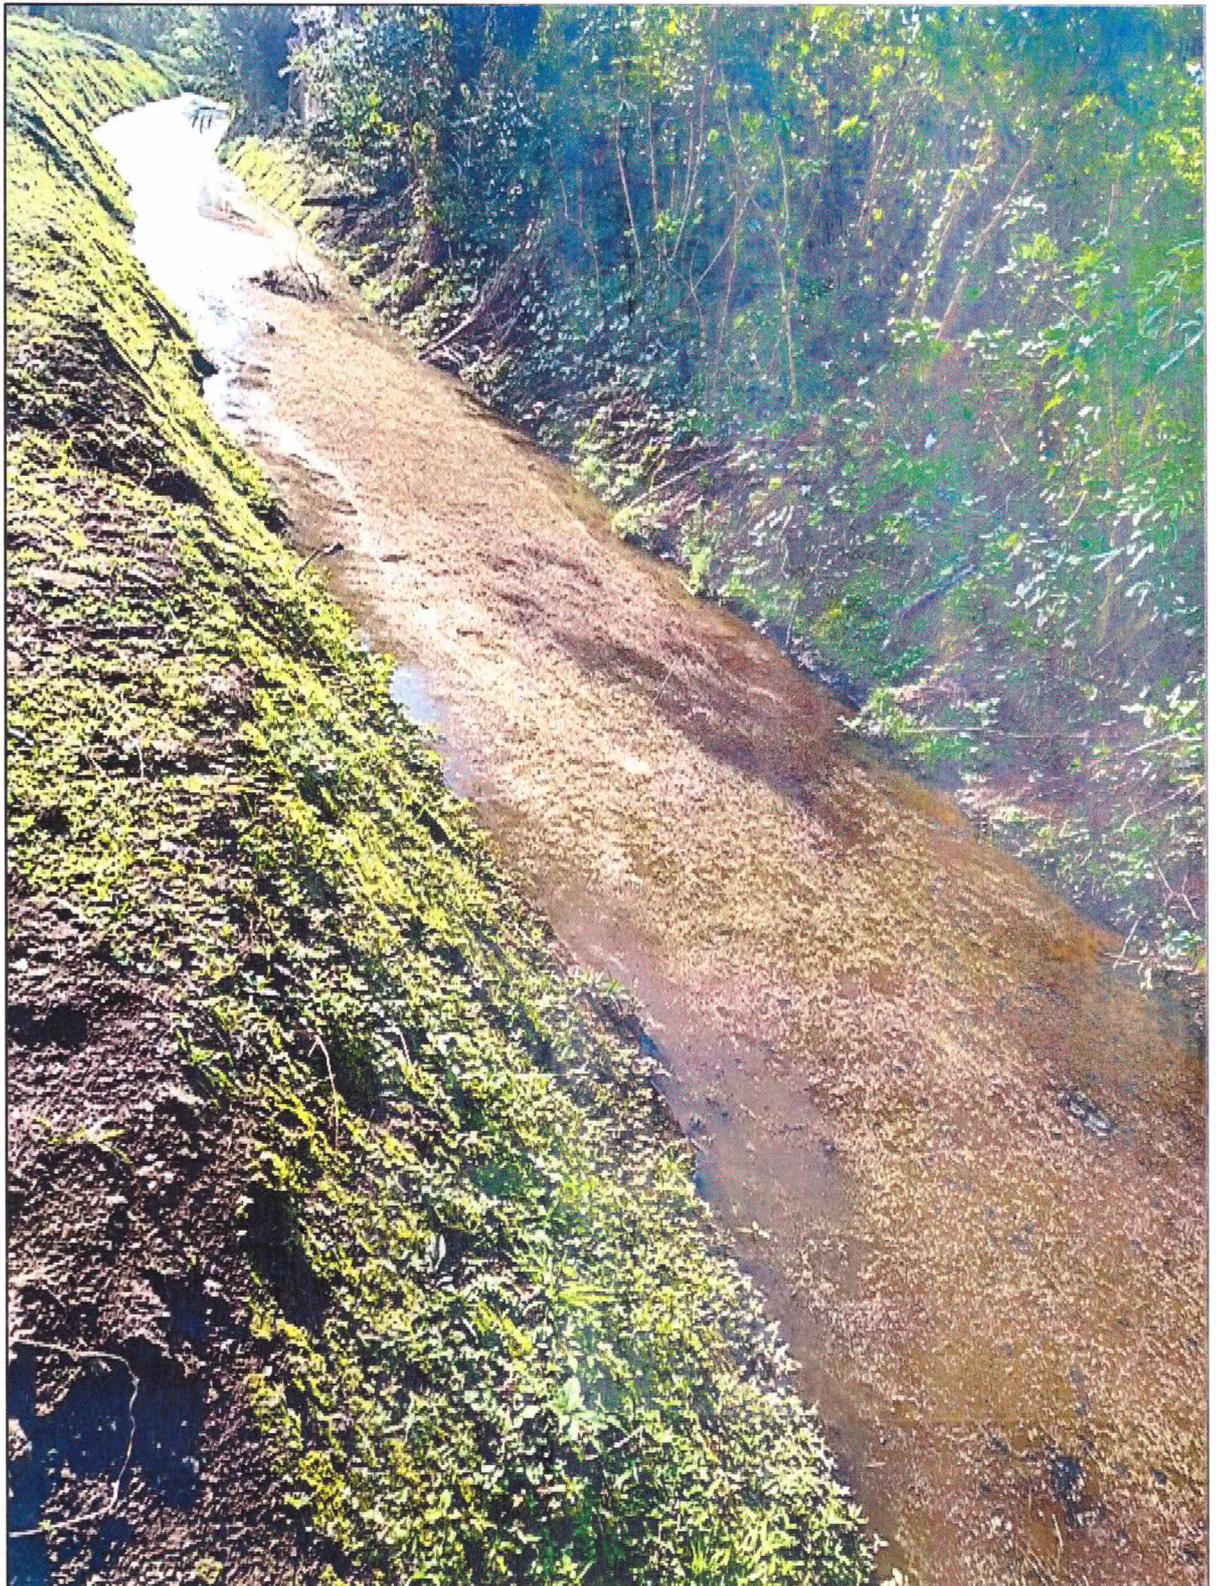
Figura 3 - Percurso da água servida expondo não só a largura do trecho de escoamento, mas também o prolongamento das camadas graxosas ao longo de todo o trecho investigado.

Ao longo de todo trecho fora observada a mesma configuração. Foram percorridos aproximadamente 100 metros em que se observou exatamente a mesma realidade. Estagnação de águas servidas, mal cheirosas e com forte presença de materiais graxosos e oleosos. Novamente friso que na data da vistoria não foi possível notar quaisquer fluxos no referido canal, havia estagnação dos volumes hídricos, não fluía nem mesmo que de modo incipiente, quaisquer volumes hídricos.

Sob análise da configuração hídrica local, de entorno, não foi possível associar o referido trecho a algum corpo d'água natural ou provável nascente. O mais plausível ao caso é associar a referida acumulação de águas servidas à drenagem de cargas sanitárias e residenciais do entorno, o que justificaria odor e graxosos. Não é plausível associar a corpo d'água natural tais volumes aportados no trecho devido à falta de fluxo apresentada no local.

Diante das configurações averiguadas in loco, para o referido trecho **não há que se exigir a imposição de áreas protetivas** segundo o Código Florestal Brasileiro - Lei 12.651, de 25 de Maio de 2012, por tratar-se de drenagem urbana sem vinculação a quaisquer corpos d'água naturais.
