Memorando Meio Ambiente 141/2022

Ref.: Loteamento Avenida das Torres – LAO 021/2019

Relatório Técnico de Vistoria 044/2022

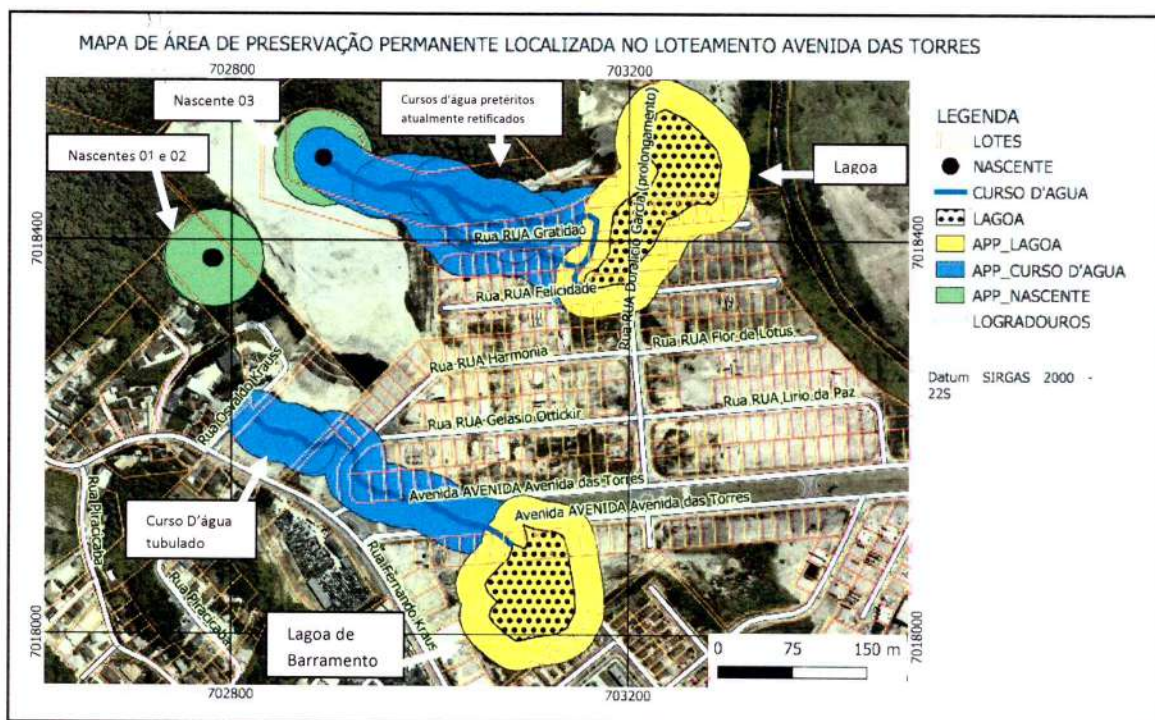
A Retificação da imagem apresentada no Relatório Técnico de Vistoria 015/2022 agora com o traçado do curso delineado sob o loteamento é apresentado na figura 01 a seguir.

Figura 1 - Discriminação do traçado dos cursos hídricos e suas respectivas Áreas de Preservação Permanente - APP sob área onde está instalado Loteamento Residencial.

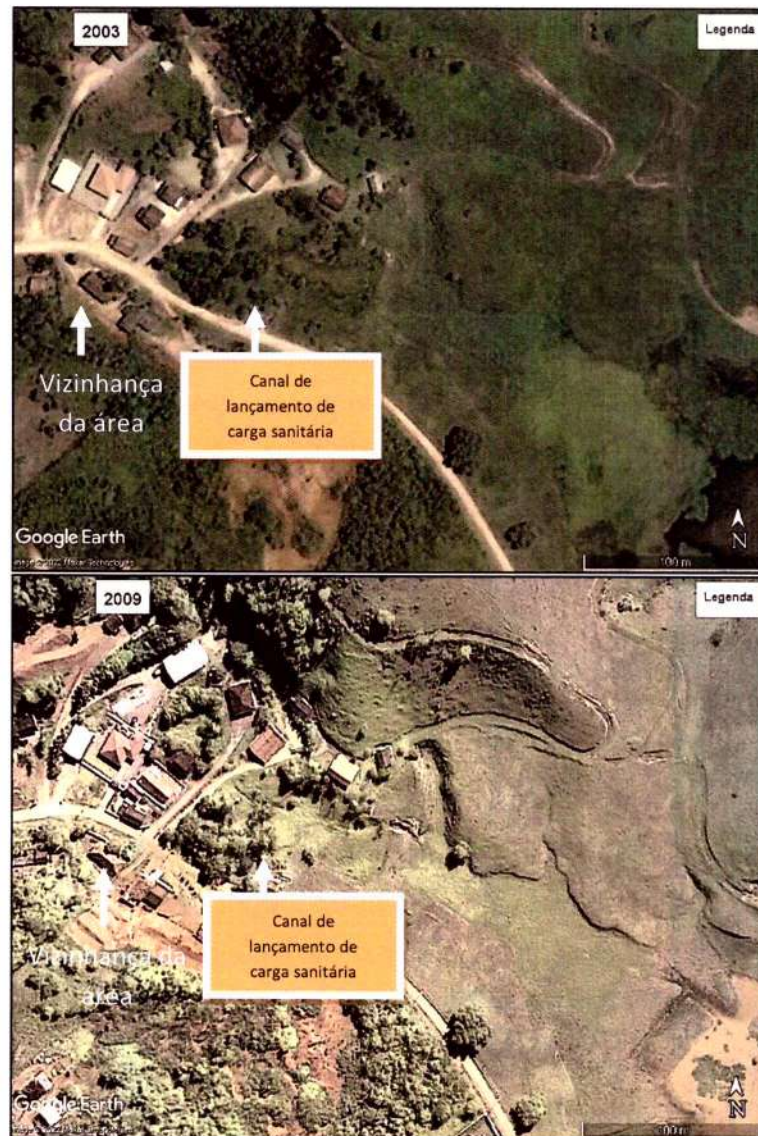
- II. É perceptível em imageamento que havia pequeno canal que advinha da porção a oeste da área, que provavelmente seja derivado do lançamento de cargas sanitárias/esgoto. Este pequeno canal direcionava-se de modo concentrado ao curso natural por topografia, como forma de destinação final da carga poluidora. Ressalto que o lançamento de cargas sanitárias em leito natural não extingue do curso sua naturalidade nem descaracteriza do curso hídrico suas funções ambientais.

- III. O canal pelo qual as cargas sanitárias direcionavam-se ao leito do curso natural advinha da porção oeste, onde por imageamento histórico, se verificava pequeno adensamento residencial, conforme expõe a Figura 2 a seguir.

Figura 2 - Em destaque o canal visível em imageamento, pelo qual havia a incorporação de cargas sanitárias ao curso hídrico.

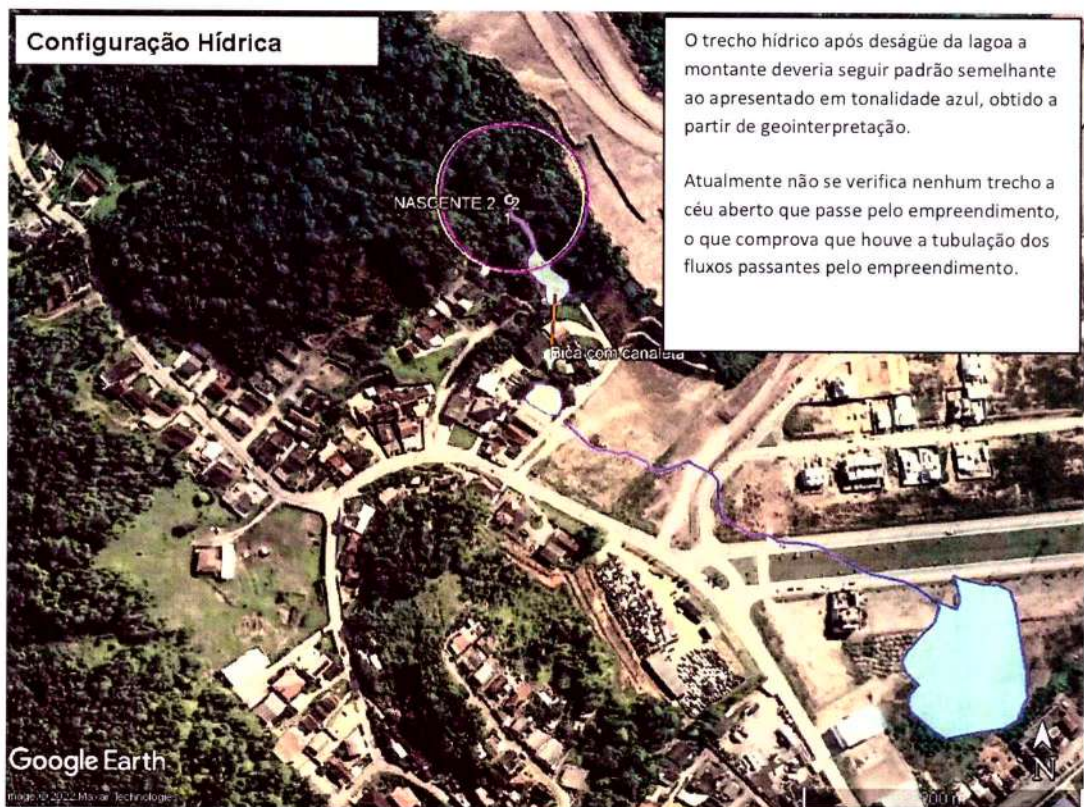
- VII. Atualmente não se verifica nenhum trecho a céu aberto do curso hídrico que cortava a área do empreendimento. A configuração hídrica que deveria constar para a área seria a exposta na figura 03.

Figura 3 - Configuração do curso hídrico anterior as intervenções.

- VIII. Critérios que pudessem subsidiar uma possível reversibilidade da configuração hídrica inicial, infelizmente para este trecho em destaque são inalcançáveis. Não existem mais alicerces que pudessem nortear uma recuperação de cenário anterior, a topografia local fora desconstituída, existe sob a área a passagem de estruturas de engenharia civil em subsolo, bem como a impermeabilização de área, onde atualmente se verificam vias de acesso. O Traçado de leito original, que rumava para deságüe em Ribeirão próximo dificilmente poderia ser novamente alcançado. A situação de dano ambiental para este trecho já se encontra perpetrada.

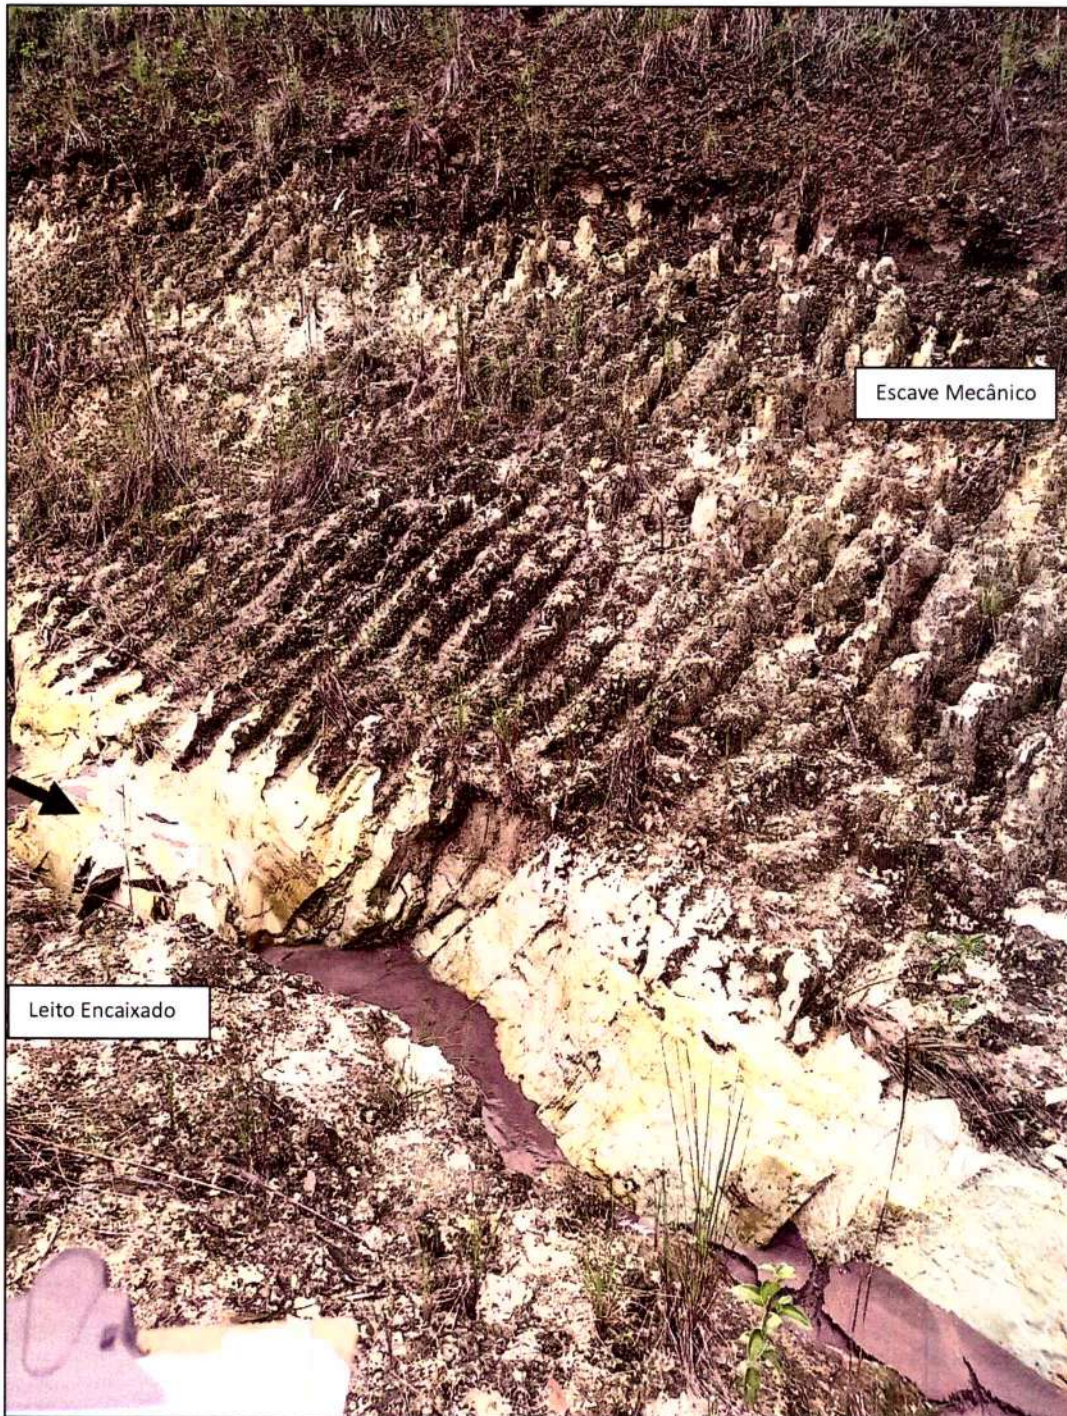
- I. Na data de 04 de Abril de 2022, fora realizada vistoria técnica com finalidade de averiguar intervenção de retificação de curso hídrico.
- II. Foi confirmatória a caracterização de nascente nas coordenadas geográficas 26°56'26.81"S/48°57'22.89"O, onde fluxo hídrico tem surgência em fraturamento de rocha e flui sob leito regular com entorno bem preservado e vegetado até que, passa a apresentar-se retificado, contornando topografia com evidências claríssimas de escave mecânico.
- III. Ocorre perceptível mudança de fundo de leito hídrico, mais uma evidência de que, por onde curso hídrico passa atualmente, nunca o fora o leito natural. Tal mudança pode ser observada nas figuras a seguir.

Figura 4 – Nítida marcação em solo de escave mecânico utilizado para “encaixar” fluxo hídrico natural aos fundos da propriedade.

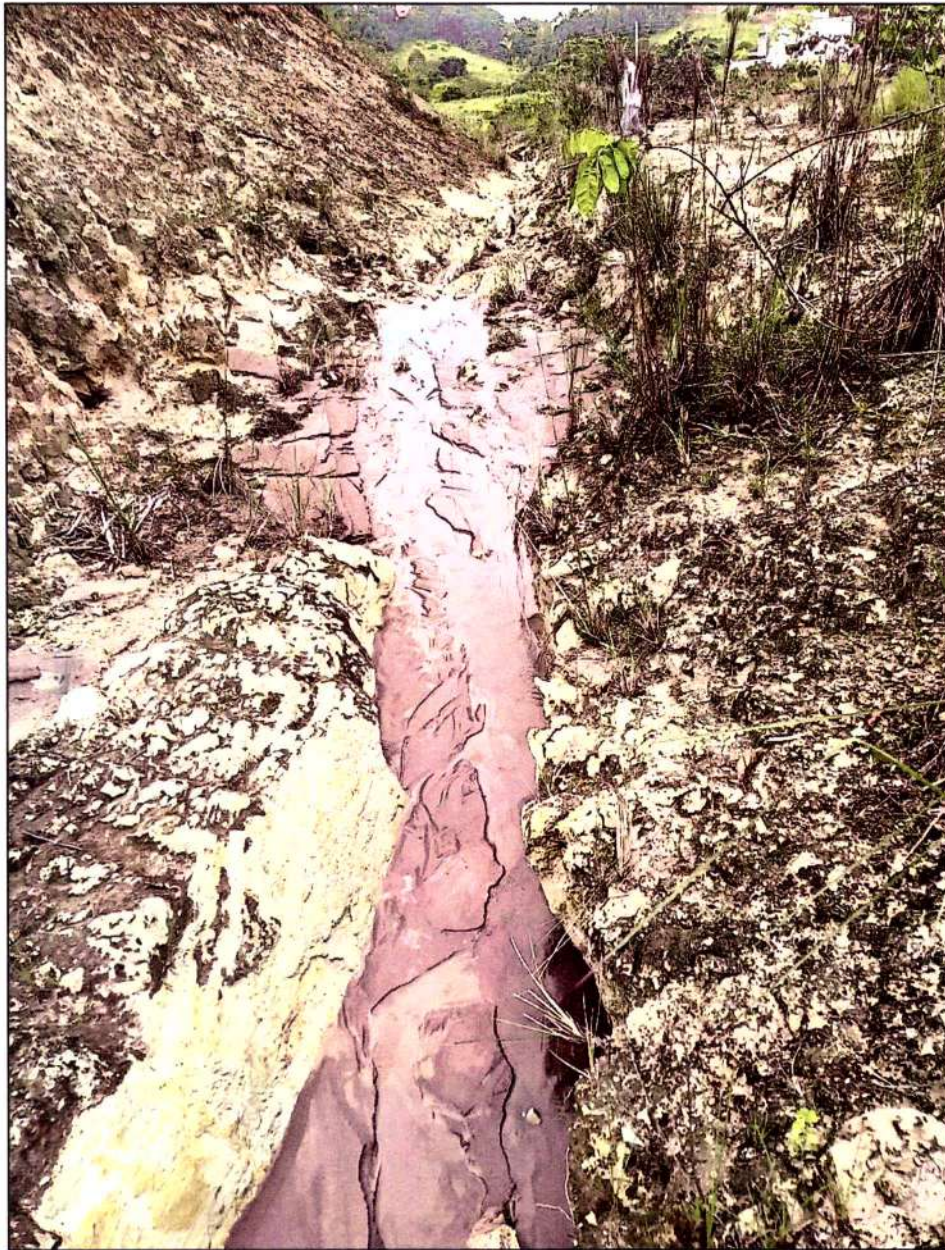
Figura 5 - Notável encaixe do leito regular do curso hídrico em geometria retilínea, passante aos fundos do terreno da infratora ambiental. Não existe para o caso em tela, qualquer indicativo de naturalidade deste leito hídrico.

IV. Da análise dos documentos apresentados à época, pela empresa infratora, não existe acostado quaisquer documento que autorizasse o rearranjo do leito hídrico, toda a ação realizada nesta porção fora executada a época de sua implantação sem autorização e com finalidade clara.

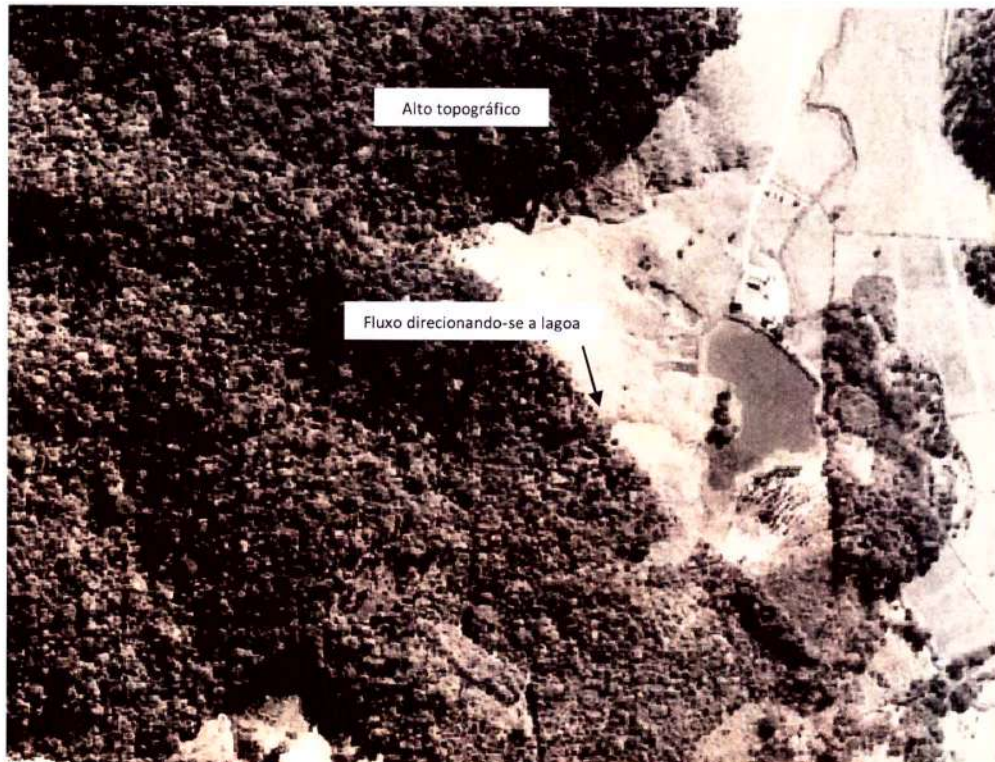
VI.A configuração identificada por imagens de satélite se aproxima bastante do que se verifica ao analisar a imagem histórica disponibilizada pela SDE/COGEO – Coordenadoria de Planejamento Territorial e Geoinformação para o ano de 1978, conforme está exposto a seguir.

Figura 6 - Imagem histórica disponibilizada pela SDE/COGEO – Coordenadoria de Planejamento Territorial e Geoinformação para o ano de 1978 na qual é possível perceber que a área encontrava-se intensamente vegetada, e que advinham fluxos hídricos destas porções. Existe também bem delimitada, a lagoa em formato sinuoso abastecida em sua porção mais ao sul por fluxo hídrico advindo de nascente, tal como interpretei com base no imageamento disponibilizado pelo Google Earth Pro para os anos de 2003 em diante.

- VII.A interpretação da imagem histórica de 1978 só reforça a situação consolidada anterior a retificação realizada, na qual existia feição hídrica do tipo lagoa abastecida por curso hídrico oriundo de nascente. Mesmo que, seja esta lagoa, artificial, a mesma configurava-se no local por um barramento de águas naturais, sendo que a ela também deveria ser imposta área de APP.

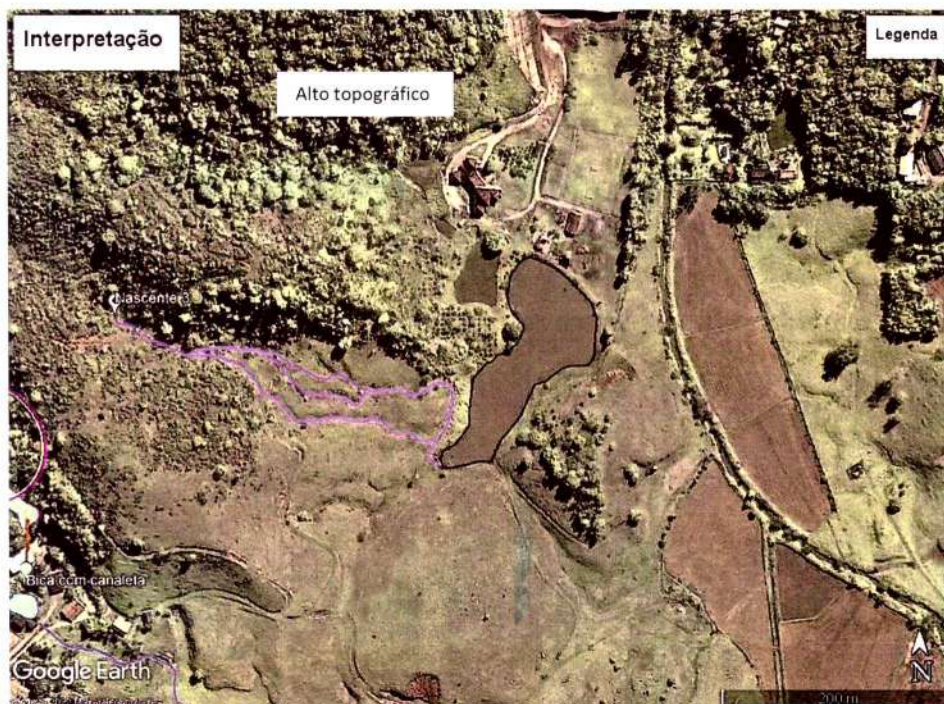
Figura 7 - Interpretação a partir de imagens de satélite para o caso pré-retificação do curso hídrico.

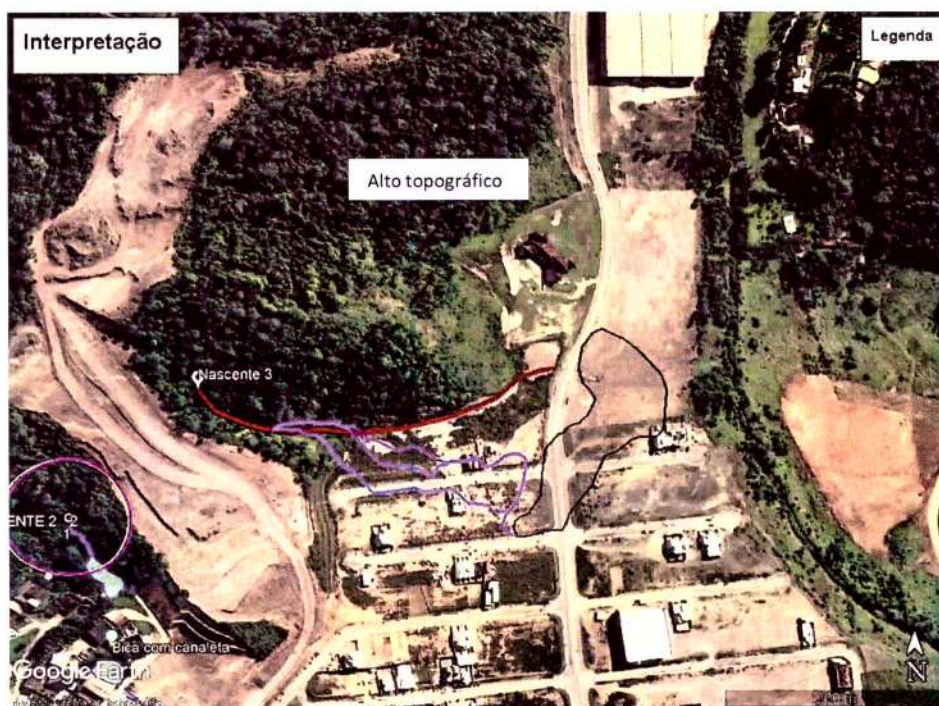
Figura 8 – Interpretação pré-retificação e traçado retificado sinalizado em vermelho.

- VIII.O traçado em vermelho da Figura 8 expõe a retificação realizada. A lagoa que se apresentava no local teve seu aterramento iniciado em 2014, segundo as imagens históricas.

- XI.Quanto à reversibilidade desta porção, considero como suficientemente atingíveis os critérios que precisariam ser restabelecidos, haja vista que, lindeiro ao curso retificado, encontra-se instalado Plano de Recuperação de Área Degradada – PRAD, que mesmo visivelmente deficitário, poderia vir a colaborar com o restabelecimento do cenário ambiental pré-retificação. Ressalto que toda hipótese de reversibilidade de dano ambiental passa pela análise sensível de todos os meios envolvidos, com grifo a Biota, a flora nativa local, a configuração hídrica inicial e a sua possibilidade de reintegração ao ciclo hidrológico perfeito.

XIII. Todas as modificações antrópicas ocorridas neste caso em tela têm a seu ver, a possibilidade de serem revertidas, desde que o sejam realizadas por profissionais capacitados e que tenham a fiel intenção de recuperação do local. O traçado original poderia sim ser restabelecido e direcionado ao Ribeirão que passa próximo ao loteamento alvo de apuração de crimes ambientais.
