PREFEITURA MUNICIPAL DE GASPAR
COMPDEC
COORDENADORIA MUNICIPAL DE PROTEÇÃO e DEFESA CIVIL

VISTORIA / PARECER

015/2013

REFERENCIA: Pátio de manobras, localizado nos fundos da empresa.

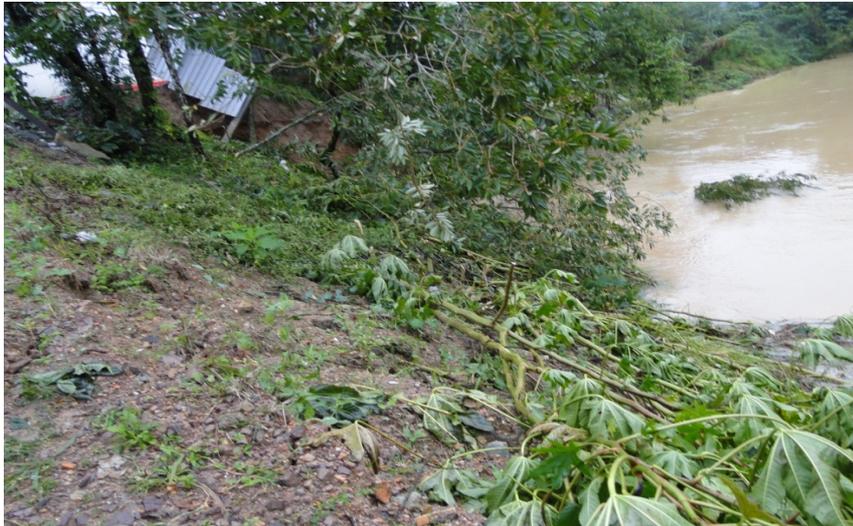
Registro Fotográfico
Vista geral da área avaliada

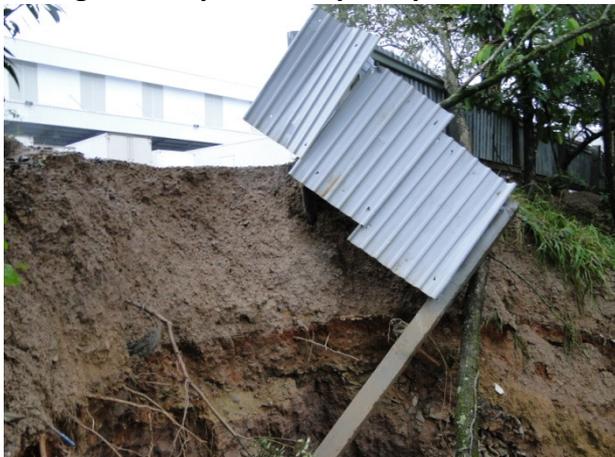
- Em vistoria realizada “In Loco” no dia 22 de julho de 2013, no endereço acima citado, constatamos que;
- Houve o rompimento de uma tubulação, esta responsável pela drenagem de uma vala que tem sua origem na Rua Frei Solano, corta a Rua Leopoldo Alberto Schramm e deságua no Ribeirão Gaspar Grande nos fundos da empresa TER – Transportes e Logística, local onde houve o rompimento da mesma.
- Foi verificado também que a margem do Ribeirão a montante do rompimento da tubulação, existe um escorregamento mais antigo e que o mesmo apresenta indícios de estar progredindo.

Registro do problema principal

- Sendo assim salientamos que é de suma importância a realização de obras estruturais de RECUPERAÇÃO, CONTENÇÃO e ESTABILIZAÇÃO emergencial, as margens do Ribeirão Gaspar Grande, especificamente a área localizada nos fundos da empresa TER – Transportes e Logística, obras estas que se fazem necessárias para garantir a segurança do local, evitando assim o agravamento da situação e a ocorrência de novos escorregamentos, que podem inviabilizar o pátio de manobras da empresa.
- O local deve receber obras de contenção, recuperação e drenagem o mais breve possível para que o problema não venha a se agravar, vindo a comprometer todo o sistema de drenagem rompido e o agravamento dos escorregamentos.

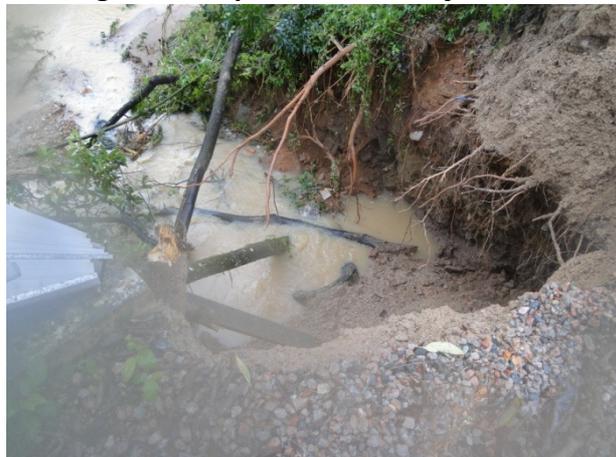
Registro rompimento tubulação

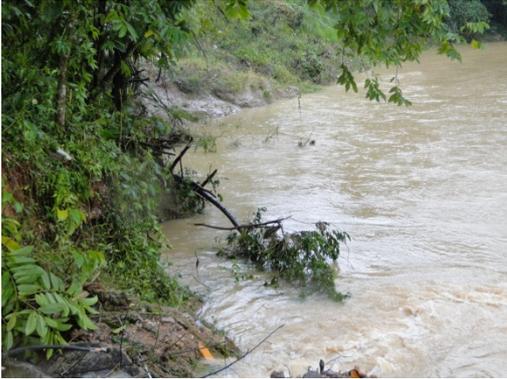
Vista geral escorregamento antigo

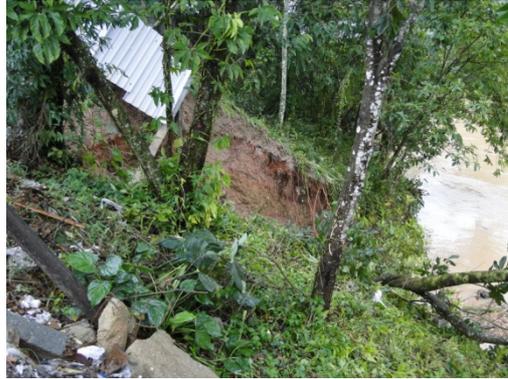
Vista geral escorregamento atual

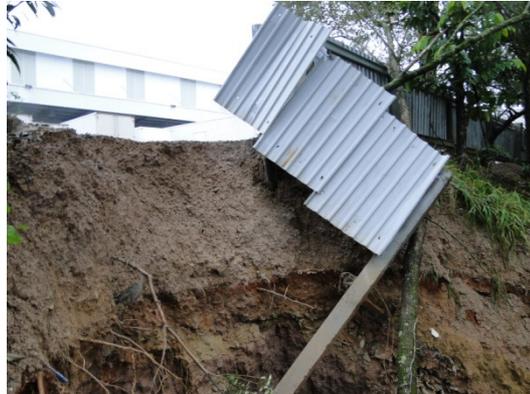
Rompimento margem do Ribeirão e
Parte do pátio de manobras da empresa.
