PREFEITURA MUNICIPAL DE GASPAR
COMPDEC
COORDENADORIA MUNICIPAL DE PROTEÇÃO e DEFESA CIVIL

VISTORIA / PARECER

015/2013

NOME: TER – Transportes Edevaldo Rocha LTDA

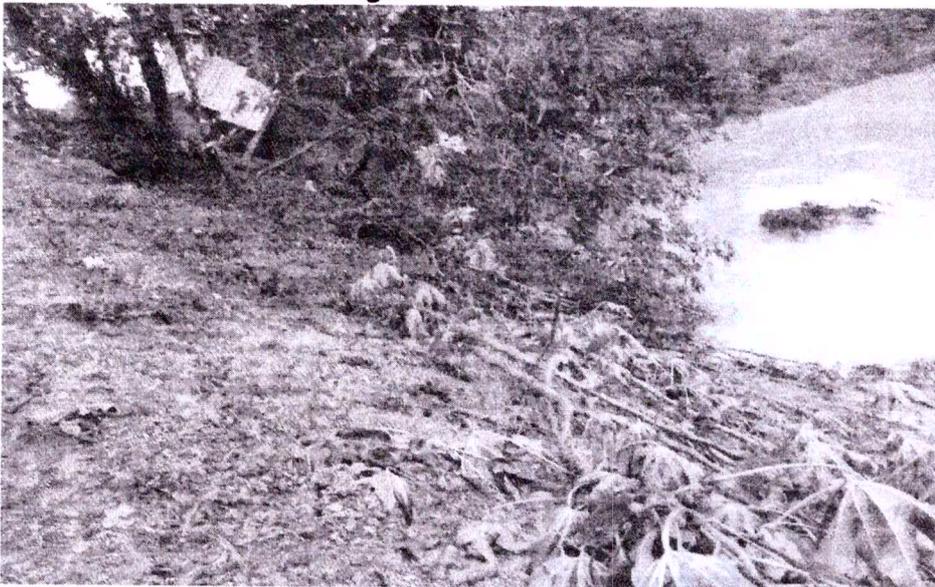
Registro Fotográfico Vista geral da área avaliada

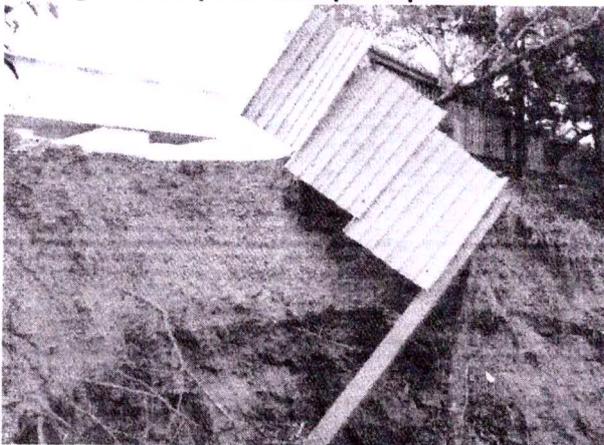
Registro do problema principal

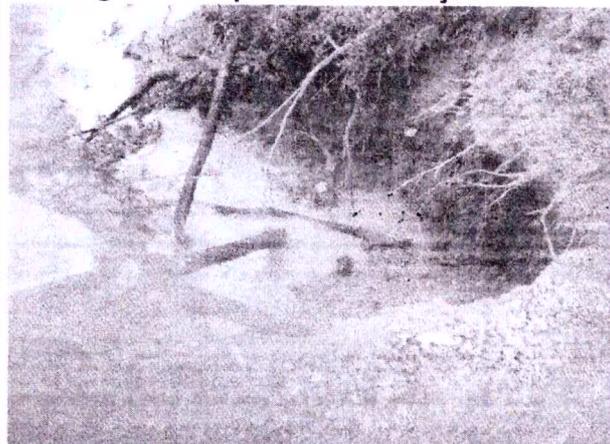
- Em vistoria realizada "In Loco" no dia 22 de julho de 2013, no endereço acima citado, constatamos que;
- Houve o rompimento de uma tubulação, esta responsável pela drenagem de uma vala que tem sua origem na rua Frei Solano, corta a Rua Leopoldo Alberto Schramm e deságua no Ribeirão Gaspar Grande nos fundos da empresa TER – Transportes e Logística, local onde houve o rompimento da mesma.
- Foi verificado também que a margem do Ribeirão a montante do rompimento da tubulação, existe um escorregamento mais antigo e que o mesmo apresenta indícios de estar progredindo.
- Sendo assim salientamos que é de suma importância a realização de obras estruturais de

Registro rompimento tubulação

CONTENÇÃO e ESTABILIZAÇÃO as margens do Ribeirão Gaspar Grande, especificamente a área localizada nos fundos da empresa TER – Transportes e Logística, obras estas que se fazem necessárias para garantir a segurança do local, evitando assim o agravamento da situação e a ocorrência de novos escorregamentos que podem inviabilizar o pátio de manobras da empresa. O local deve receber obras de contenção, recuperação e drenagem o mais breve possível para que o problema não venha a se agravar, vindo a comprometer todo o sistema de drenagem rompido e o agravamento dos escorregamentos.

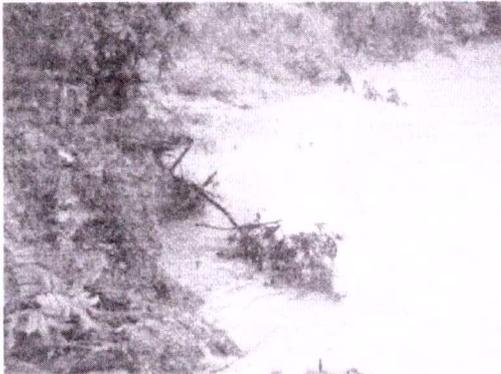
Vista geral escorregamento antigo

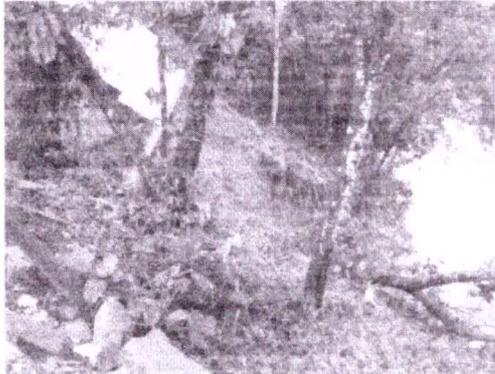
Vista geral escorregamento atual

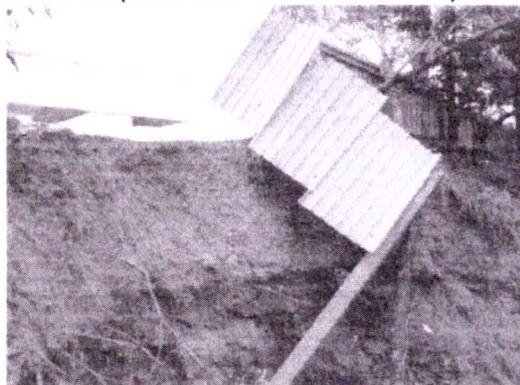
Rompimento margem do Ribeirão e
Parte do pátio de manobras da empresa.
