A - ESTUDO TÉCNICO: INSTALAÇÃO DE INSTRUMENTOS OU EQUIPAMENTOS MEDIDORES DE VELOCIDADE DO TIPO FIXO.

- Razão social: Prefeitura Municipal de Gaspar - DITRAN - Diretoria de Trânsito
- Estado/Município: Santa Catarina / Gaspar

Local: Rua Anfilóquio Nunes Pires, n°. 230

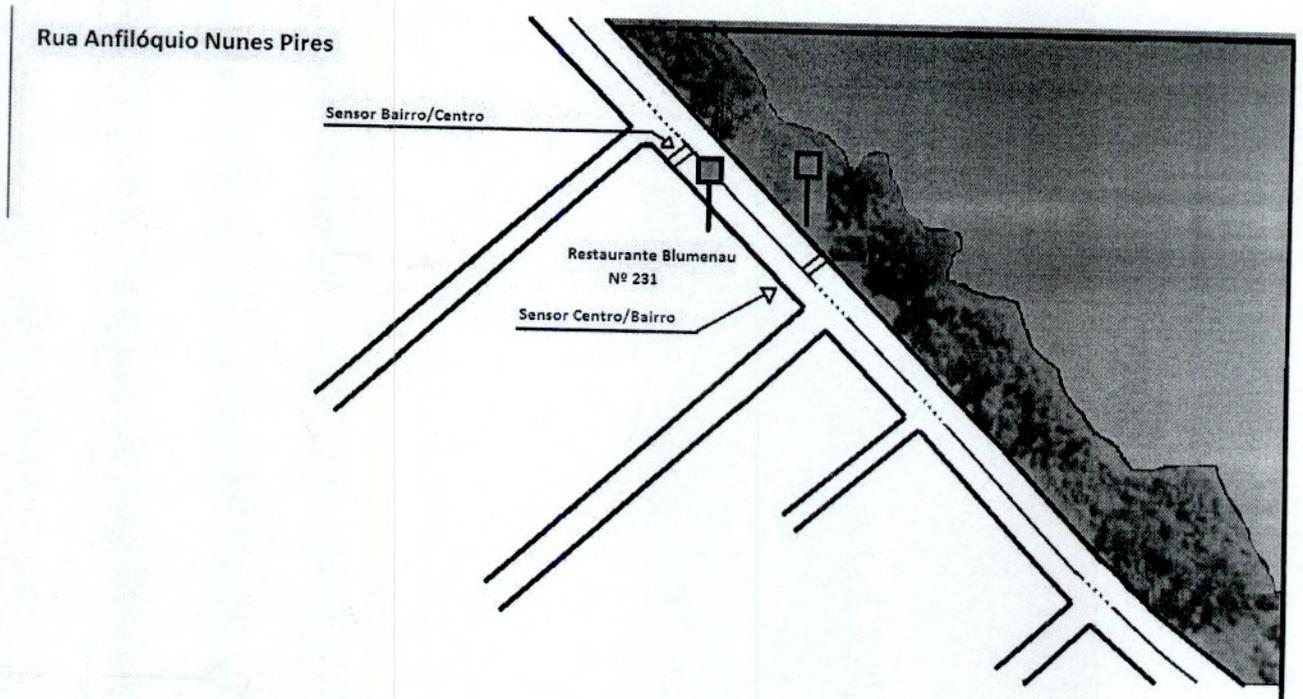
CROQUI
Rua Anfilóquio Nunes Pires, nº. 230 - Sentido Centro/Bairro

Posicionamento do equipamento e da sinalização em anexo.

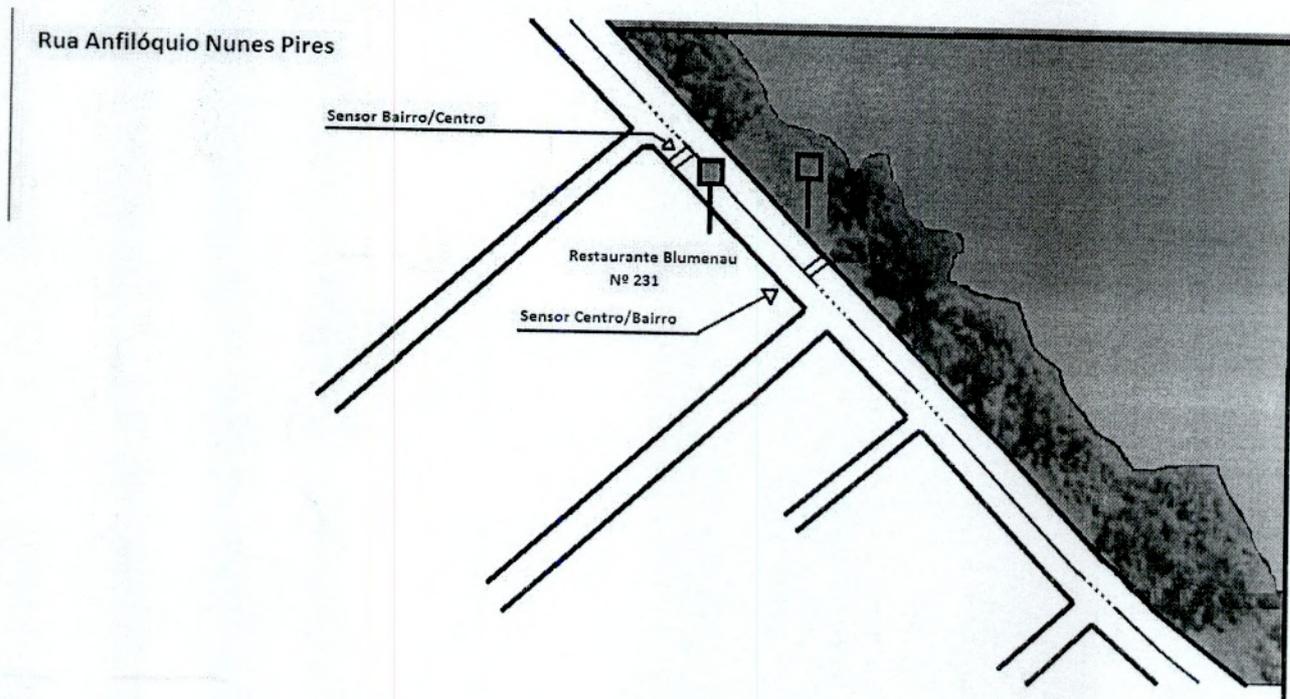
CROQUI
Rua Anfilóquio Nunes Pires, nº 231 - Sentido Bairro/Centro

Posicionamento do equipamento e da sinalização em anexo.

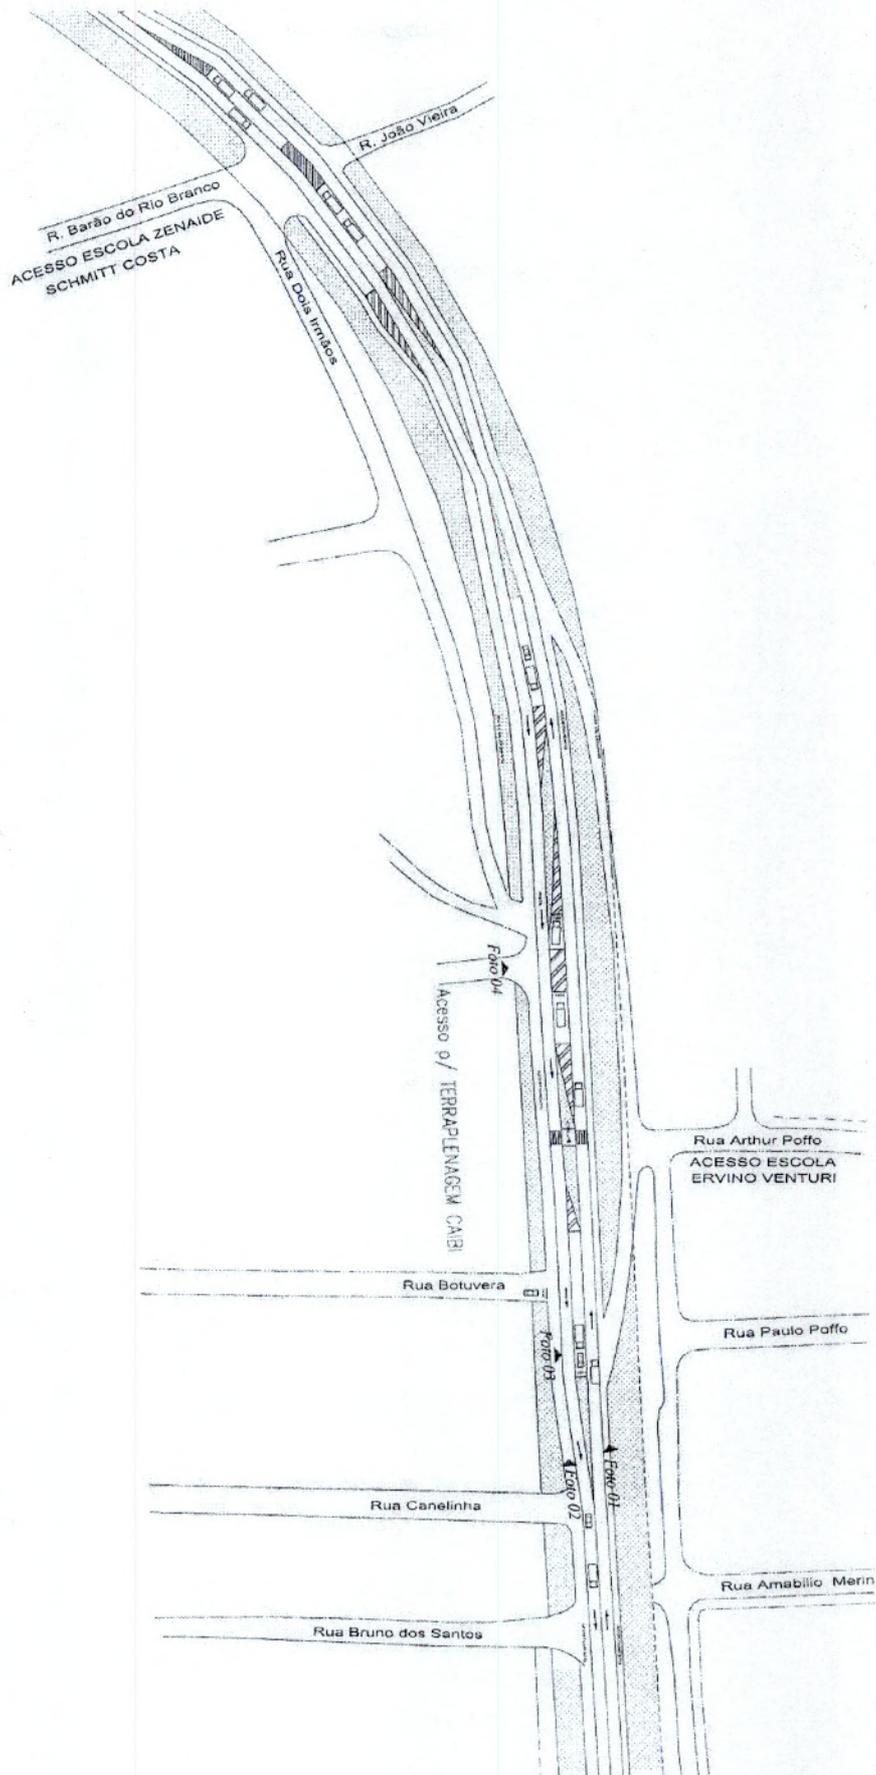
CROQUI
AV. Frei Godofredo, nº1649

Posicionamento do equipamento e da sinalização em anexo.

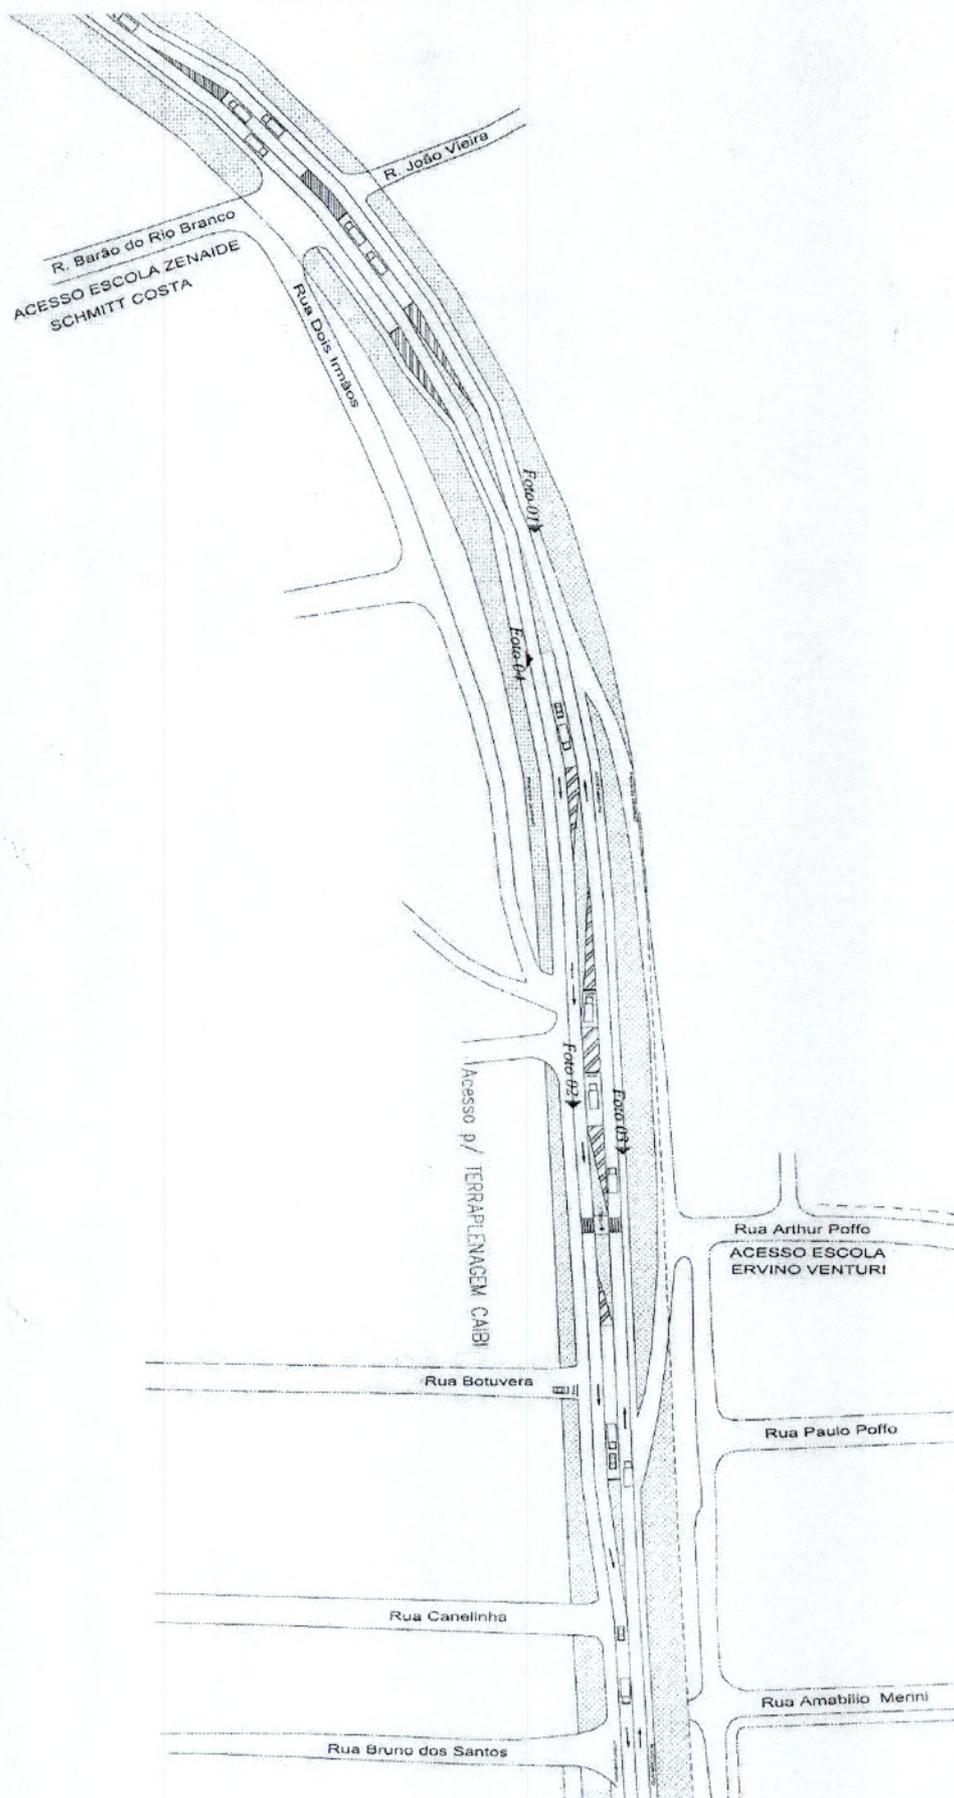
CROQUI
AV. Frei Godofredo, nº1650

Posicionamento do equipamento e da sinalização em anexo.

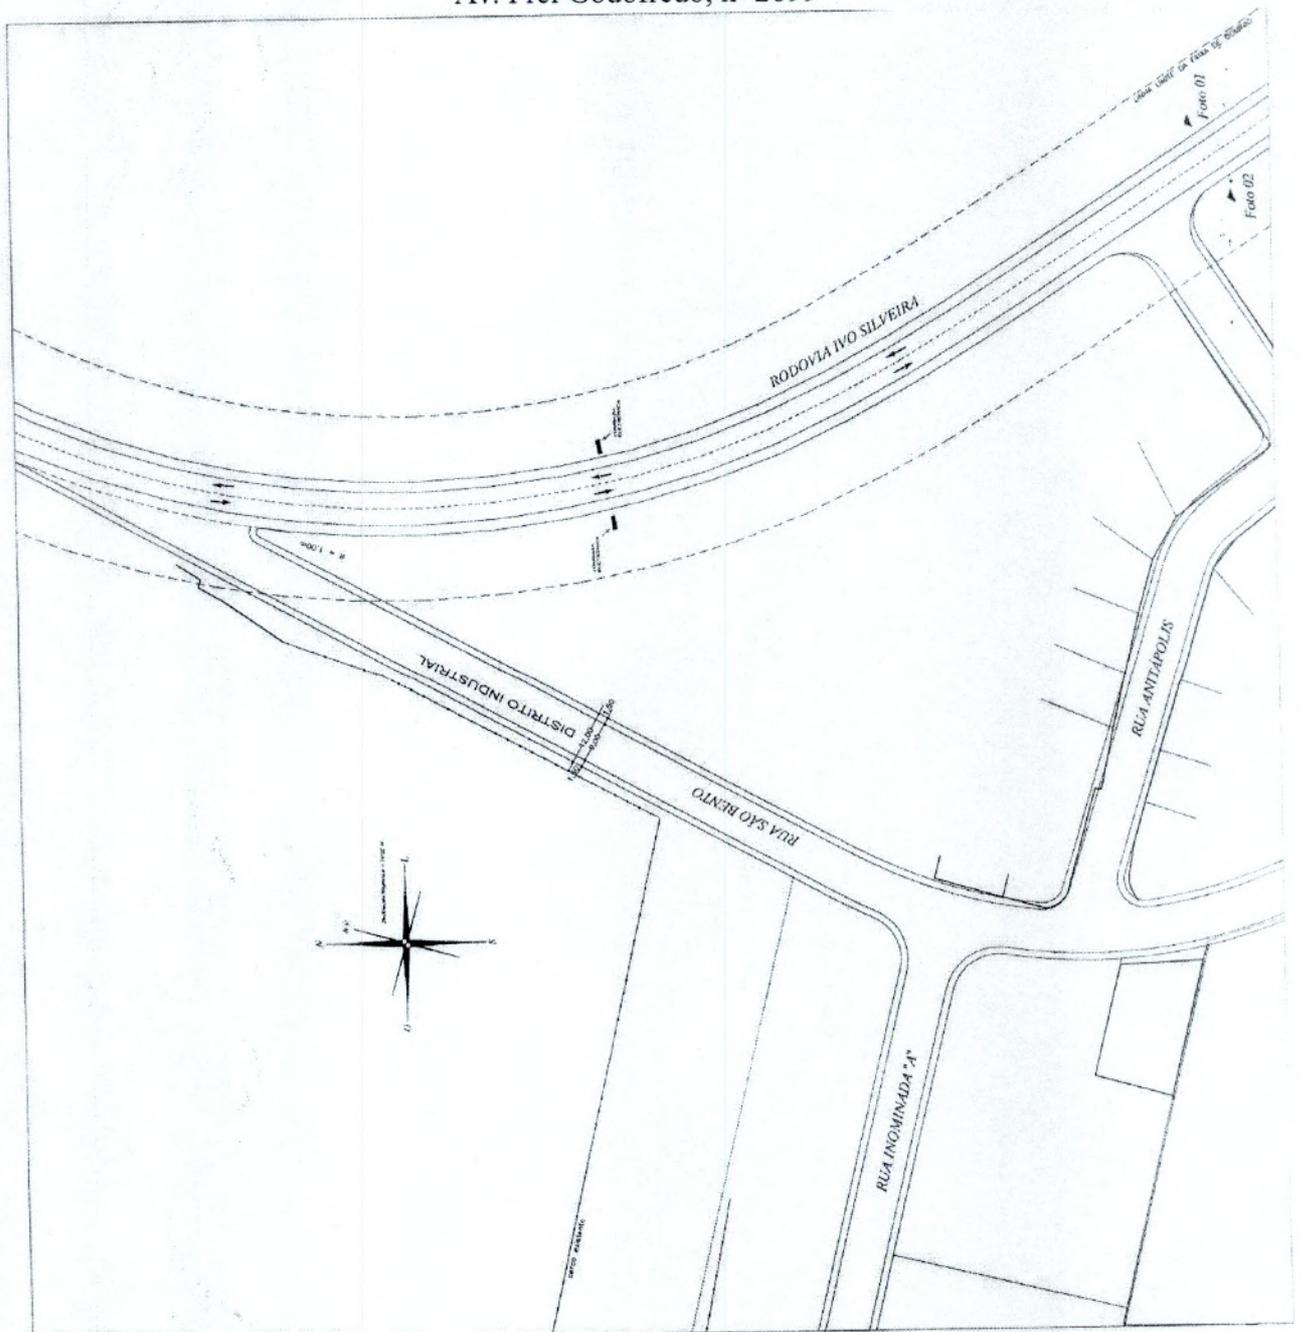
CROQUI
AV. Frei Godofredo, nº 2699

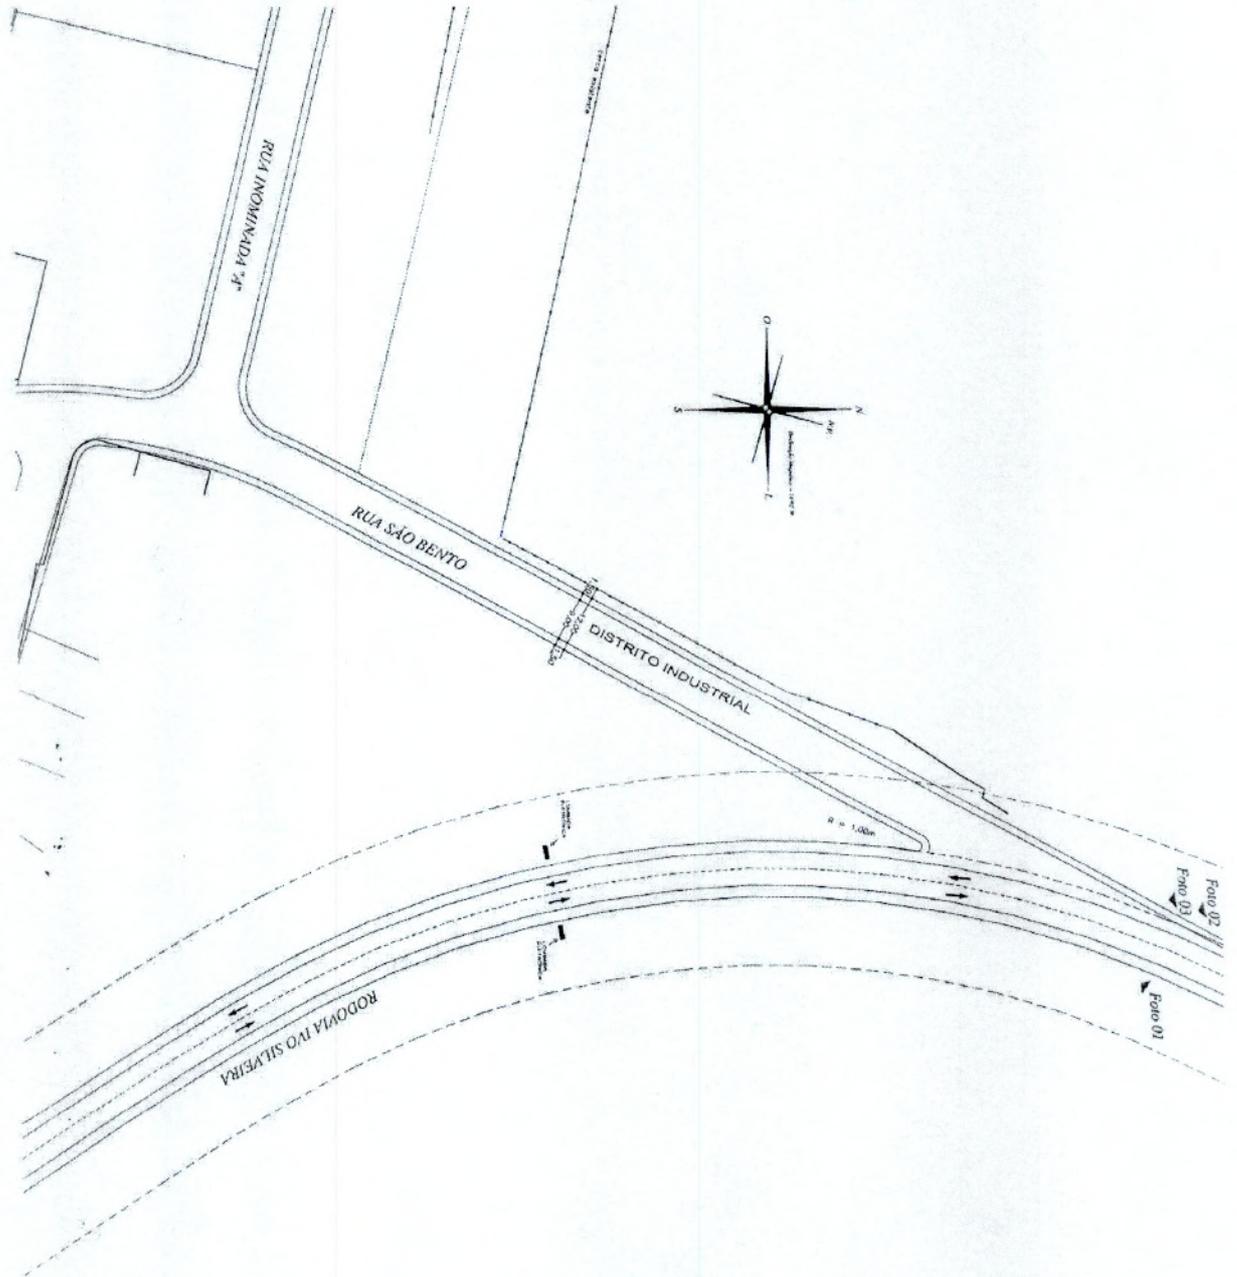
CROQUI
AV. Frei Godofredo, nº 2700

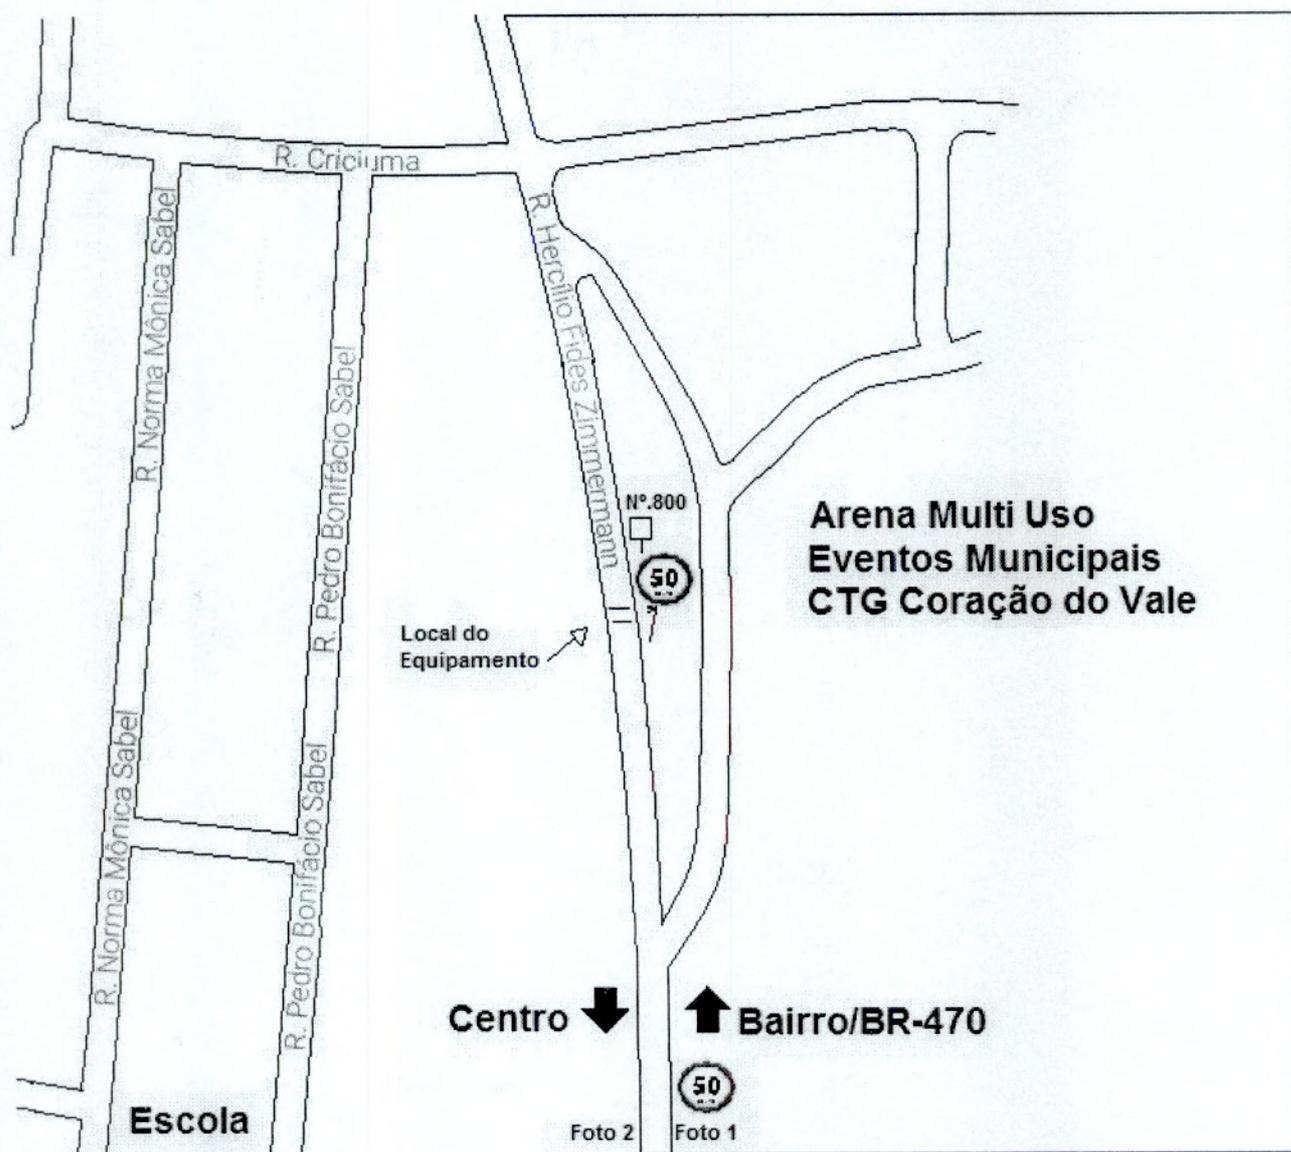
CROQUI

Rua Hercílio Fides Zimmermann, nº 800

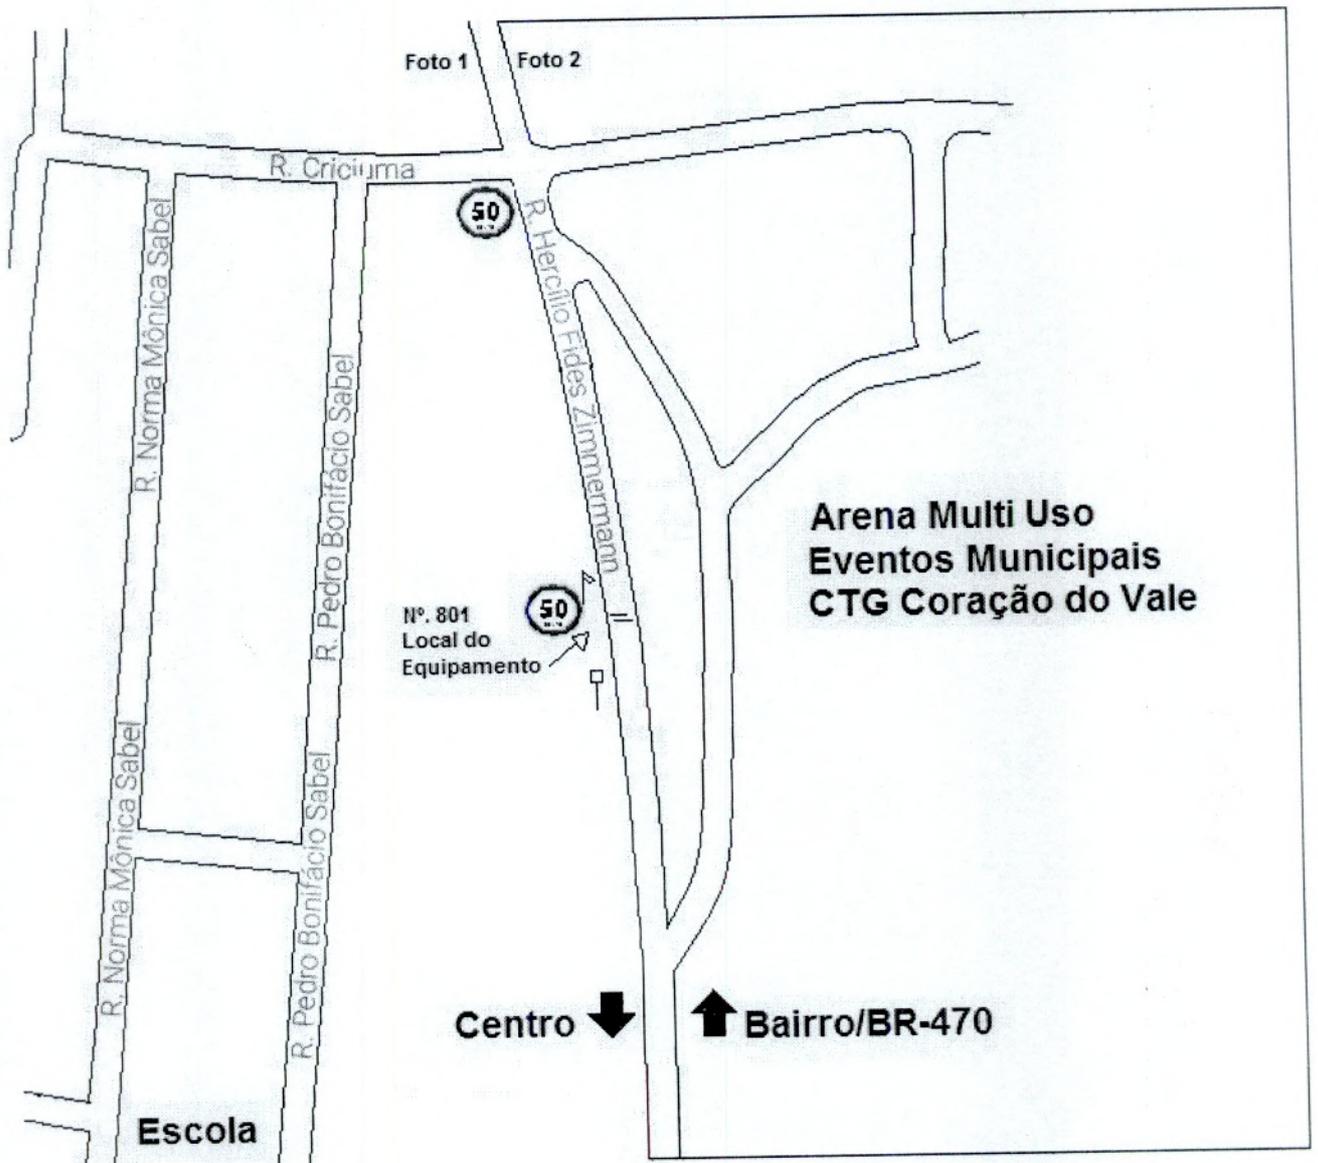
CROQUI

Rua Hercílio Fides Zimmermann, nº. 801

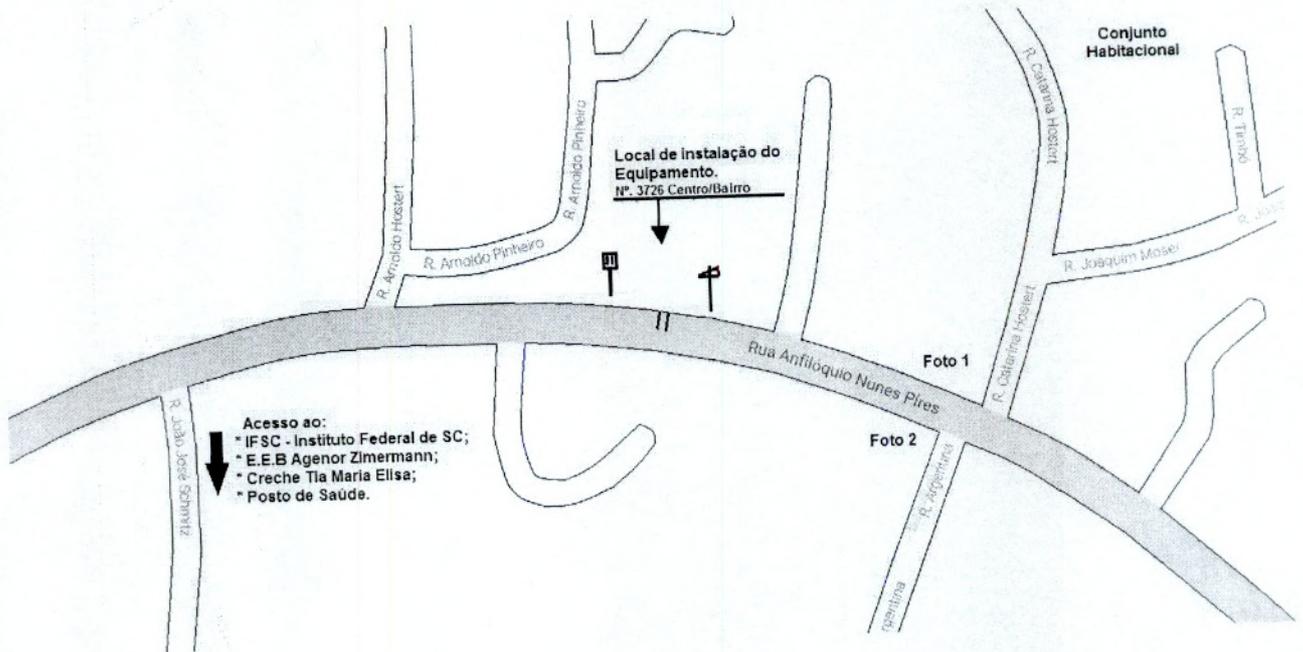
CROQUI

Rua Anfilóquio Nunes Pires, N.º. 3726 - Centro/ Bairro

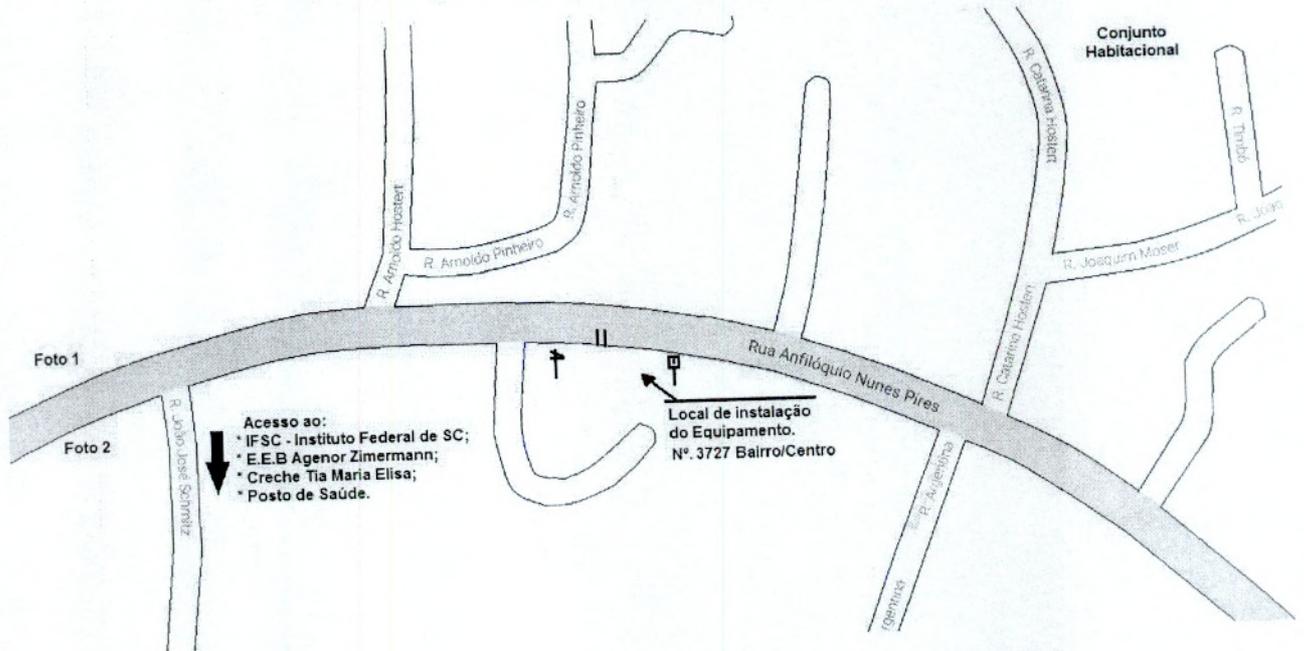
CROQUI

Rua Anfilóquio Nunes Pires, Nº. 3727 - Bairro/Centro

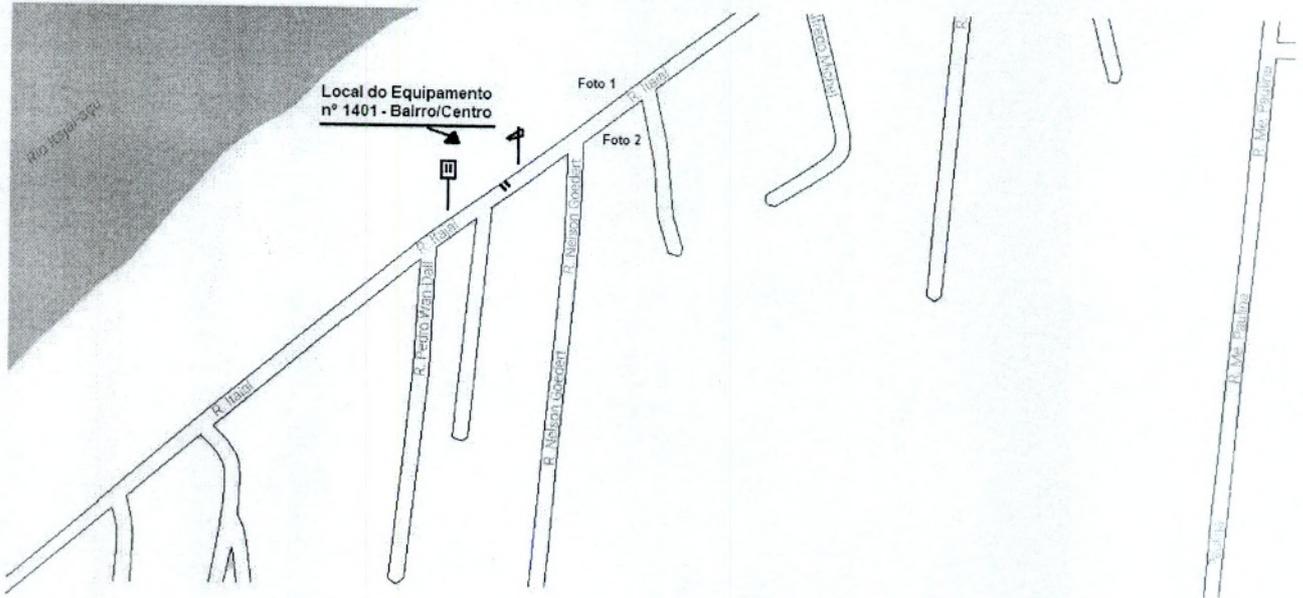
CROQUI

Rua Itajaí. nº 1401 - Bairro/ Centro
