# PREFEITURA MUNICIPAL DE GASPAR

Superintendência de Meio Ambiente e Desenvolvimento Sustentável

NOME: AC Empreendimentos Imobiliários Ltda./ Loteamento Residencial Avenida das Torres.

## Relatório Técnico de Vistoria 015/2022

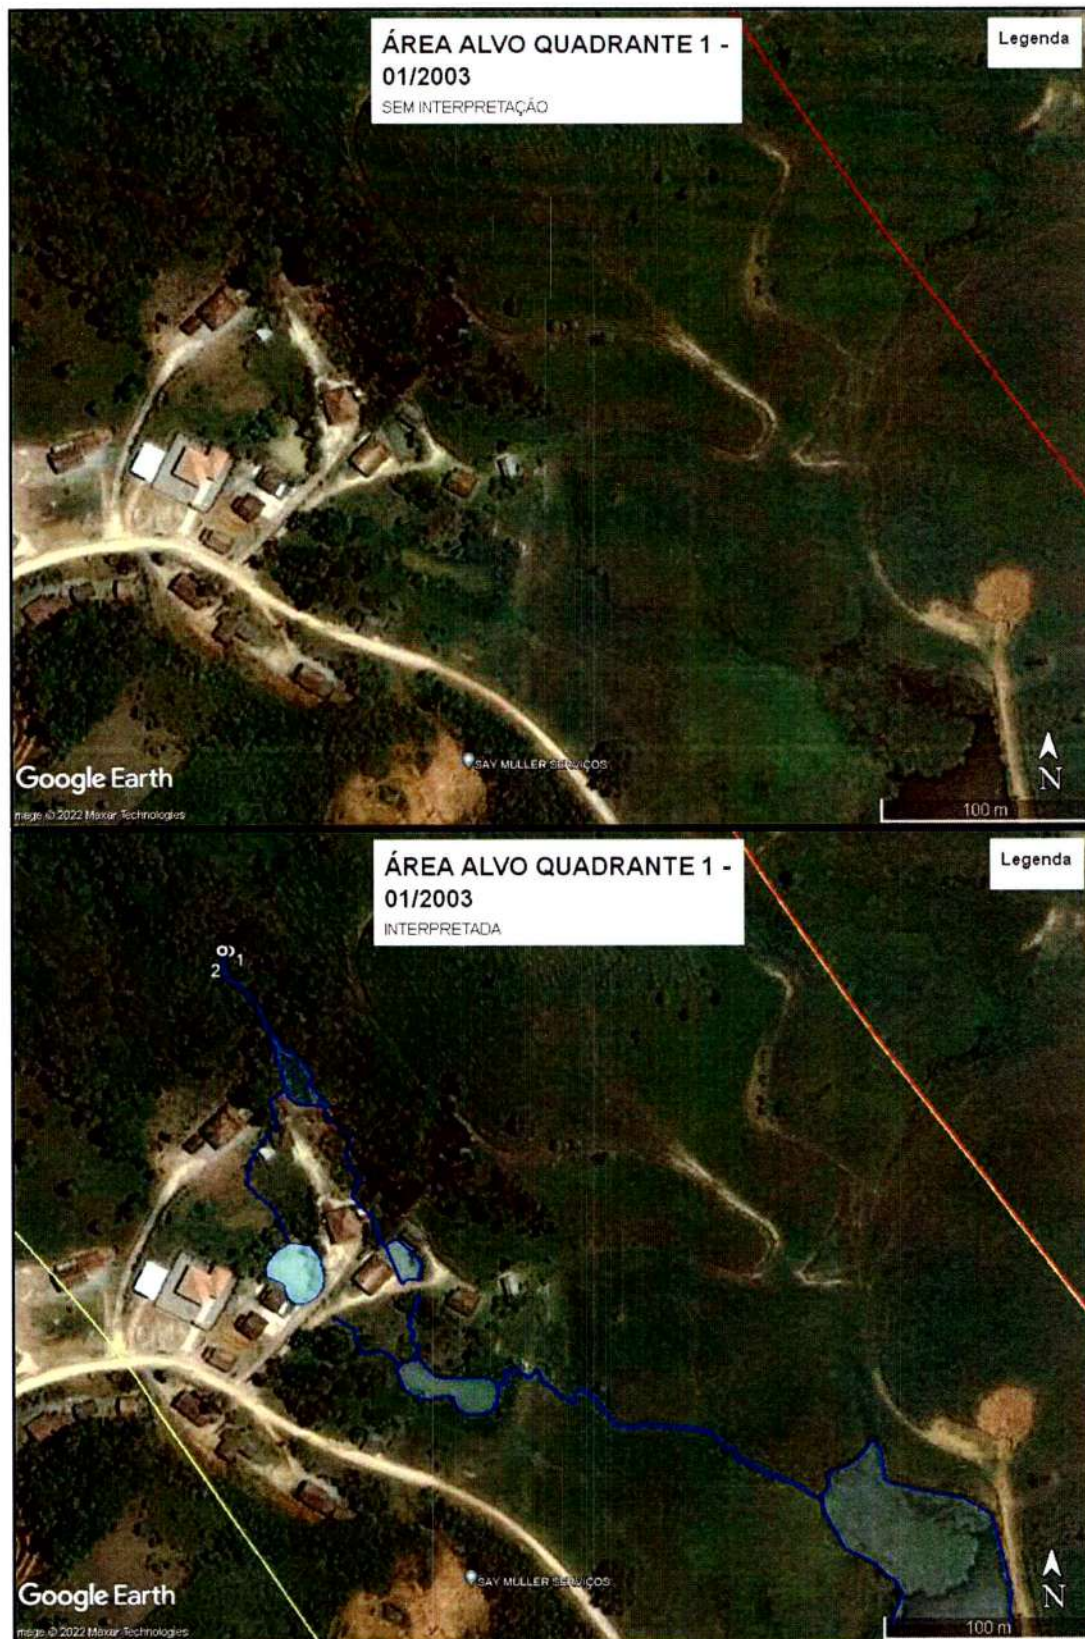
Figura 2 – Exposição do imageamento 2003 sem interpretação e interpretada. No referido ano, não havia trechos com curso hídrico canalizado, os talvegues drenantes são visíveis e com direcionamento sempre a corpos lagunares, como exposto.

Ambas as surgências naturais - encontram-se bem definidas, envoltas de vegetação nativa e geradoras de fluxo hídrico – que convergem nas coordenadas UTM 22J 702779.54 m E/ 7018375.28 m S e seguem curso único. A partir desta configuração, no decorrer dos anos houve modificações configuração hídrica do curso natural. Para o ano de 2003 tem-se a seguinte interpretação:

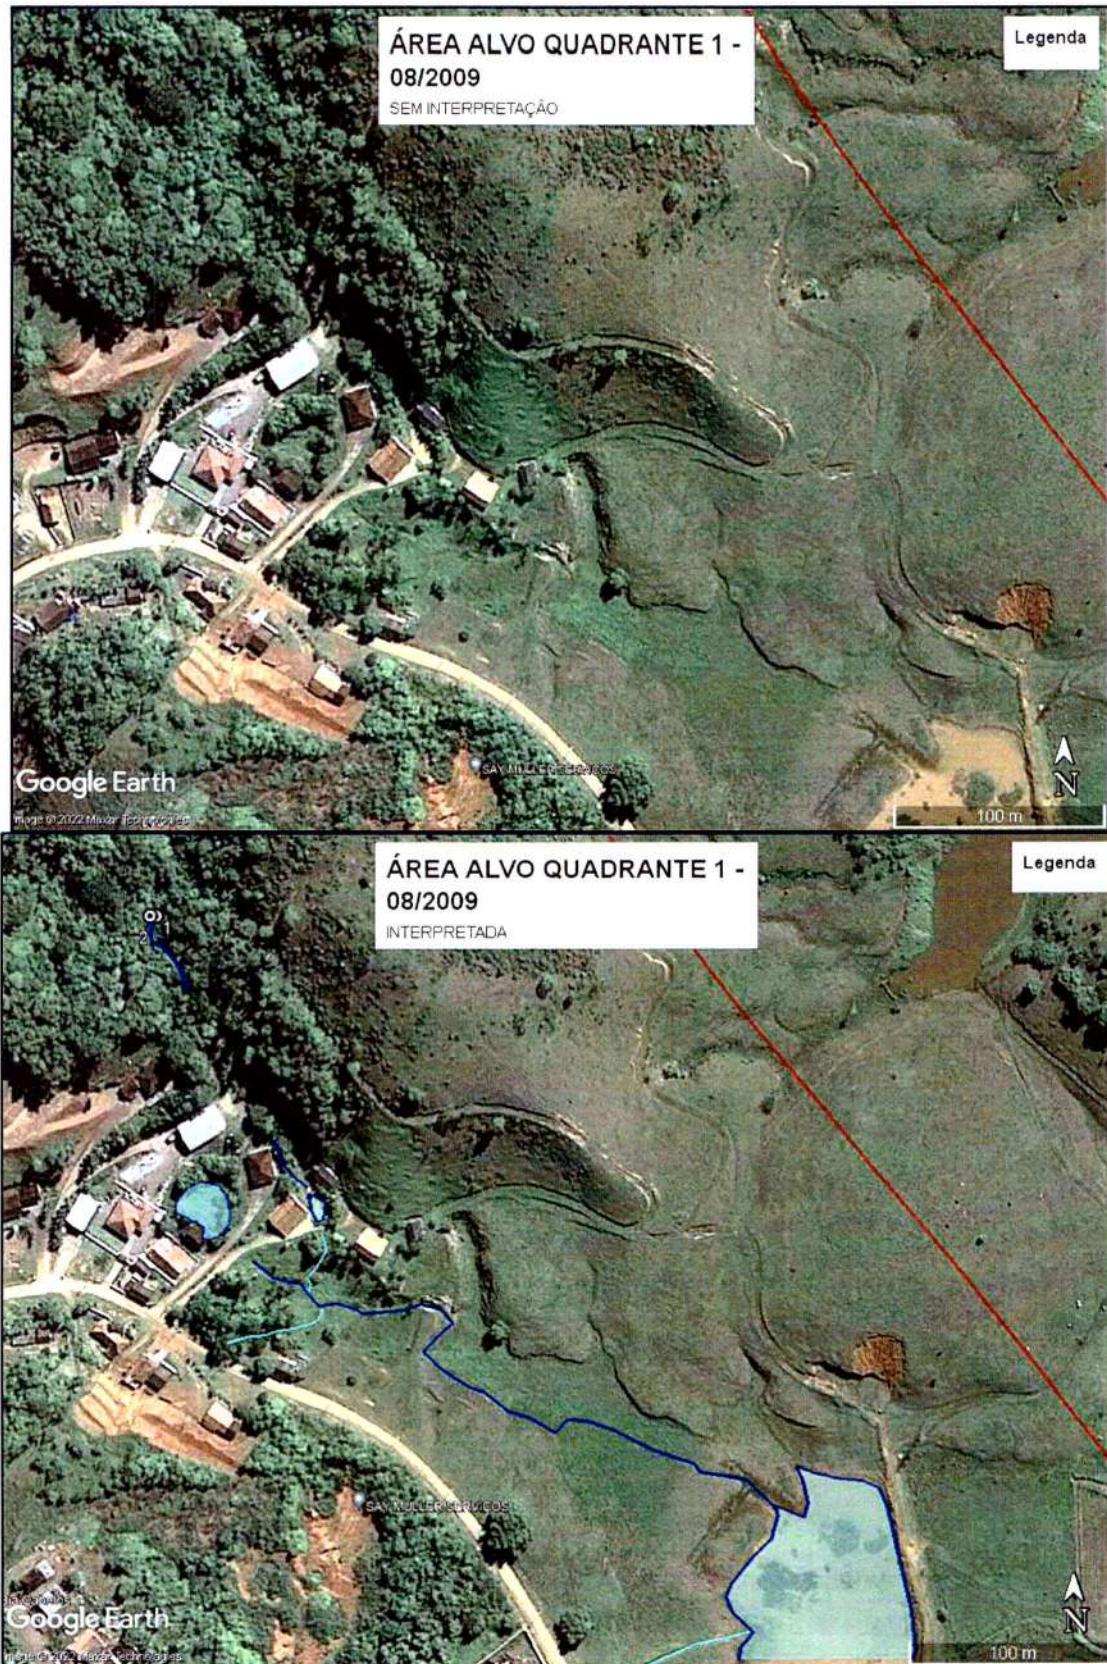
Figura 3 - Exposição do imageamento 2009 sem interpretação e interpretada. No referido ano, já é possível notar que houveram trechos do curso canalizados em detrimento de obras de construção civil. Feição hídrica localizada no centro da imagem do na de 2003 também deixa de se apresentar em 2009. É visível também que com o adensamento da região,

talvegues/valas de drenagem (provavelmente de águas servidas e/ou esgoto) também entram na dinâmica local. Importante evidenciar que em 2009 a primeira lagoa, próxima as surgências hídricas apresentava-se aterrada/seca.

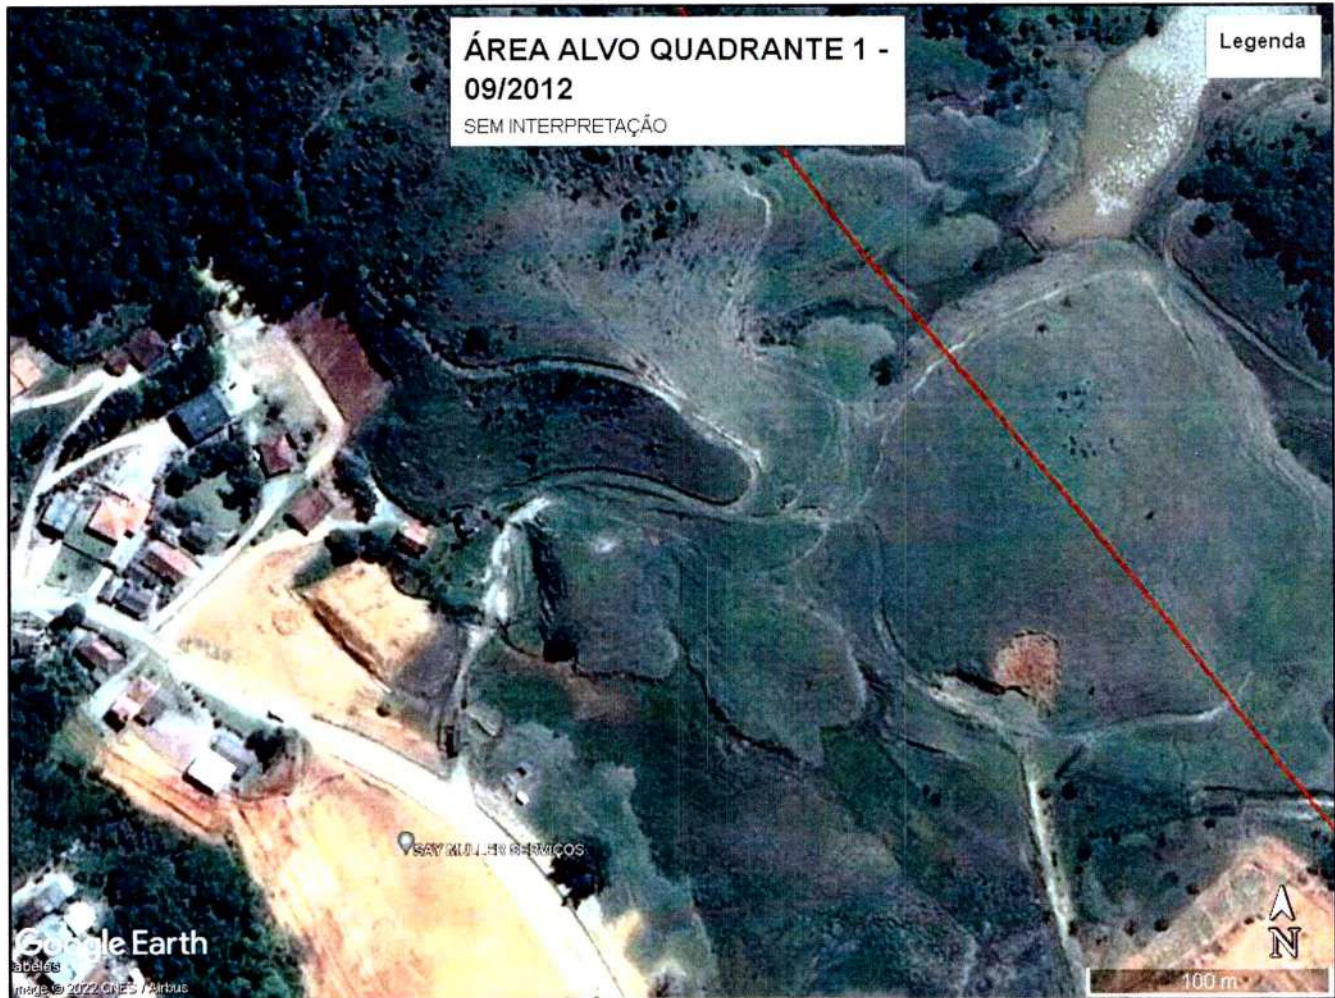
Figura 4 – Imageamento 09/2012 sem interpretação.

O próximo imageamento de relevância é o que data do mês de setembro de 2012 (Figura 04 e Figura 05), onde se verifica o aterramento da pequena lagoa, o adensamento volumétrico da lagoa principal e principalmente o avanço construtivo de estrutura de drenagem e terraplenagem, onde é possível notar tubulação ainda exposta e também o solo da região imediatamente após - intensamente saturada/úmida, indício que fica claro pela alteração de coloração da imagem.

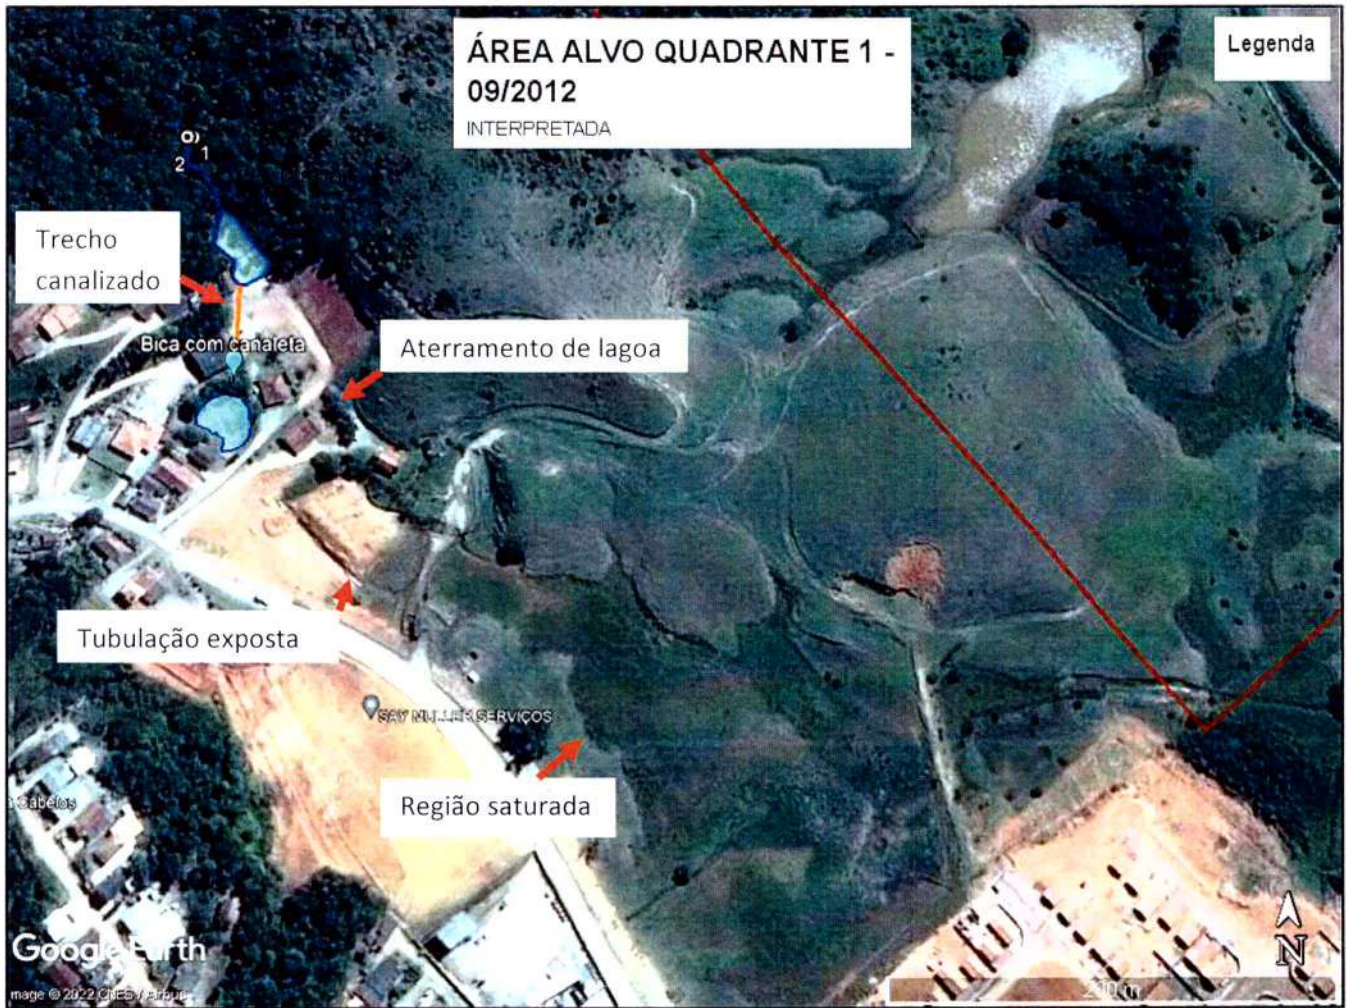
Figura 5 - Imageamento 09/2012 com interpretação. O trecho canalizado desemboca por meio de canaleta e bica em lagoa, conforme expõe a imagem.

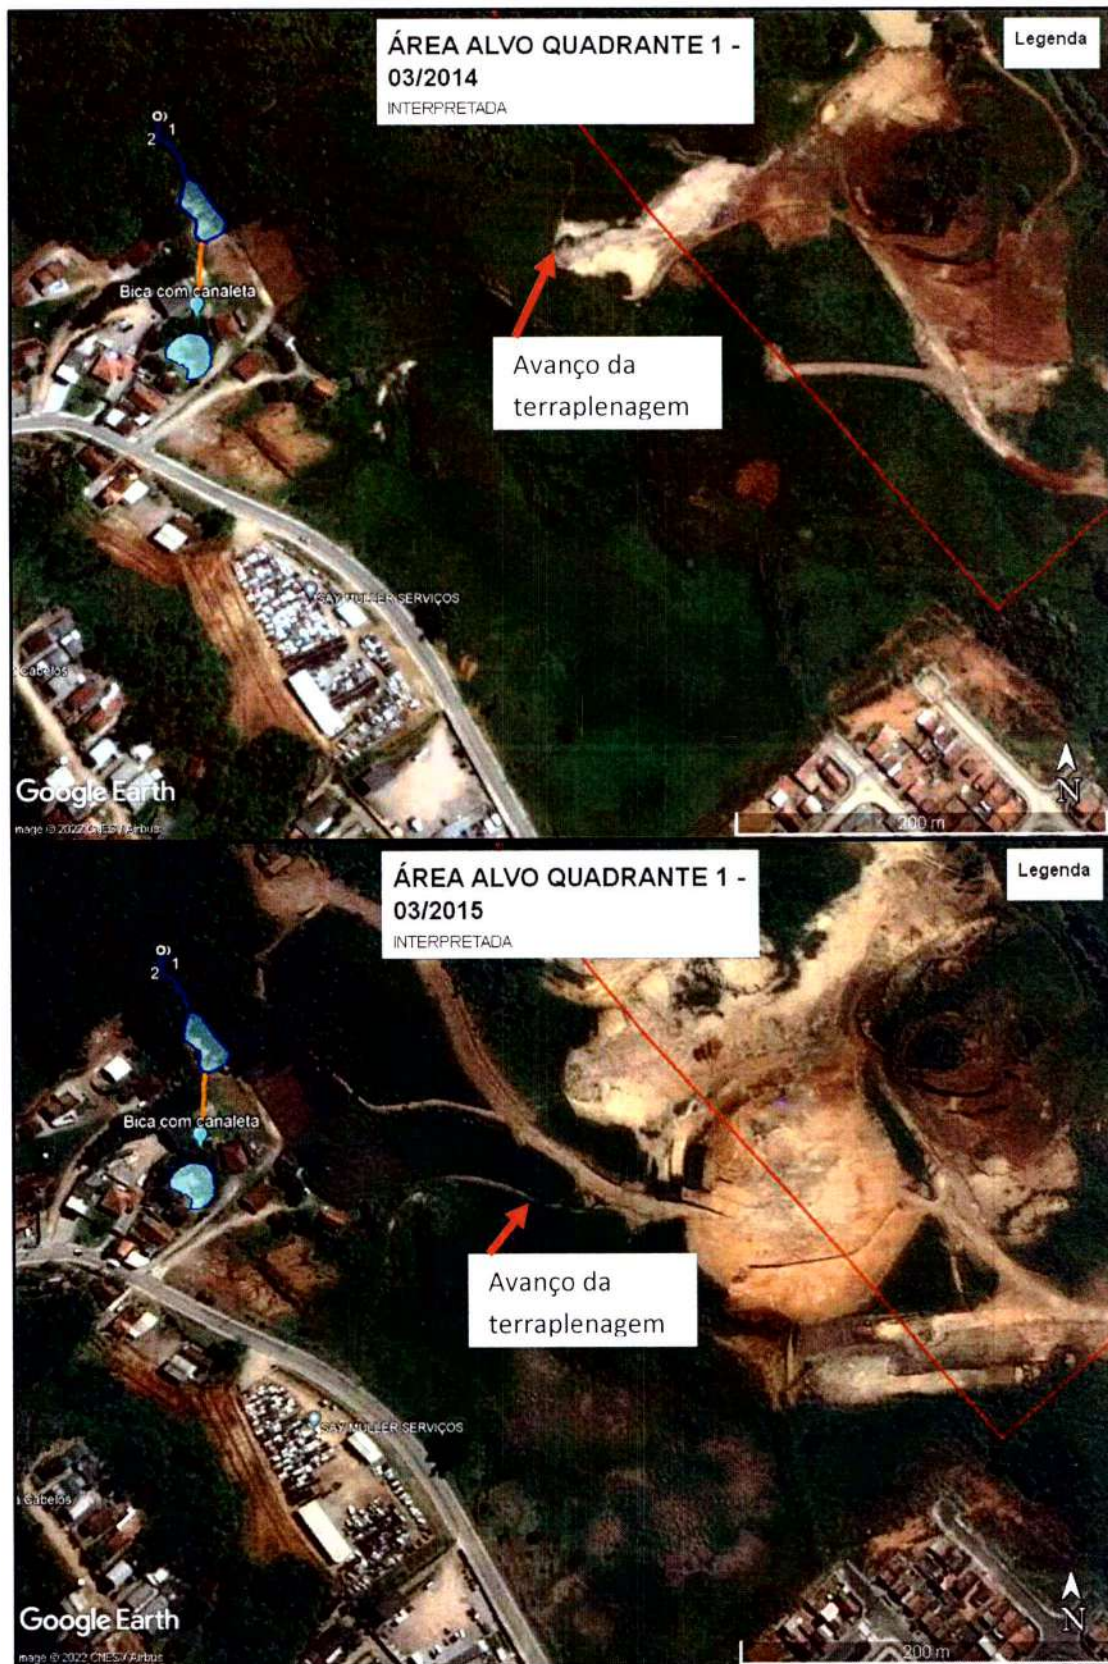
Figura 6 – Imageamentos 2014 e 2015 mostrando o avanço da terraplenagem no quadrante em análise.

Os imageamentos subseqüentes disponíveis na plataforma Google Earth Pro para o ano de 2013 expõe mesma configuração, tubulação exposta e saturação de solo. Para os anos subseqüentes, observa-se o avanço das terraplenagens em área destinada ao empreendimento, e também a cobertura da tubulação, conforme expõe os imageamentos que se seguem:

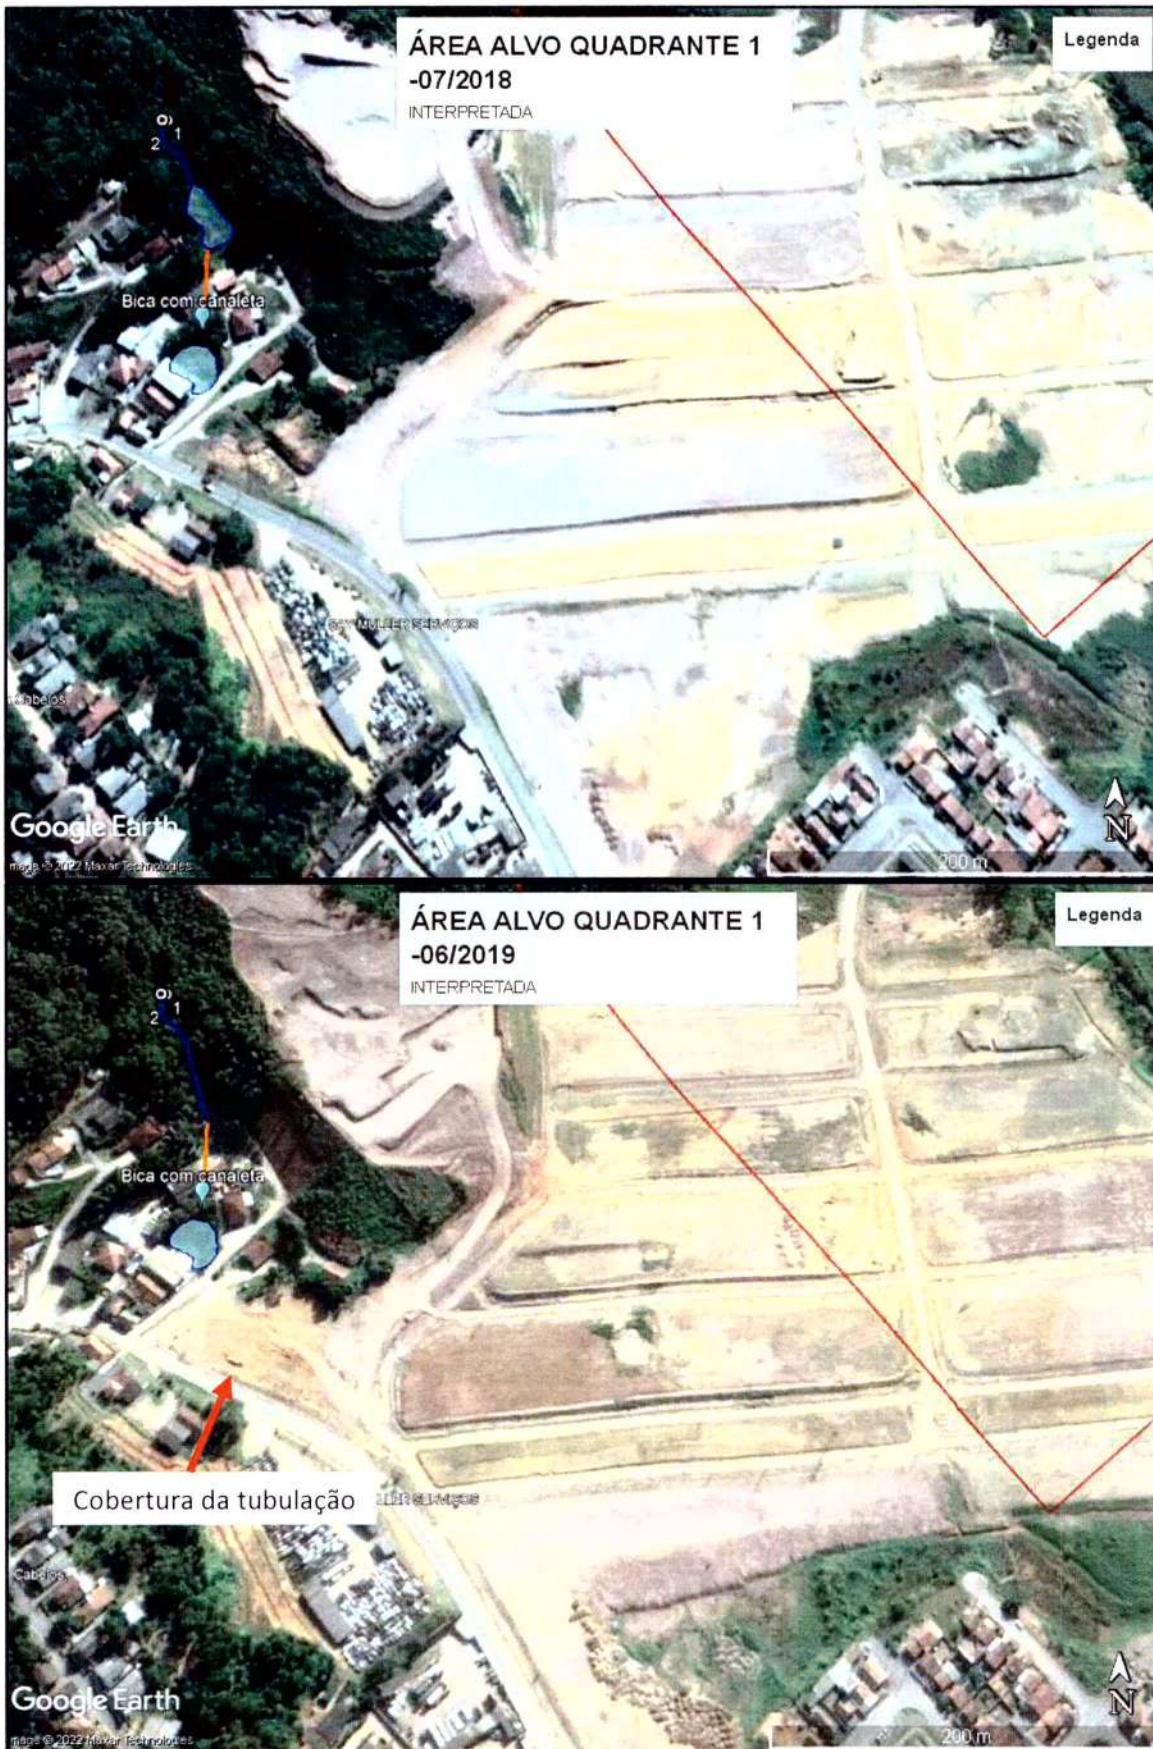
Figura 8 - Imageamentos para os anos de 2018 e 2019. No intervalo entre as imagens, no período de 07/2018 – 06/2019 foi executada a cobertura da tubulação.

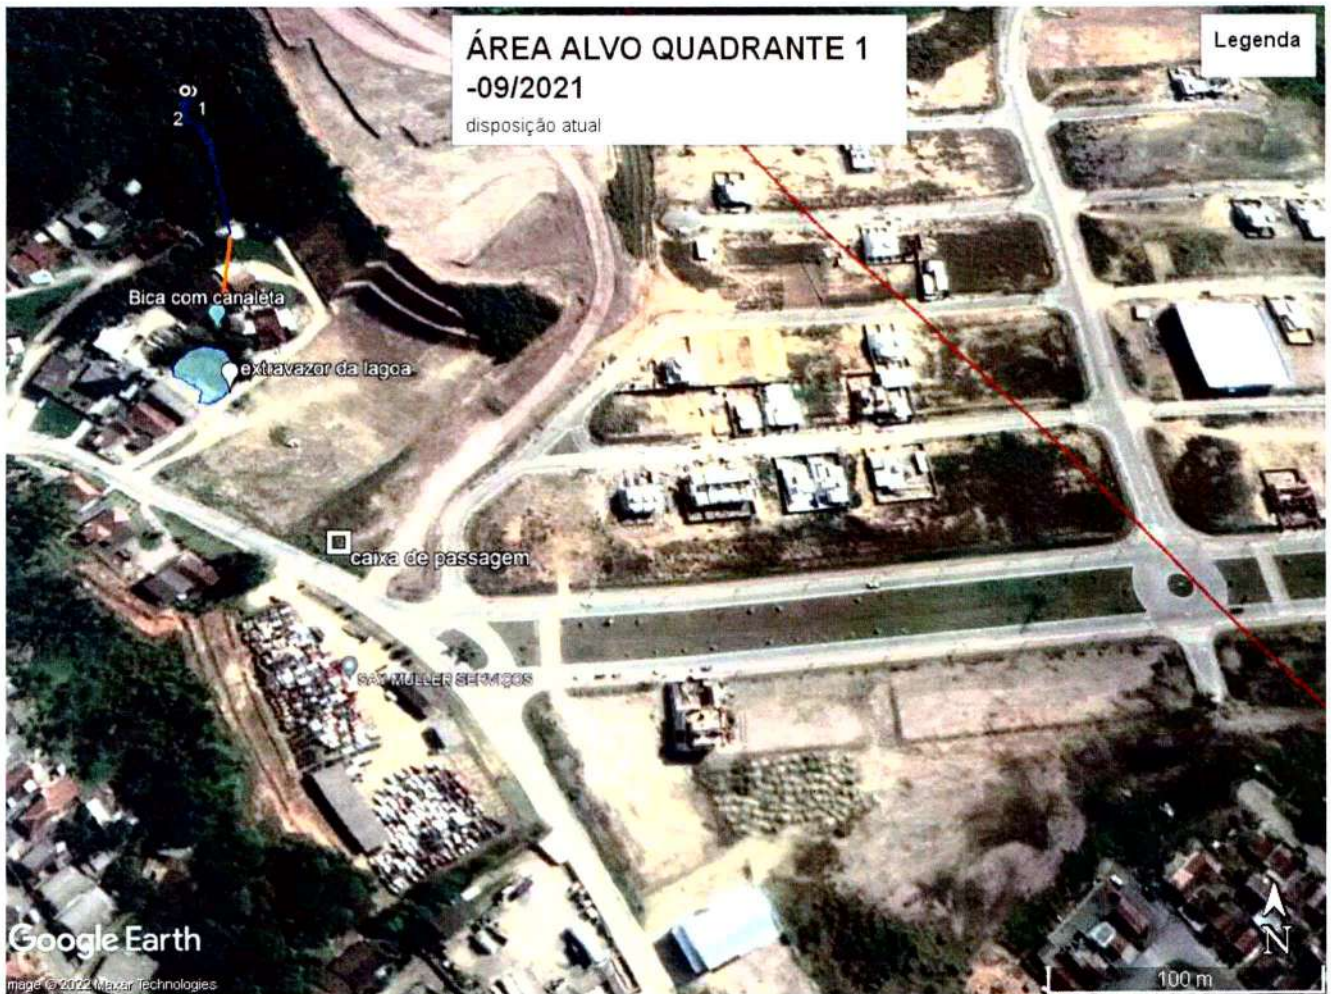
Figura 9 - Último imageamento disponível pela plataforma Google Earth Pro para o quadrante em questão. Na imagem, está disposto as estruturas que, ao que tudo indica, tem ligação com a tubulação do curso hídrico, sendo elas o desemboque das massas d'água que extravasam da lagoa [ 22J 702813.80 m E/7018232.02 m S] e caixa de passagem [22J 702869.00 m E/7018155.00 m S].

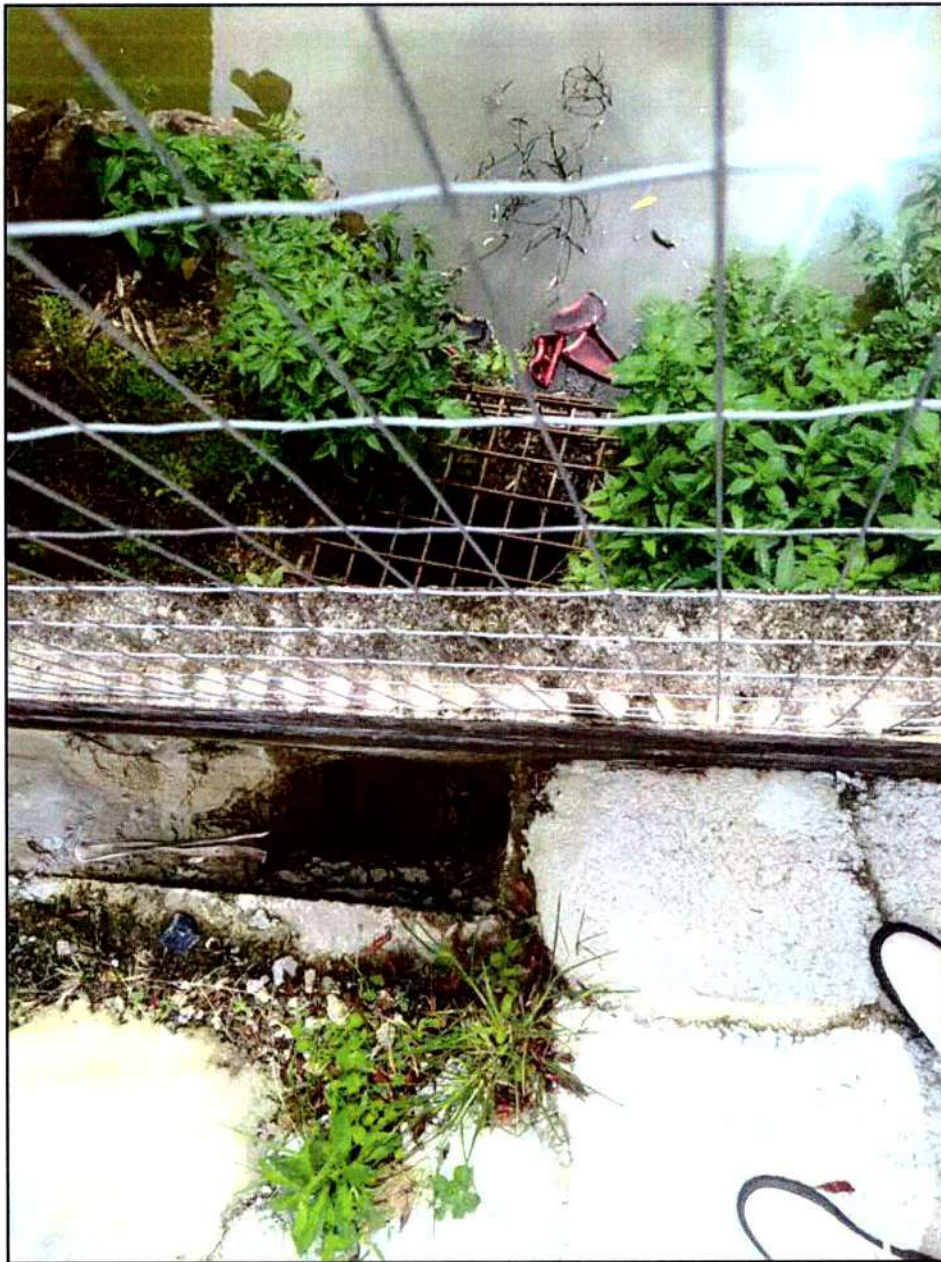
Figura 10 - Extravasor da lagoa abastecida por águas oriundas de nascentes naturais e também de poço artesiano – conforme exposto pelos proprietários e também por lindeiros

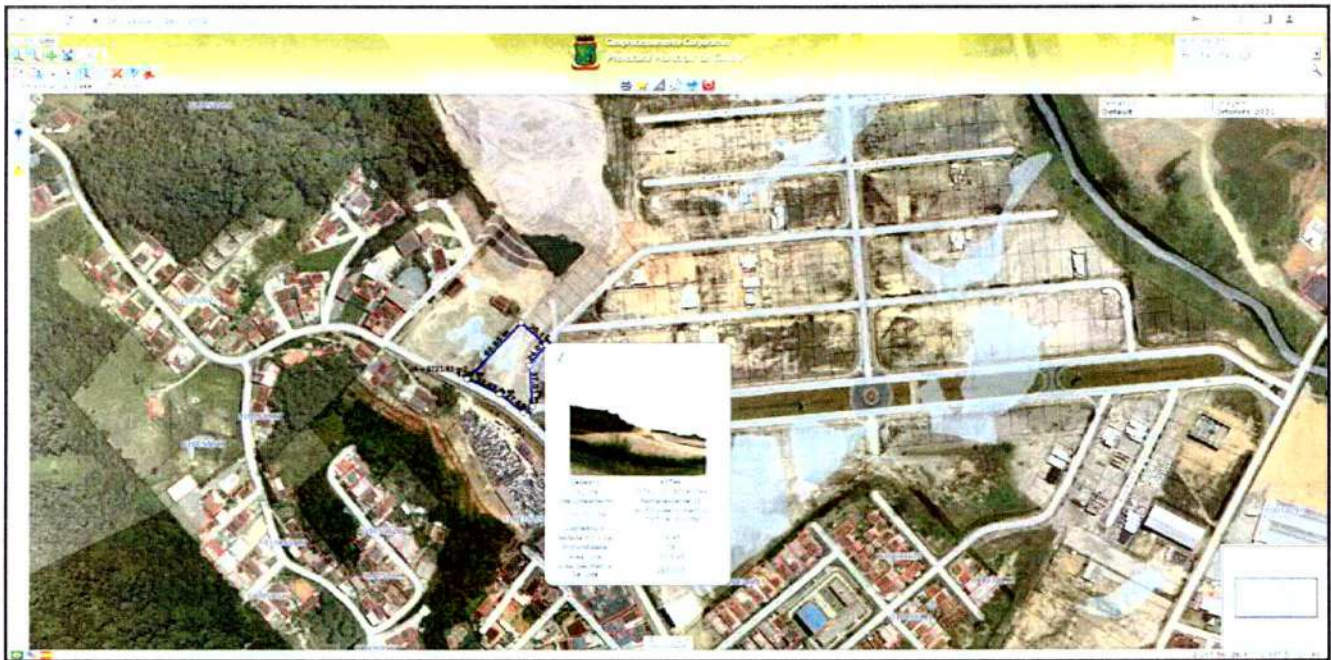
Figura 11 - Polígono disponível no sistema de Geoprocessamento corporativo do Município de Gaspar. Ressalta-se que a caixa de passagem locada nas coordenadas 22J 702869.00 m E/7018155.00 m S encontra-se em propriedade da empresa.

Diante do exposto, em relação ao quadrante 1 e todos os imageamentos apresentados foi realizada consulta de averiguação com relação à propriedade dos terrenos movimentados e alvo deste relatório, no sistema de geoprocessamento corporativo do Município de Gaspar disponível no link: <https://geo-gaspar.wgeo.com.br/> e foi constatado propriedade a empresa AC Empreendimentos Imobiliários Ltda. para o polígono demonstrado na Figura 11.

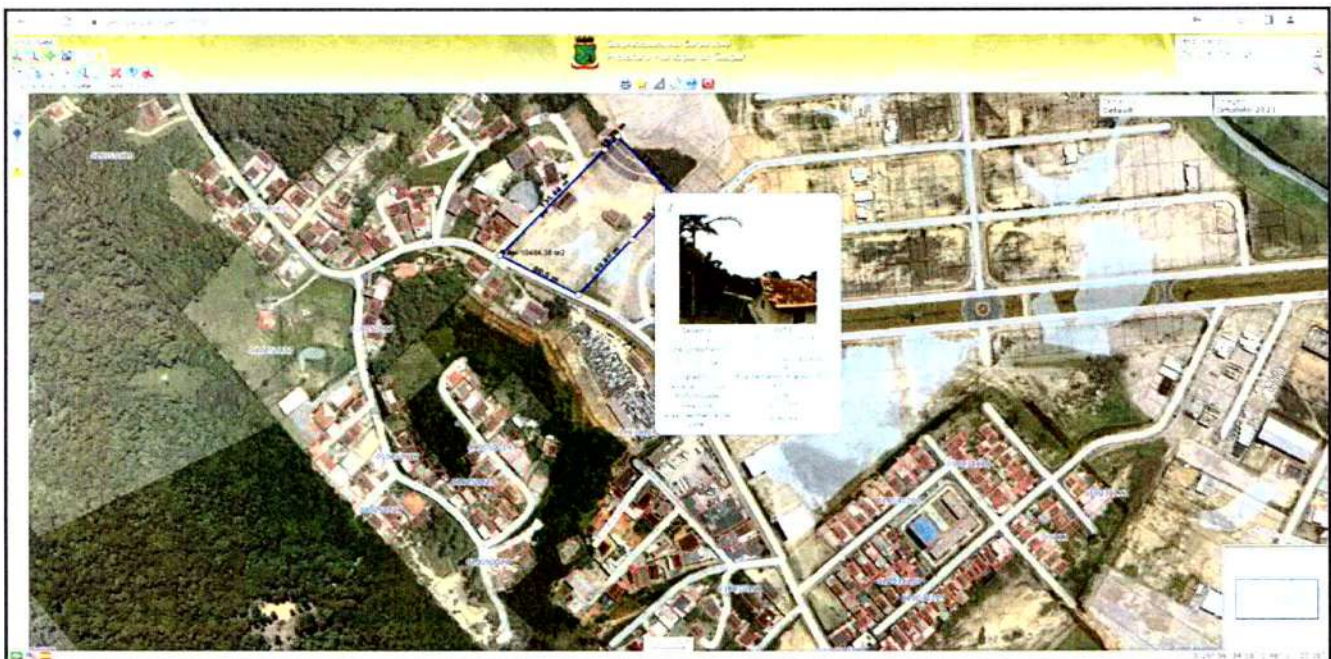
Figura 12 - Delimitação de propriedade da empresa WLW Administradora de Bens Ltda., onde está alocada a quase totalidade do trecho canalizado.

A tubulação que tanto fora mencionada e evidenciada neste relatório está alocada, quase que em sua totalidade, em propriedade da empresa WLW Administradora de Bens Ltda., conforme explicita Figura 12.

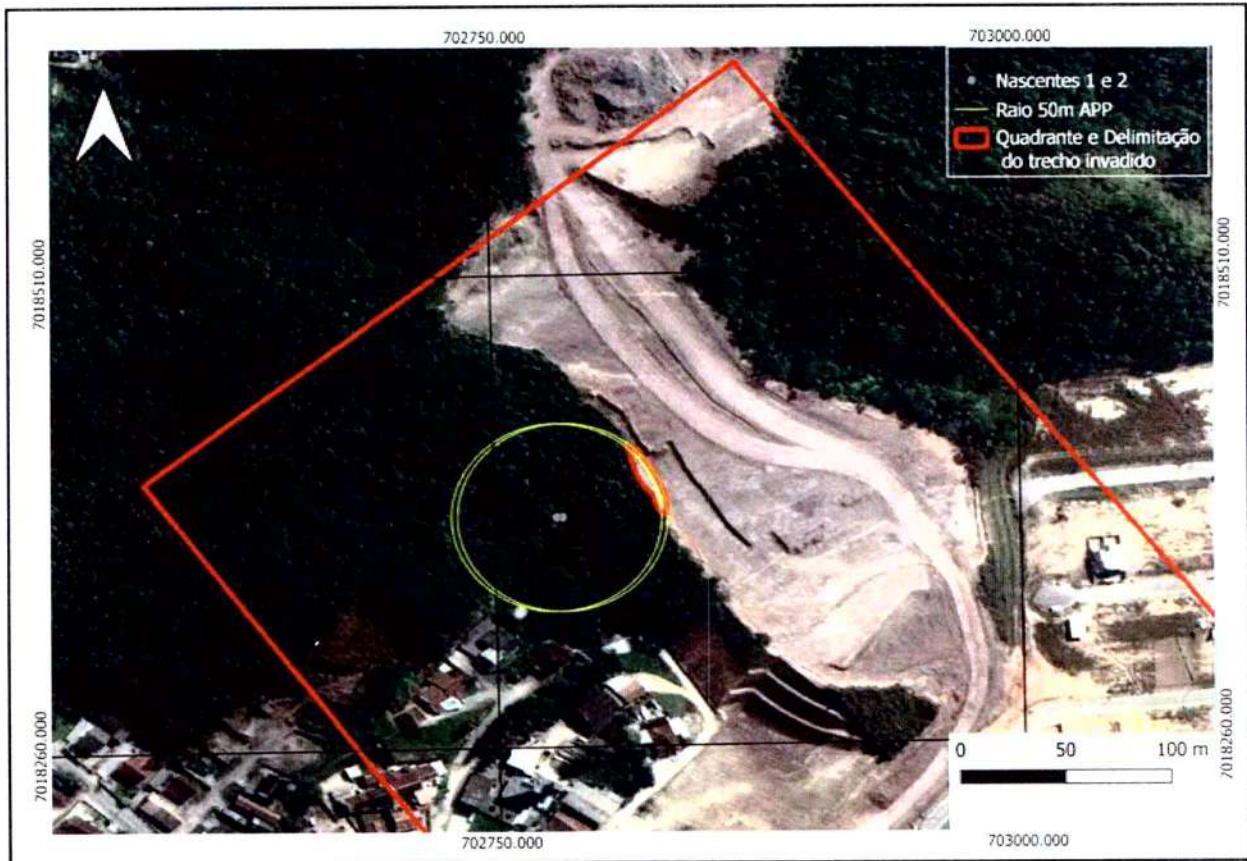
Figura 13 - Delimitação das áreas de APP das duas nascentes localizadas nas coordenadas UTM - Nascente 01: 22J 702782.39 m E/7018381.39 m S e 02: 22J 702779.64 m E/ 7018381.44 m S. Em destaque também o trecho de APP invadido por empreendimento de terraplenagem do empreendimento alvo, correspondente a aproximadamente 226 m<sup>2</sup>.

Diante do exposto, finalizo a interpretação do quadrante 01 com as considerações quanto às áreas destinadas à APP - raio de 50 metros - em virtude da presença das duas nascentes já mencionadas, como expõe a Figura 13.

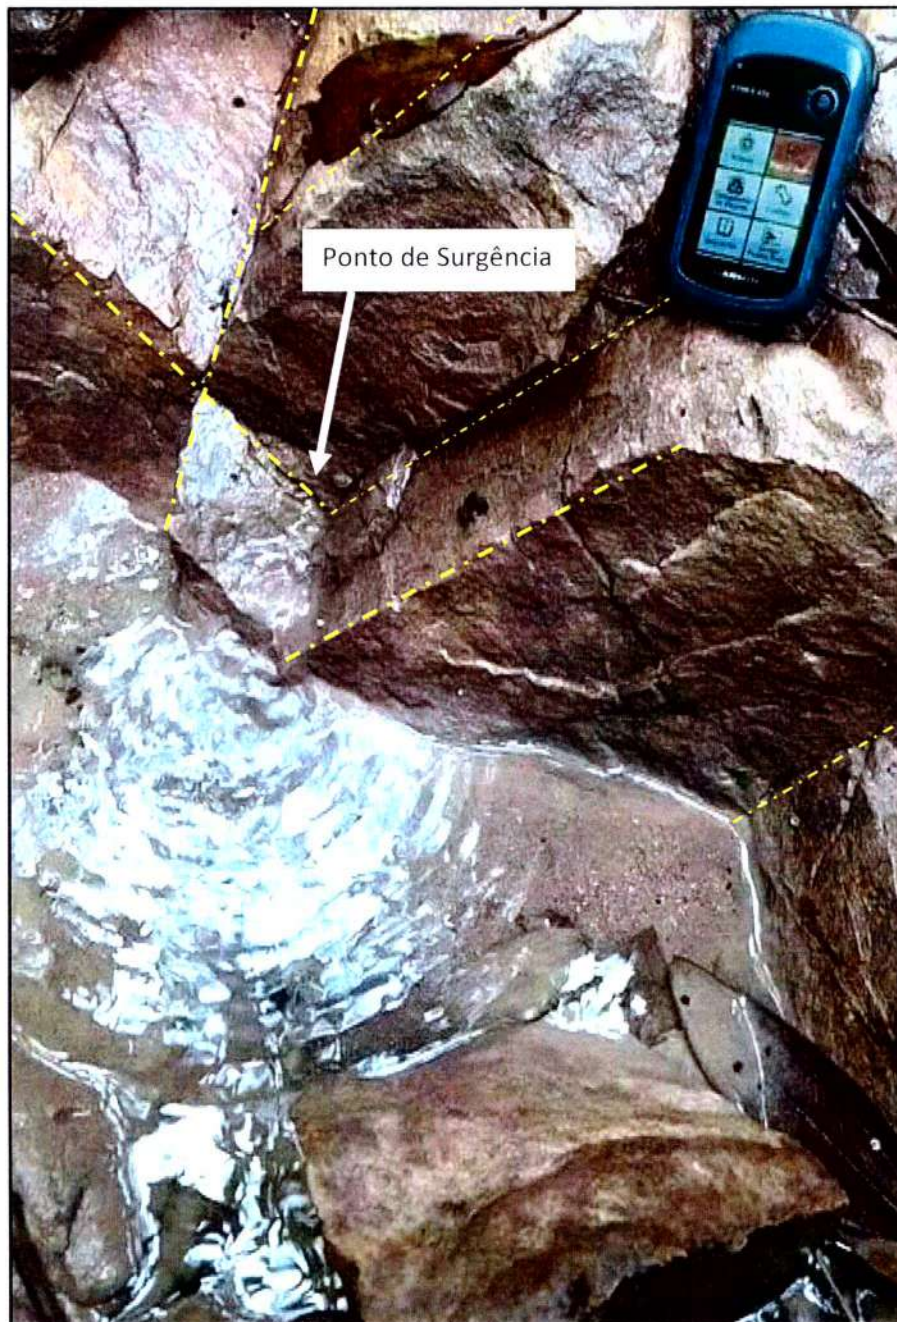
Figura 14 – Configuração da Nascente denominada 03 em coordenadas UTM: 22J 702892.50 m E/ 7018484.90 m S. Destaca-se a fratura pela qual a água flui e gera curso hidrico topografia abaixo.

Mesmo sendo subdividida em quadrantes para melhor compreensão das duas situações, ao realizar vistoria de campo e mapeamento hídrico, fora localizada surgência hídrica natural do tipo nascente em coordenadas UTM: 22J 702892.50 m E/ 7018484.90 m S, ficando localizada também no primeiro quadrante. Segundo critérios de geologia nascentes nem sempre são surgências em solo e de locais aplainados. Existem surgências hídricas oriundas de faturamento litológico, que ocorre em virtude do escoamento da água por fraturas em rochas impermeáveis - ligadas a um reservatório de águas

subterrâneas que interceptam a superfície (TOOD, 1959).  
A Figura 14 explicita o ponto de surgência natural oriunda de fratura.

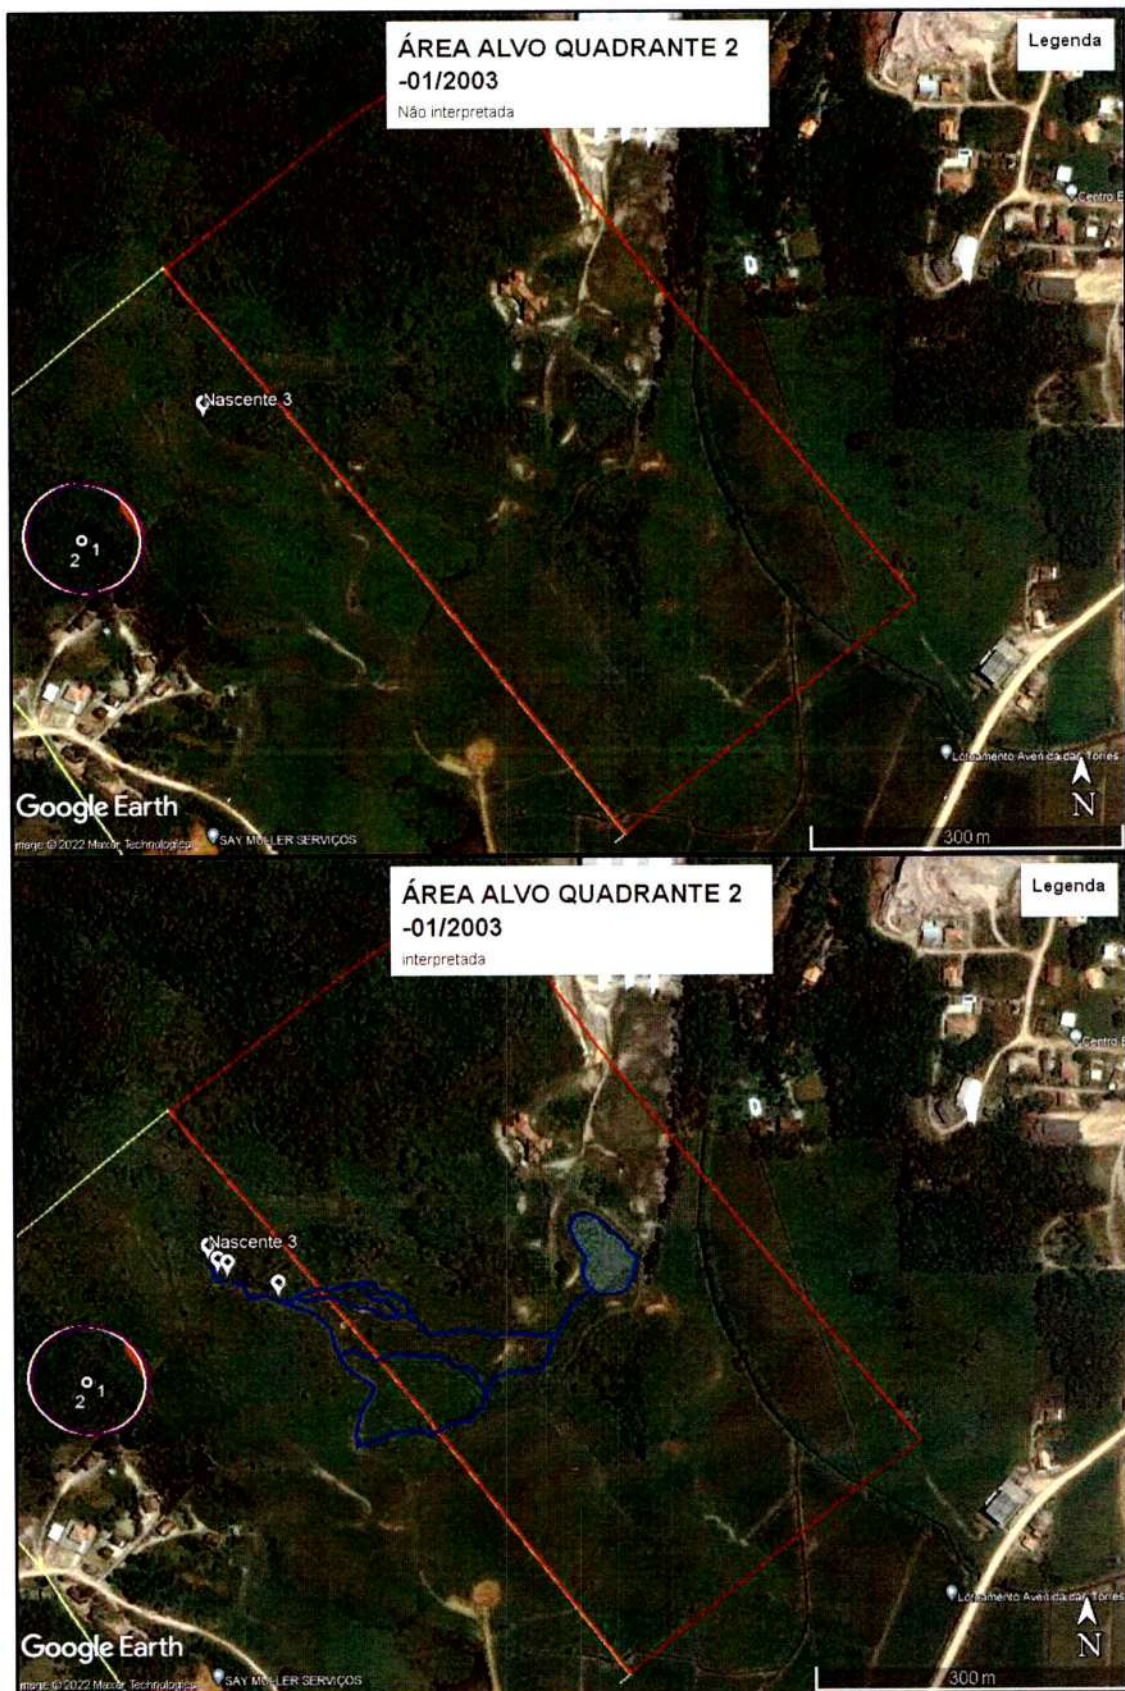
Figura 15 - Imageamento para o ano de 2003. Claramente havia na localidade, em virtude da declividade do terreno, várias disposições de talvegues que drenavam o curso proveniente da nascente até feição lagunar.

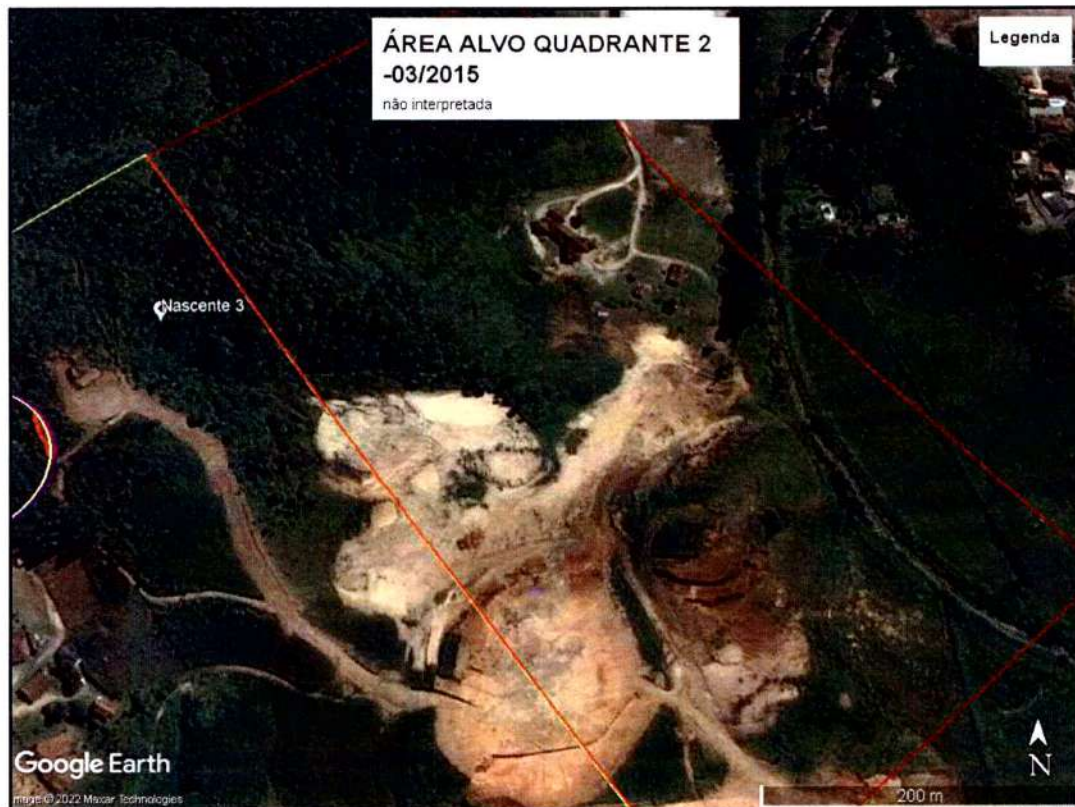
Figura 19 - Imageamento 2015. Na presente data já não se torna visível quaisquer talvegues drenante.

De modo a complementar o que se verifica no imageamento para o ano de 2015 fora pesquisado a historicidade de processos para referido local. Pertinente a este caso cito de modo breve que o Parecer Técnico Nº113/2016 e posterior AUA Nº003/2016 fora solicitado a remoção de toda a tubulação implantada bem como a execução de PRAD – Plano de Recuperação de Área Degradada.
