# PREFEITURA MUNICIPAL DE GASPAR

Superintendência de Meio Ambiente e Desenvolvimento Sustentável

NOME: AC Empreendimentos Imobiliários Ltda./ Loteamento Residencial Avenida das Torres.

## Relatório Técnico de Vistoria 015/2022

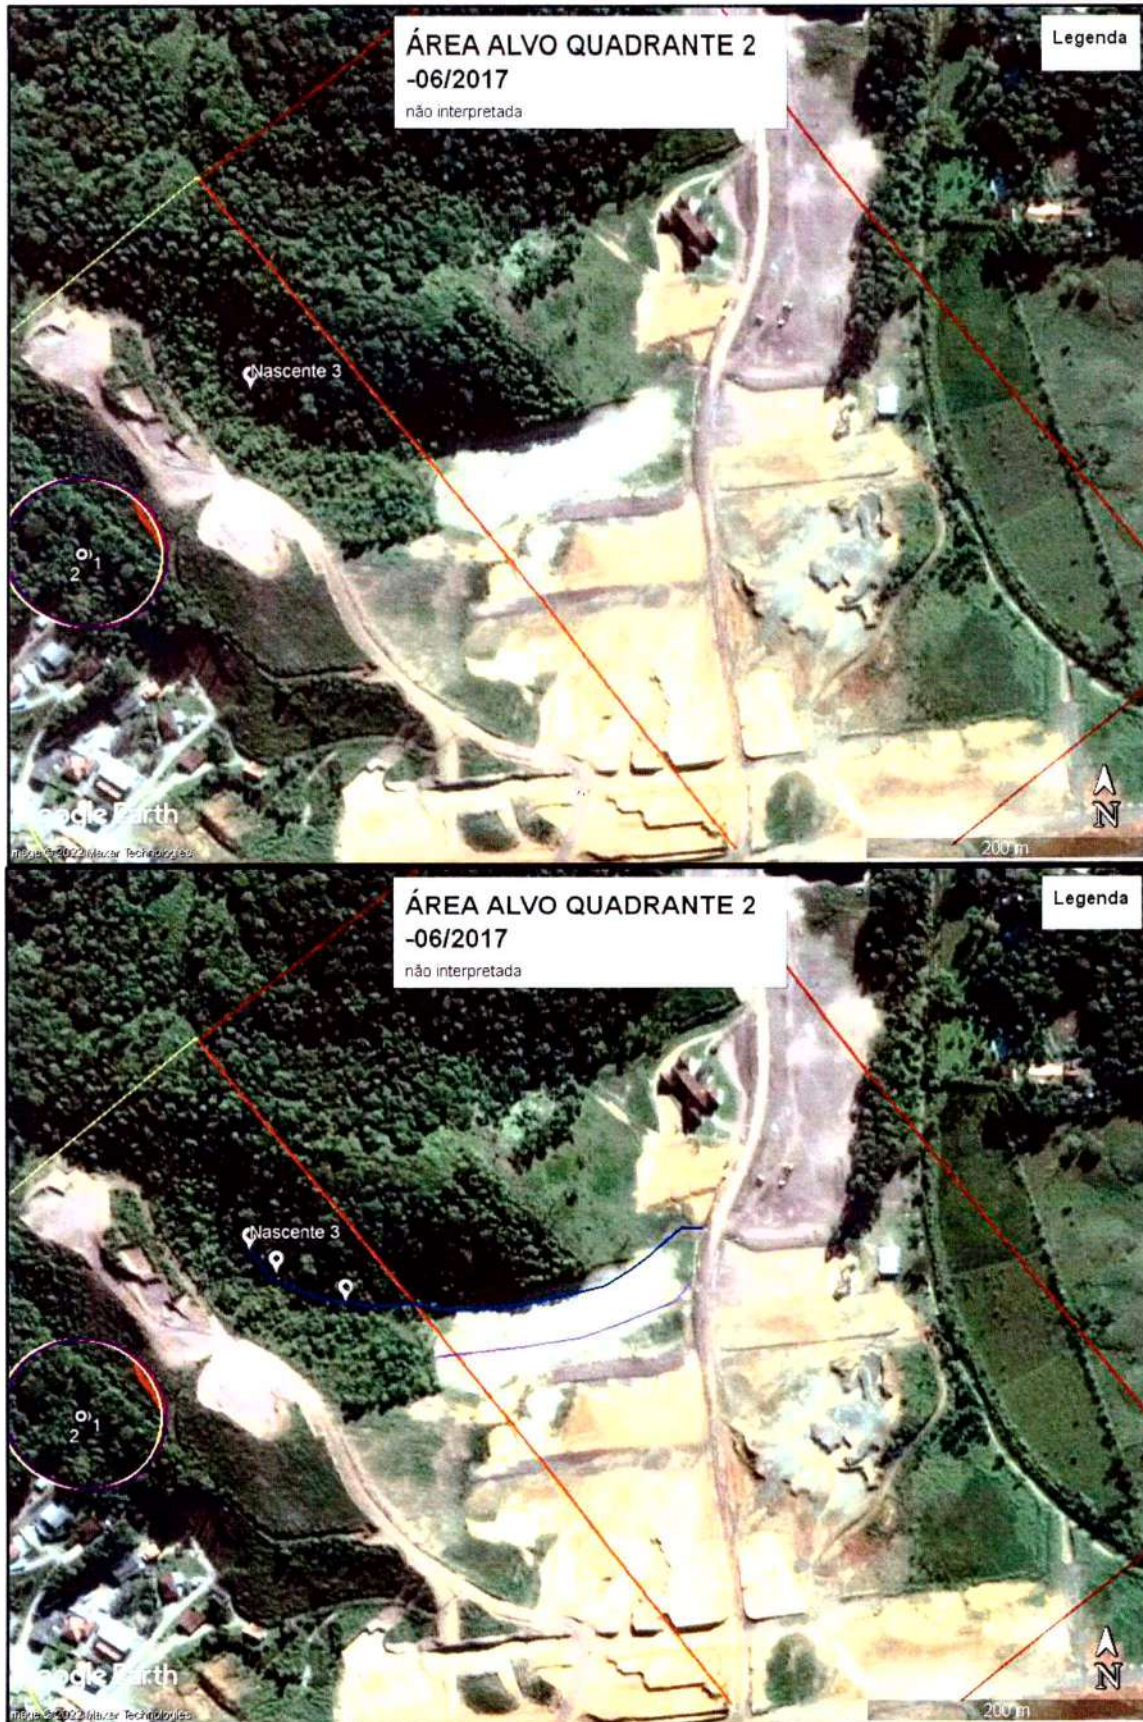
Figura 20 - Imageamentos para o ano de 2017. Possível perceber que fora alocado o curso hídrico para a encosta da topografia, em disposição claramente diversa de todos os talvegues drenantes que já se dispuseram no decorrer dos anos.

No mesmo ano, conforme solicitado foi entregue documento de PRAD a esta Superintendência, contendo 41 páginas, sendo que em fotografia enumerada de “04” (página 37) fora exposto um estaqueamento onde o curso hídrico pós remoção da tubulação seria disposto. O Local onde se dispusera o curso hídrico pós remoção da canalização não coincide com nenhuma configuração natural que o curso apresentou no decorrer dos anos, conforme já exposto.

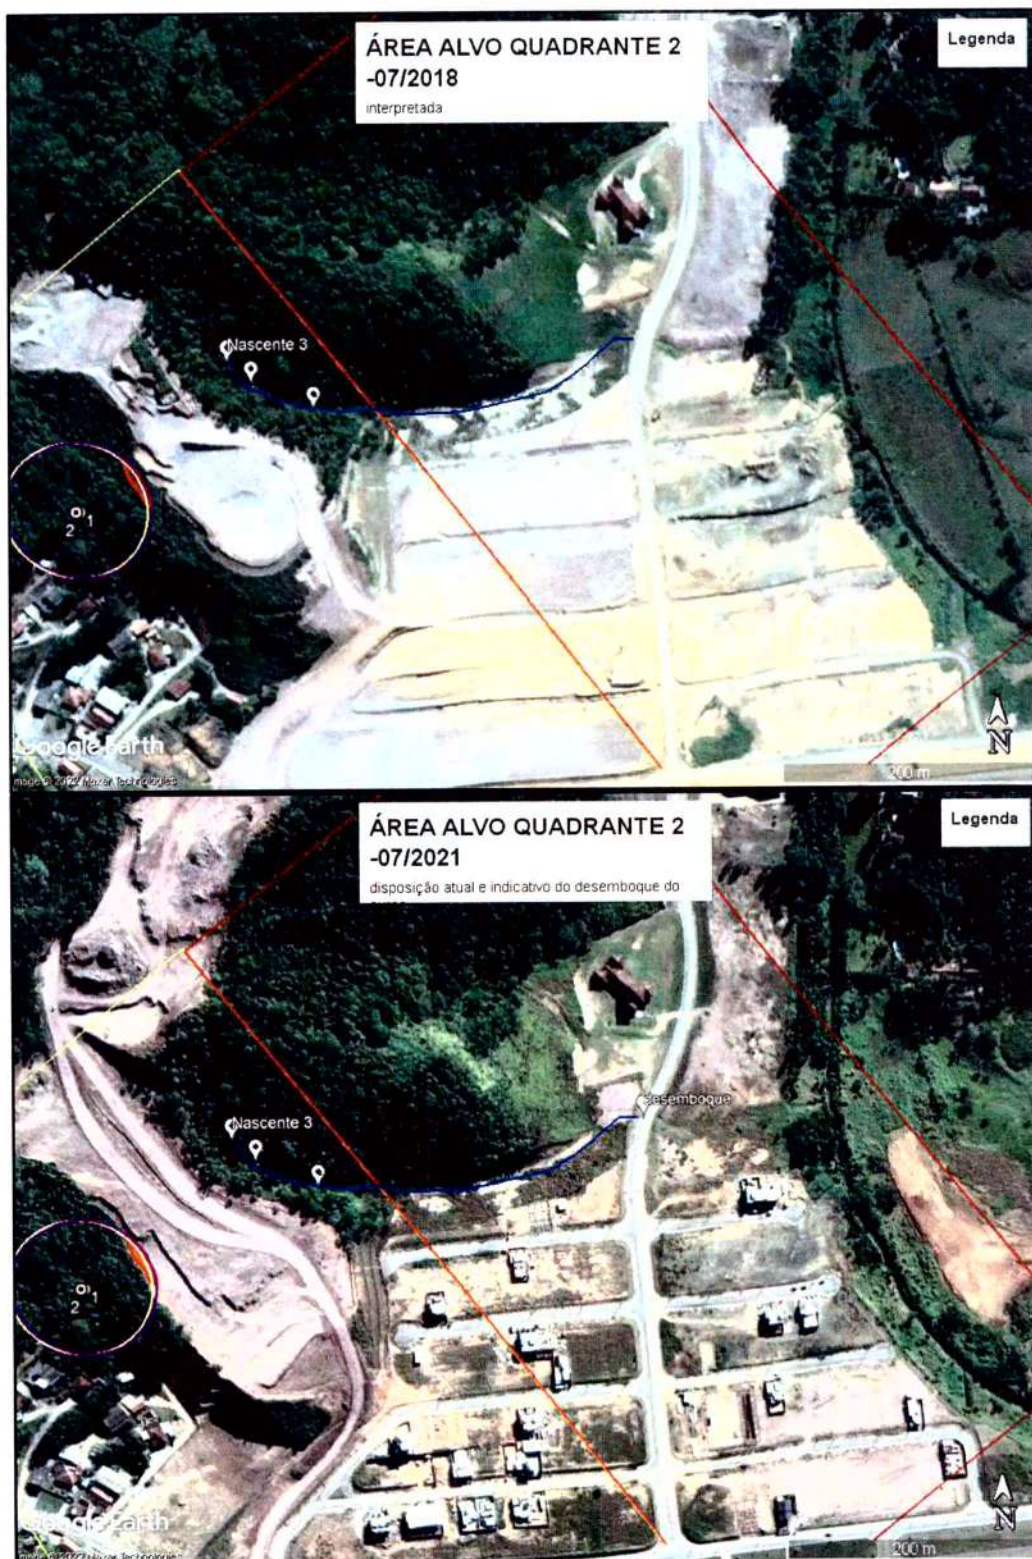
Figura 21 - Imageamento para os anos de 2018 e 2021. É notório o avanço do empreendimento e também do PRAD instalado em virtude do trecho alocado.

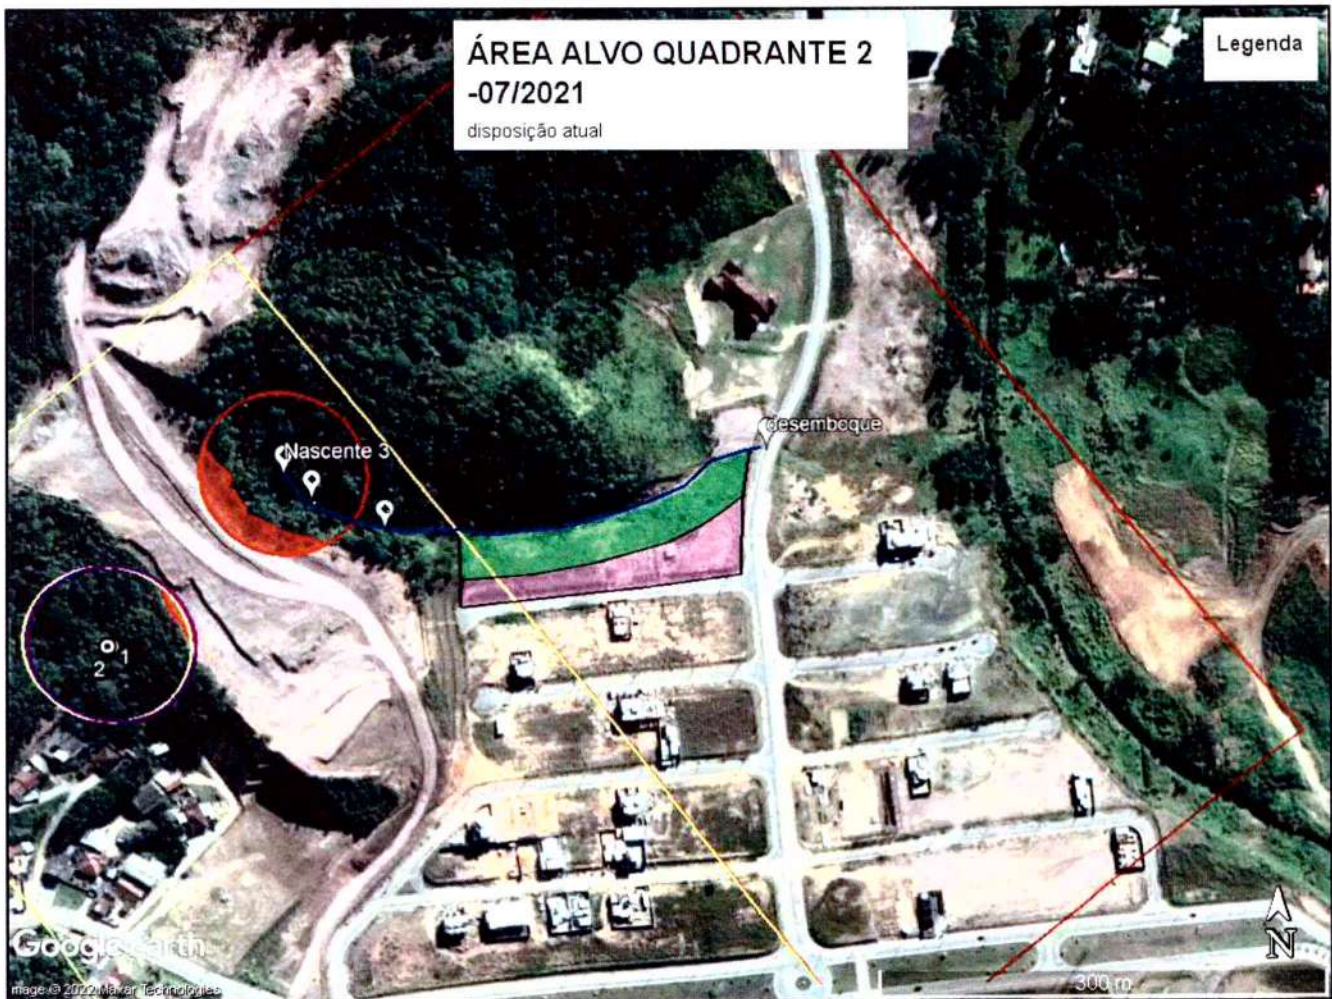
Figura 22 - Imageamento 2021 interpretado. Estão delimitados em imagem a área de Preservação Permanente que deveria ter sido respeitada pelo empreendimento por consequência de nascente, área de PRAD implementado pelo empreendimento e também o terreno livre em virtude da realocação do curso supracitado.

É possível perceber que com o avanço do terraplenagem da topografia, realizada pela empresa alvo de apuração de infração ambiental, fora suprimida vegetação em área de preservação, que ainda, segundo consta no geoprocessamento corporativo deste município e em plantas apresentadas e aprovadas pelo cadastro imobiliário fora destinada como – ÁREA VERDE – sob propriedade do Município de Gaspar-SC. Ao todo foram alvo de intervenção aproximadamente 1.457 metros quadrados. Levantamentos mais precisos com imageamentos para o ano de 2022 podem até indicar área de intervenção superior a esta.
