## Relatório Técnico de Vistoria 051/2022

Aos 12 dias do mês de Agosto de 2022, na Rua Fernando Krauss, s/nº, bairro Santa Terezinha no município de Gaspar/SC, com coordenadas geográficas UTM Zona 22J 0702860/7018211, foi realizada vistoria em área alvo de apuração de possível infração ambiental referente à implantação do Loteamento Avenida das Torres, solicitada via Ofício 0229/2022/03PJ/GAS pela Promotora de Justiça Dra. Lara Zappellini Souza.

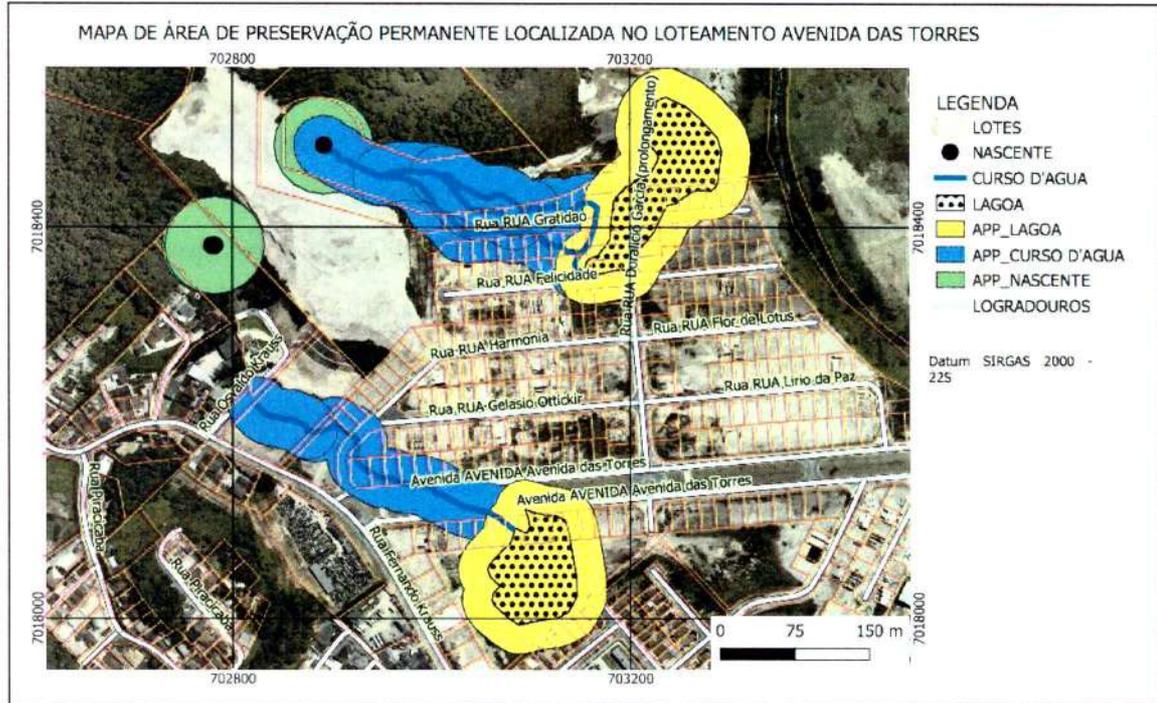
**Resposta:** Supressão de vegetação, terraplenagem, construção de edificações ambas em Áreas de Preservação Permanente – APP e retificação de curso d'água, sendo os mesmos localizados nas coordenadas geográficas UTM Zona 22J 0702860/7018211 conforme figura 01, que determina toda a área de APP.

Figura 01: Delimitação das áreas de Preservação Permanente. Fonte: Relatório Técnico de Vistoria 044/2022 elaborado pela Geóloga Natassja C. Costa Jacuniak.

**Resposta:** Sim, a partir de Plano de Recuperação de Áreas Degradadas – PRAD.

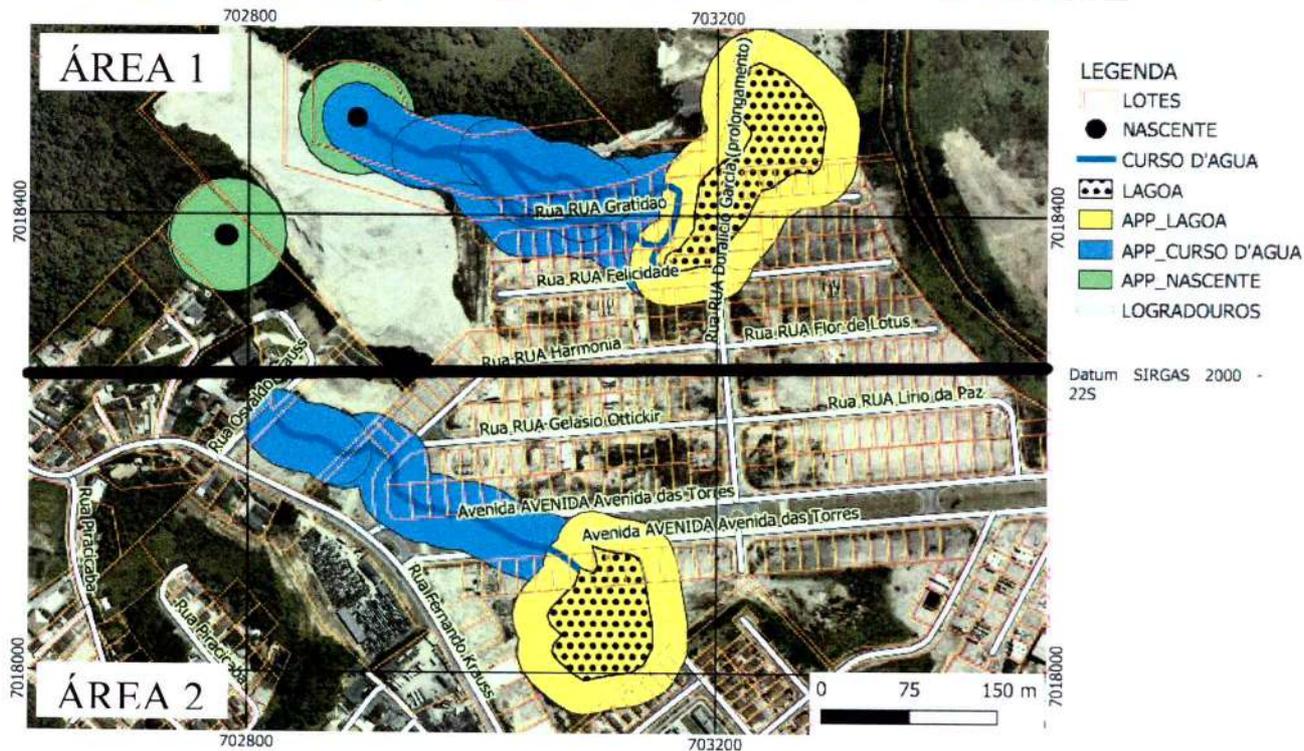
MAPA DE ÁREA DE PRESERVAÇÃO PERMANENTE LOCALIZADA NO LOTEAMENTO AVENIDA DAS TORRES

**Resposta:** Toda a área será dividida em duas áreas, sendo elas denominadas como “área 1” e “área 2”, para que possa ser mensurado dano em Área de Preservação Permanente.

Figura 02: Delimitação das áreas de APP e nascente. Fonte: Relatório Técnico de Vistoria 044/2022 elaborado pela Geóloga Natassja C. Costa Jacuniak.

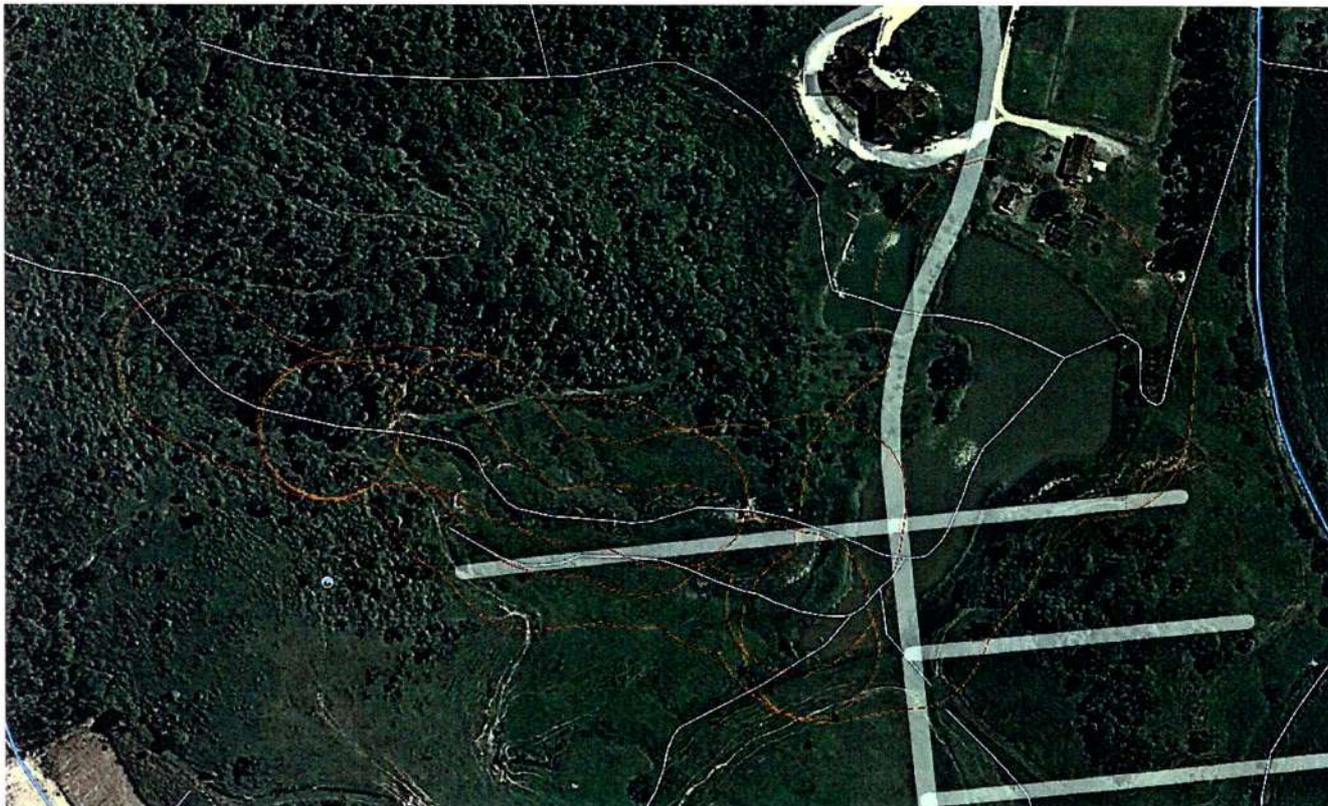
Figura 03: Delimitação das áreas de APP, representados pelo polígono em vermelho, “área 1”. Imagem de Janeiro de 2013. Fonte: Google Earth Pro.

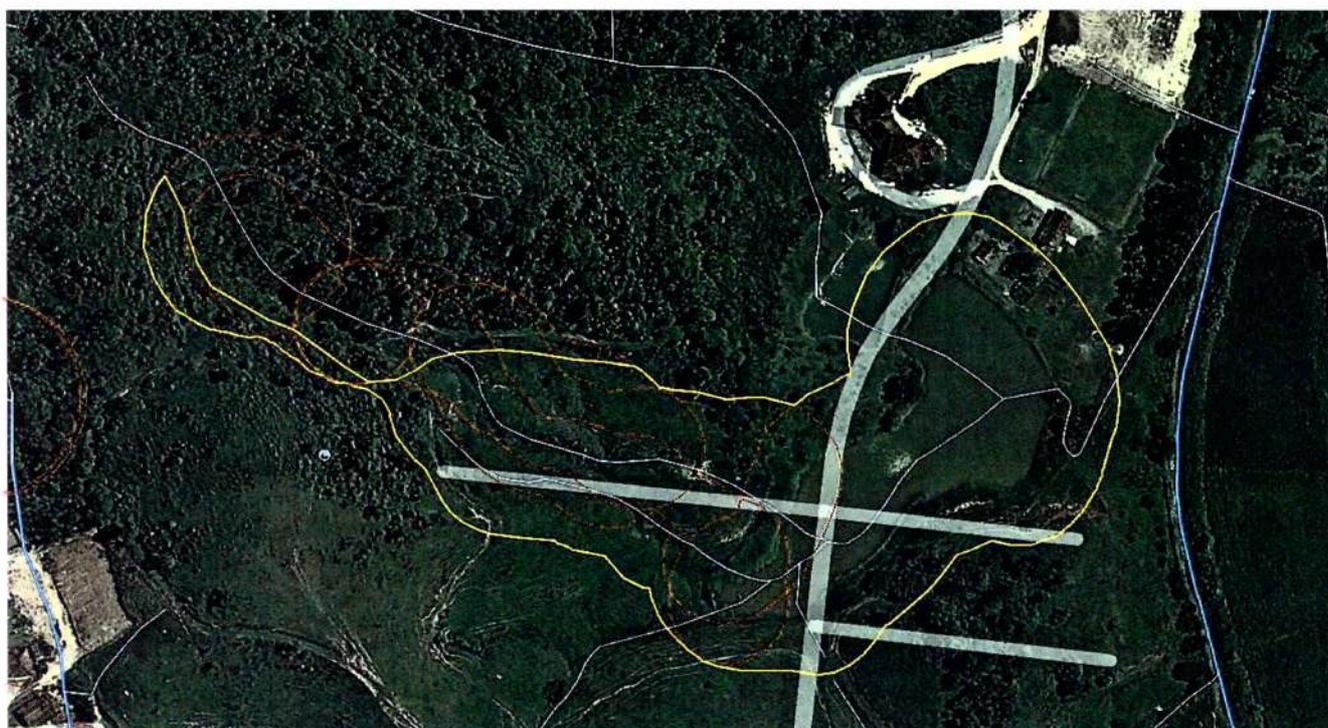
Figura 04: Delimitação das áreas de APP, representados pelo polígono em vermelho. Delimitação da área de intervenção representada pelo polígono em amarelo. Imagem de Janeiro de 2013, “área 1”. Fonte: Google Earth Pro.

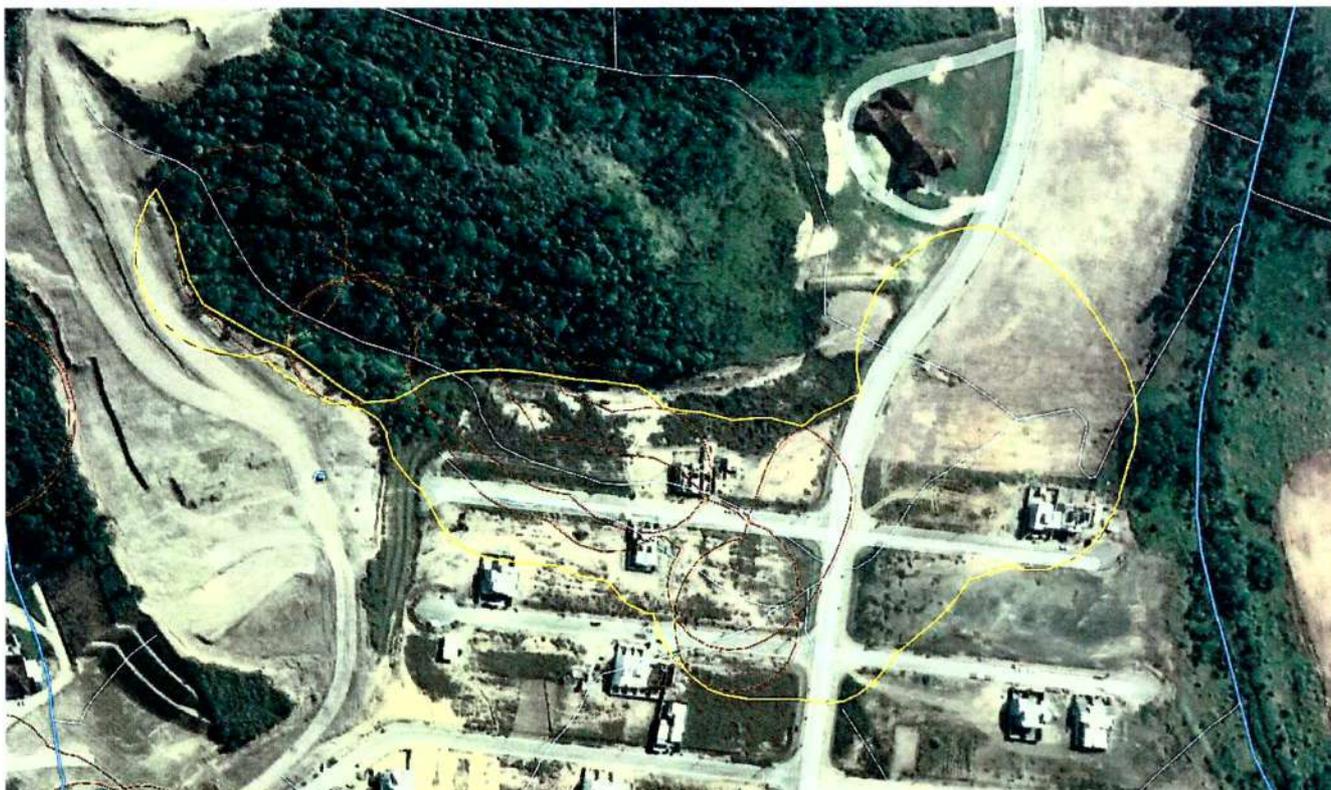
Figura 05: Delimitação das áreas de APP, representados pelo polígono em vermelho. Delimitação da área de intervenção representada pelo polígono em amarelo. Imagem de Setembro de 2021, “área 1”. Fonte: Google Earth Pro.

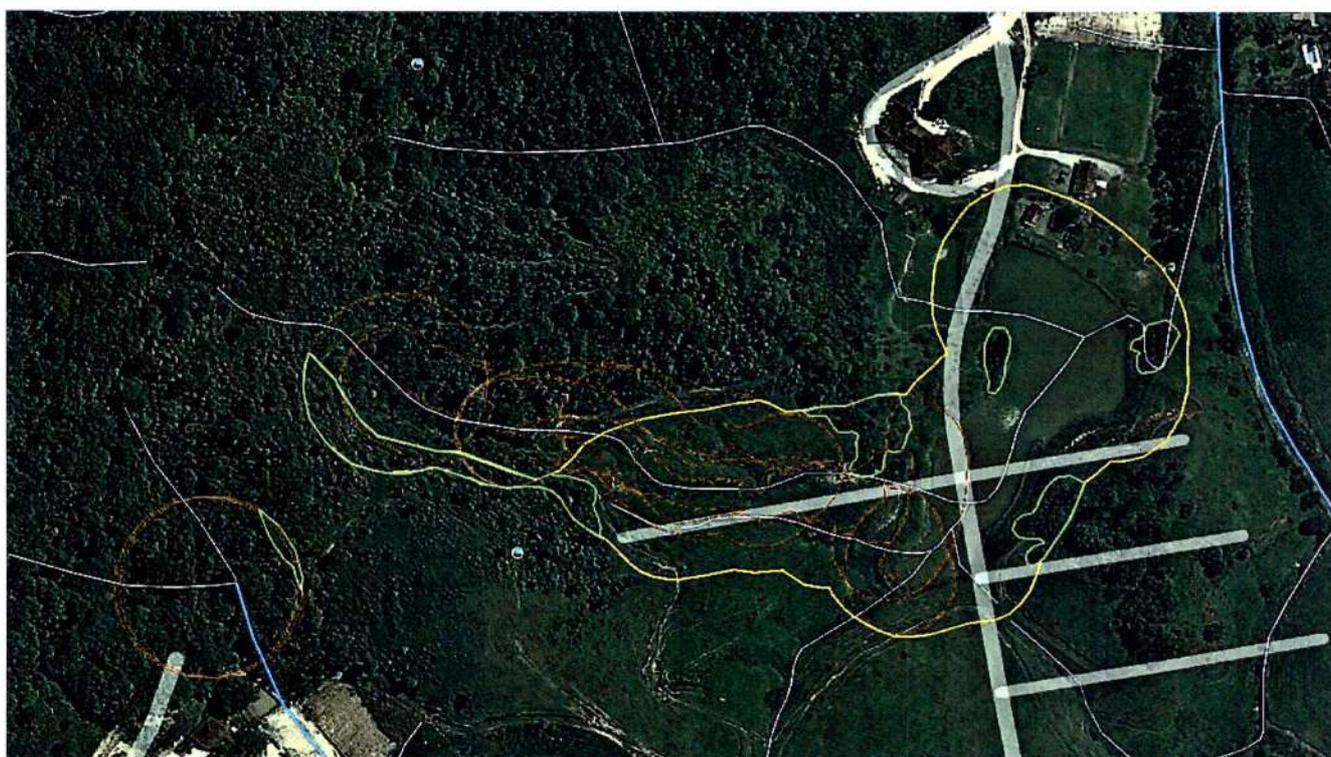
Figura 06: Delimitação das áreas de APP, representados pelo polígono em vermelho. Delimitação da área de intervenção representada pelo polígono em amarelo e área de supressão de vegetação representada pelo polígono verde. Imagem de Janeiro de 2013, “área 1”. Fonte: Google Earth Pro.

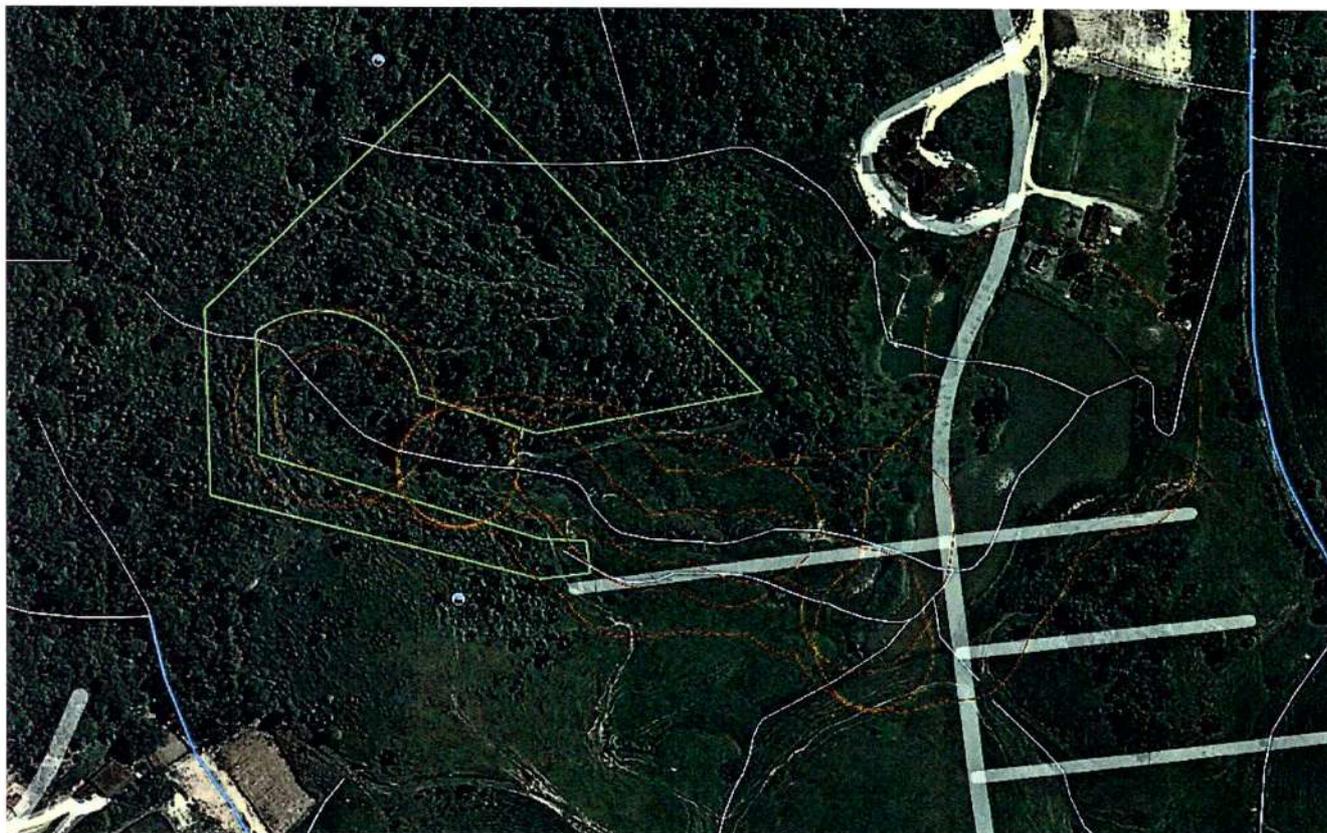
Ainda, conforme levantamento realizado pelo software Google Earth Pro, houve supressão de vegetação em área delimitada como área verde, sendo a mesma pertencente à Prefeitura Municipal de Gaspar, sendo que, a área de supressão de vegetação é de aproximadamente 6.373,00 m<sup>2</sup>, conforme figuras 07, 08 e 09.

Figura 07: Delimitação das áreas de APP, representados pelo polígono em vermelho. Delimitação da área verde, representado pelo polígono verde. Imagem de Janeiro de 2013, “área 1”. Fonte: Google Earth Pro.

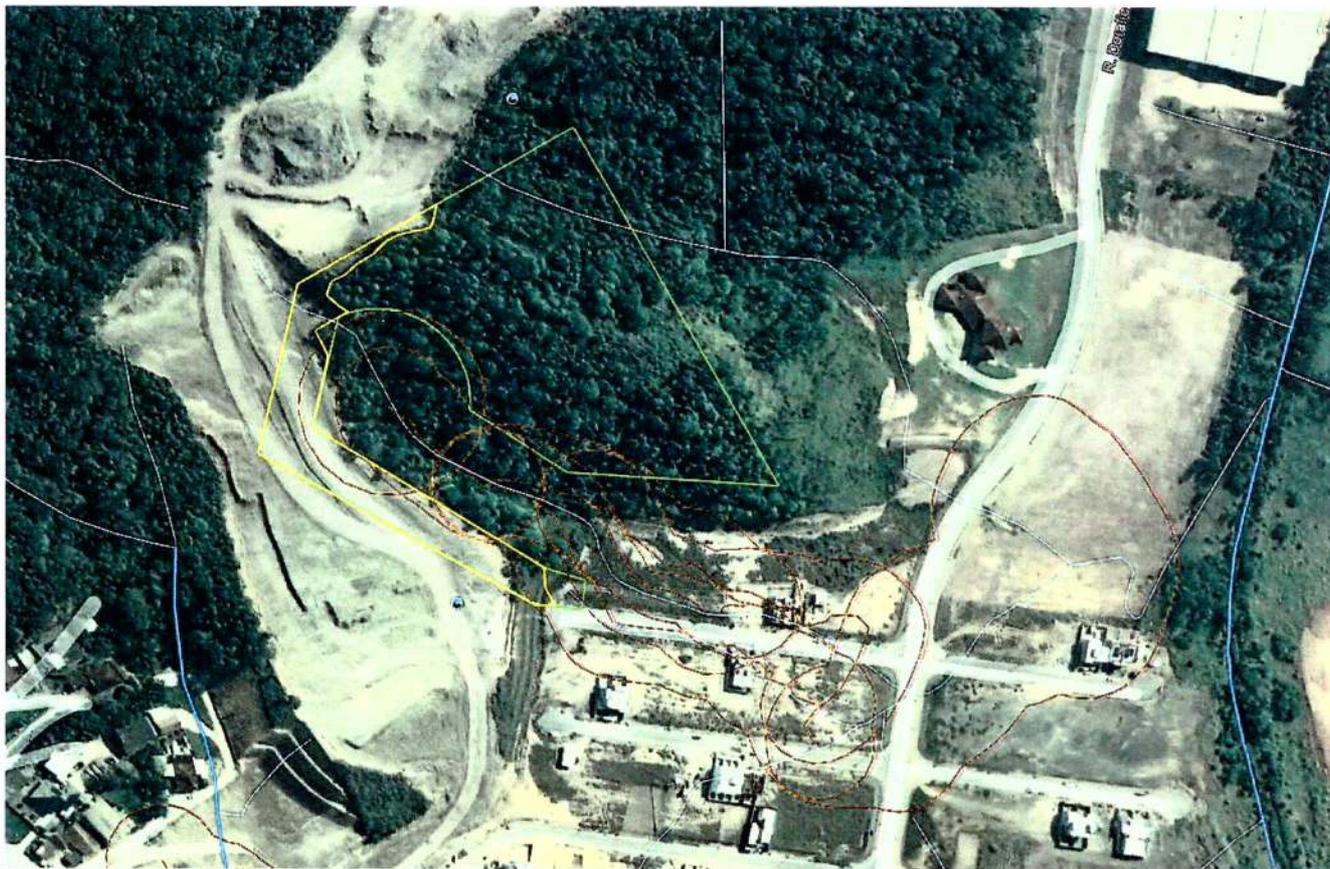
Figura 08: Delimitação das áreas de APP, representados pelo polígono em vermelho. Delimitação da área verde, representado pelo polígono verde e delimitação da área que sofreu intervenção de supressão de vegetação representada pelo polígono amarelo. Imagem de Setembro de 2021, “área 1”. Fonte: Google Earth Pro.

**Desta forma foi realizado o total de 10.405,00 m<sup>2</sup> de supressão de vegetação nativa em Área de Preservação Permanente e Área Verde, em área denominada como “área 1”.**

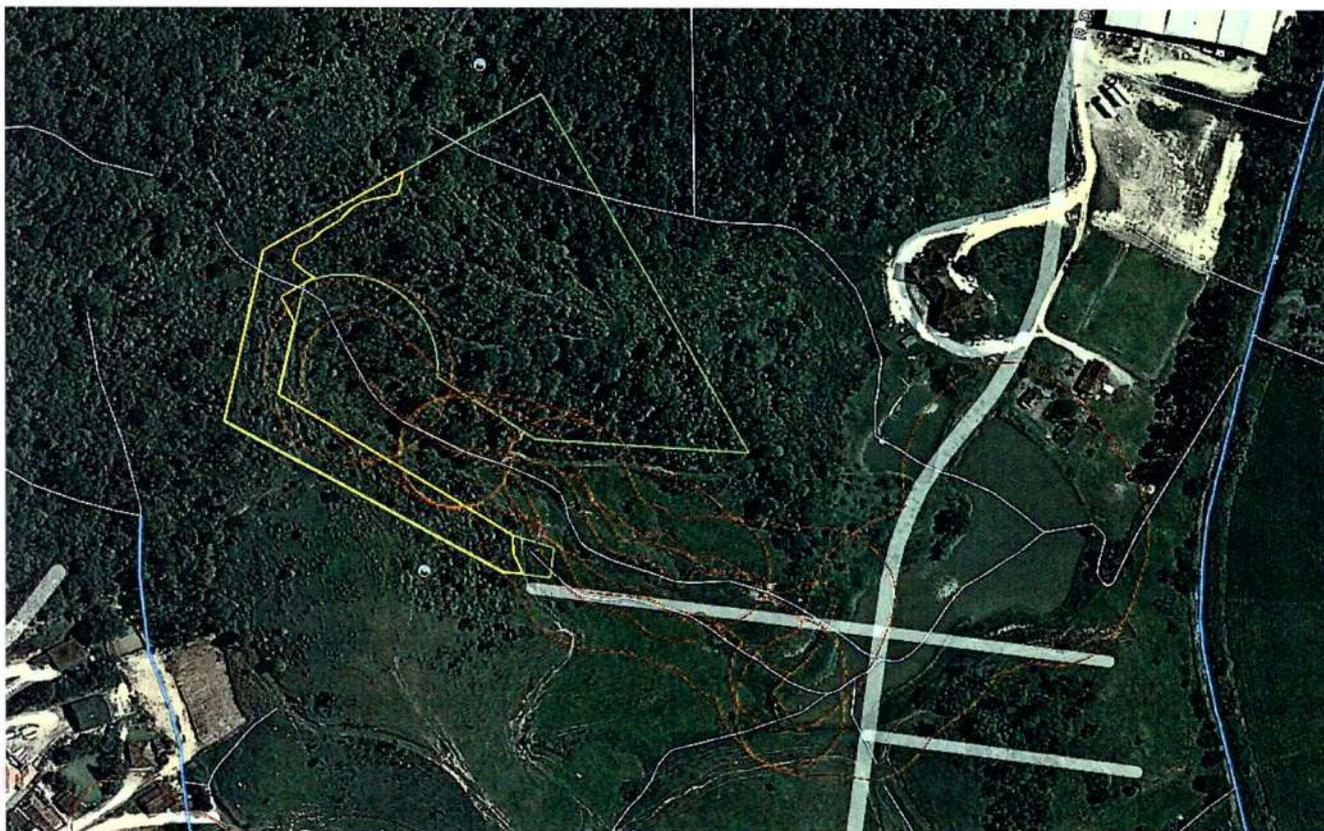
Figura 09: Delimitação das áreas de APP, representados pelo polígono em vermelho. Delimitação da área verde, representado pelo polígono verde e delimitação da área que sofreu intervenção de supressão de vegetação representada pelo polígono amarelo. Imagem de Janeiro de 2013, “área 1”.. Fonte: Google Earth Pro.

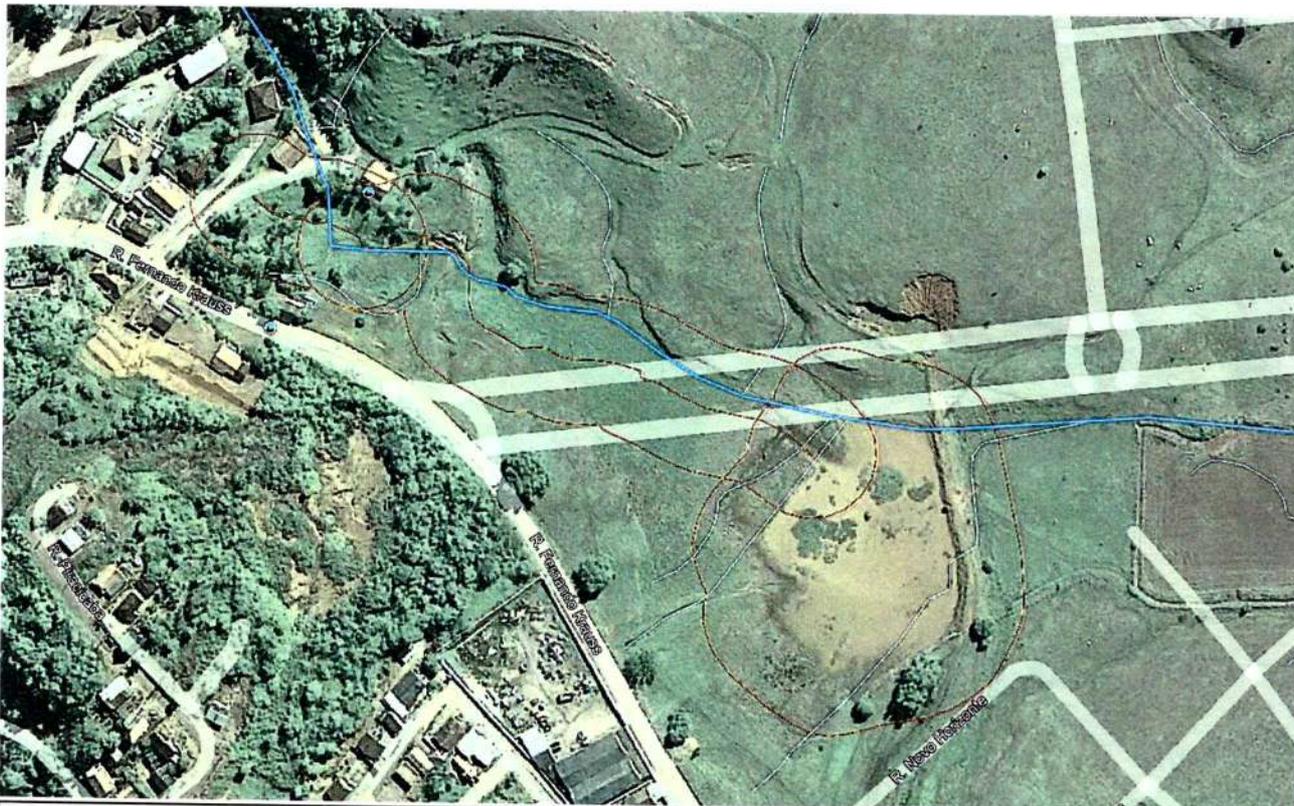
Figura 10: Delimitação das áreas de APP, representados pelo polígono em vermelho. Imagem de Agosto de 2009, “área 2”. Fonte: Google Earth Pro.

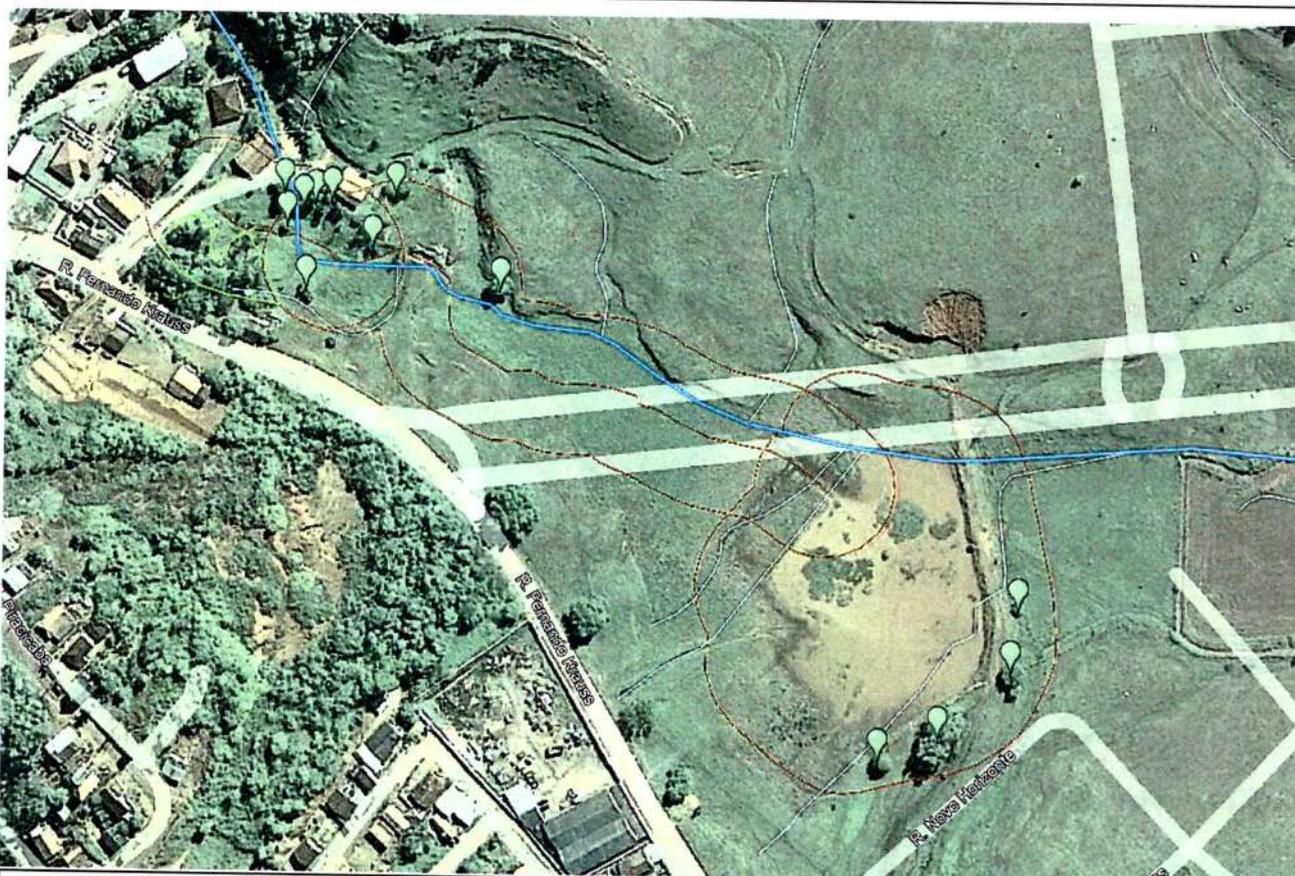
Já na “área 2”, conforme mencionado anteriormente, houve supressão de vegetação nativa de aproximadamente 1.032,00 m<sup>2</sup>, ainda, foi constatado perante imagens de satélite datadas em Agosto de 2009, sendo as mesmas disponibilizadas pelo software Google Earth Pro, a supressão de vegetação de indivíduos isolados, conforme figura 11.

Figura 11: Delimitação das áreas de APP, representados pelo polígono em vermelho. Delimitação da de supressão de vegetação, representado pelo polígono verde, marcadores simbolizam os indivíduos isolados. Imagem de Janeiro de 2013, “área 2”. Fonte: Google Earth Pro.

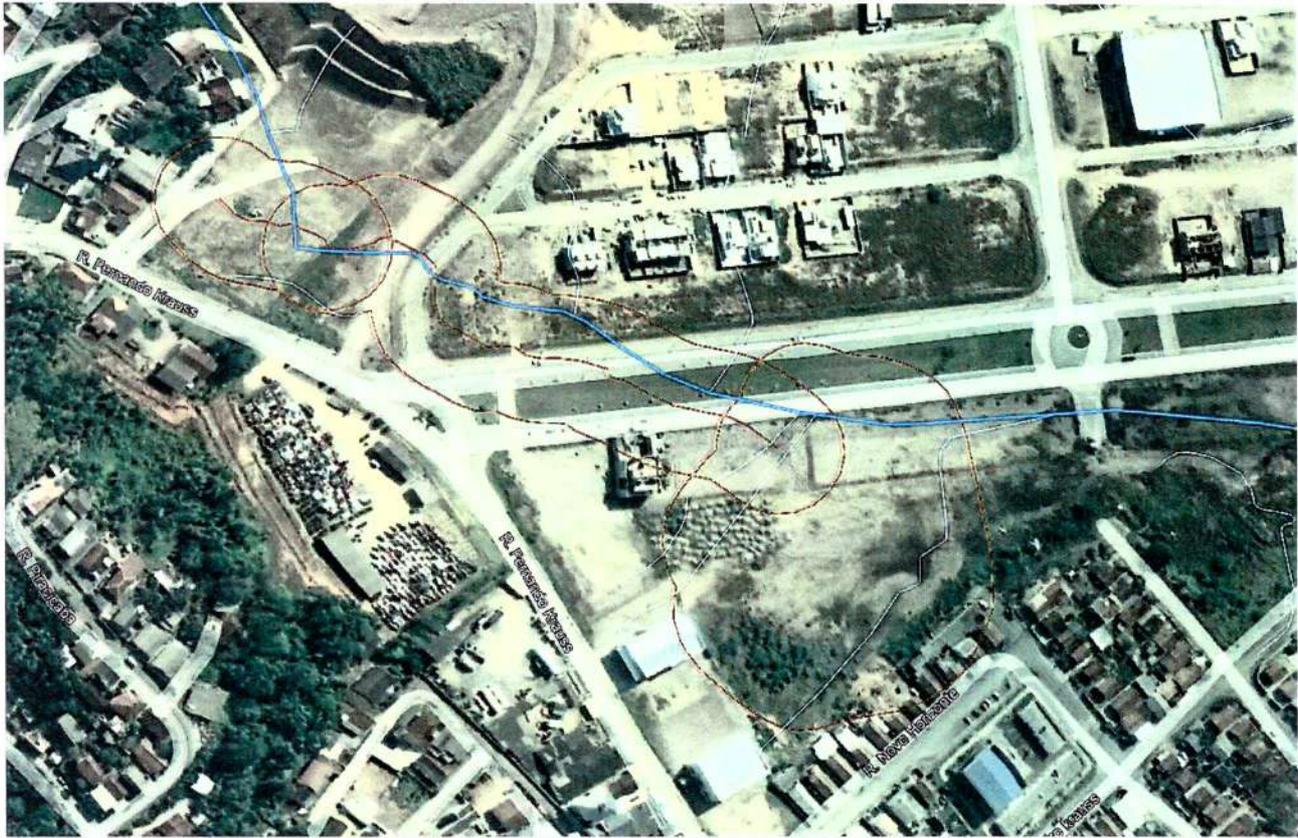
Figura 12: Delimitação das áreas de APP, representados pelo polígono em vermelho. Imagem de Setembro de 2021, “área 2”. Fonte: Google Earth Pro.
