Relatório Técnico de Vistoria 050/2022

Aos 12 dias do mês de Agosto de 2022, no município de Gaspar/SC - bairro Gaspar Mirim, às margens da Rua Fernando Krauss, s/nº, com coordenadas geográficas UTM Zona 22J 0702860/7018211, foi realizado vistoria em área alvo de apuração de possível infração ambiental em Área de Preservação Permanente - APP em desfavor da empresa AC EMPREENDIMENTOS IMOBILIÁRIOS LTDA, inscrita no CNPJ sob nº 23.621.241/0001-53, solicitado via Memorando nº 130/2022 expedido e entregue dia 10 de Junho de 2022, pelo Fiscal do Meio Ambiente da Superintendência de Meio Ambiente e Desenvolvimento Sustentável – SUMADS, alguns questionamentos referentes ao caso supracitado.

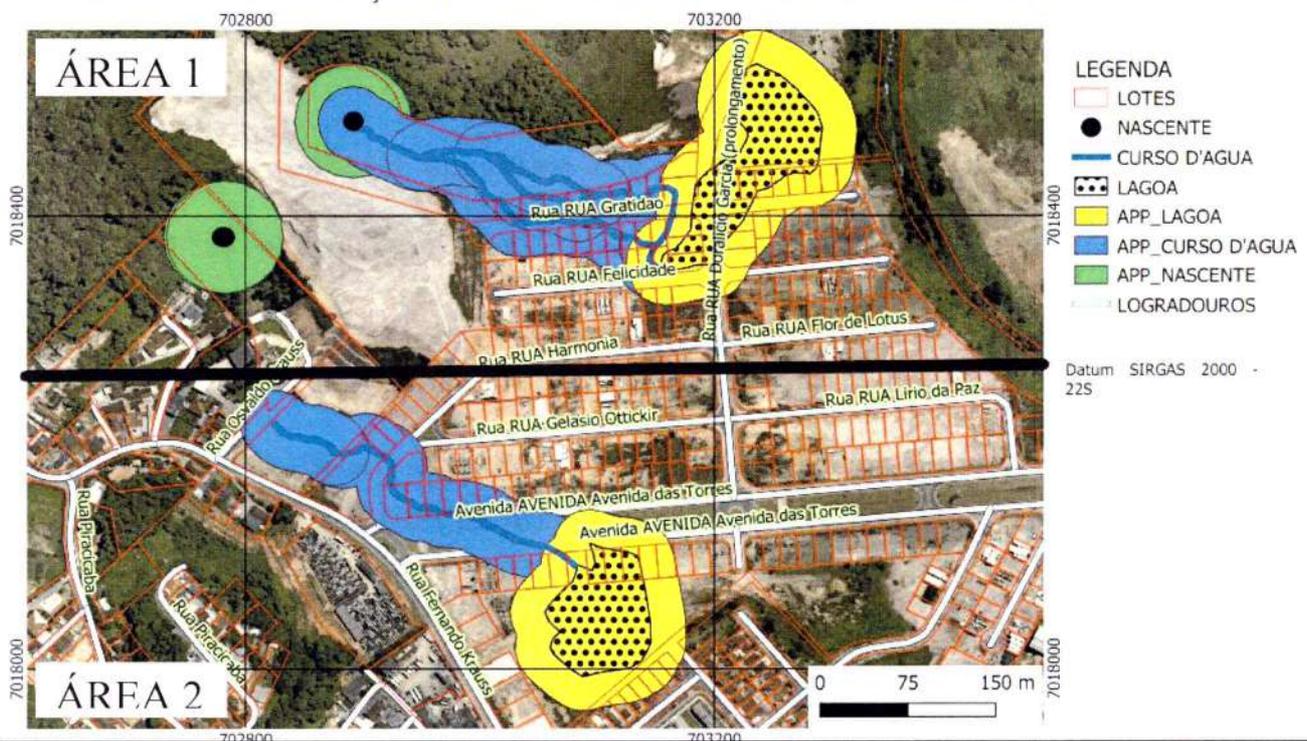
Figura 01: Delimitação das áreas de APP e nascente. Fonte: Relatório Técnico de Vistoria 044/2022 elaborado pela Geóloga Natassja C. Costa Jacuniak.

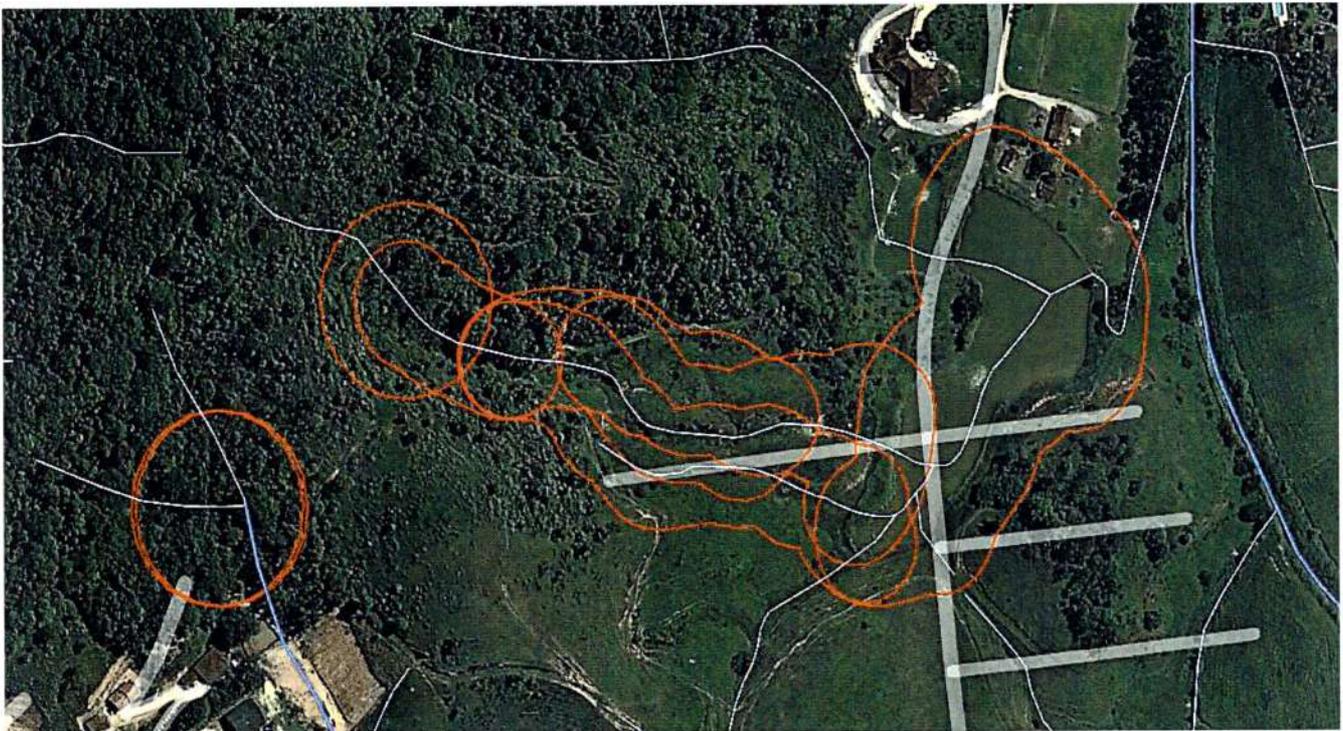
utilizados no relatório técnico de vistoria nº 044/2022, ainda, com complemento e esclarecimentos referente ao relatório técnico de vistoria 015/2022, sendo ambos confeccionados pela Geóloga Natassja C. Costa Jacuniak. Ainda de acordo com imagens disponibilizadas pelo Google Earth Pro datadas do mês de Janeiro de 2013 a área de supressão de vegetação em APP é de aproximadamente 6.116,00 m², ainda foi constatado que houve supressão de indivíduos isolados ao logo do curso hídrico e nas redondezas do lago, na área denominada como “área 1”.

Figura 02: Delimitação das áreas de APP, representados pelo polígono em vermelho, “área 1”. Imagem de Janeiro de 2013. Fonte: Google Earth Pro.

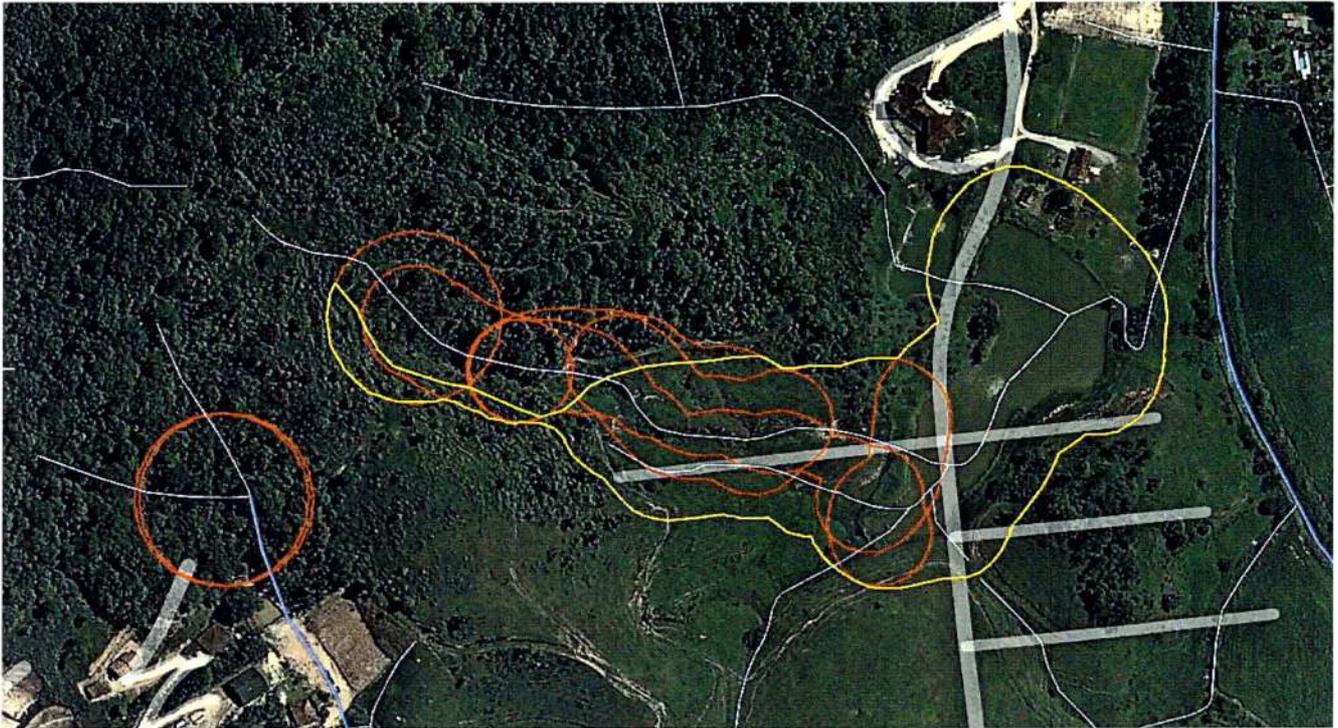
Figura 03: Delimitação das áreas de APP, representados pelo polígono em vermelho. Delimitação da área de intervenção representada pelo polígono em amarelo. Imagem de Janeiro de 2013, "área 1". Fonte: Google Earth Pro.

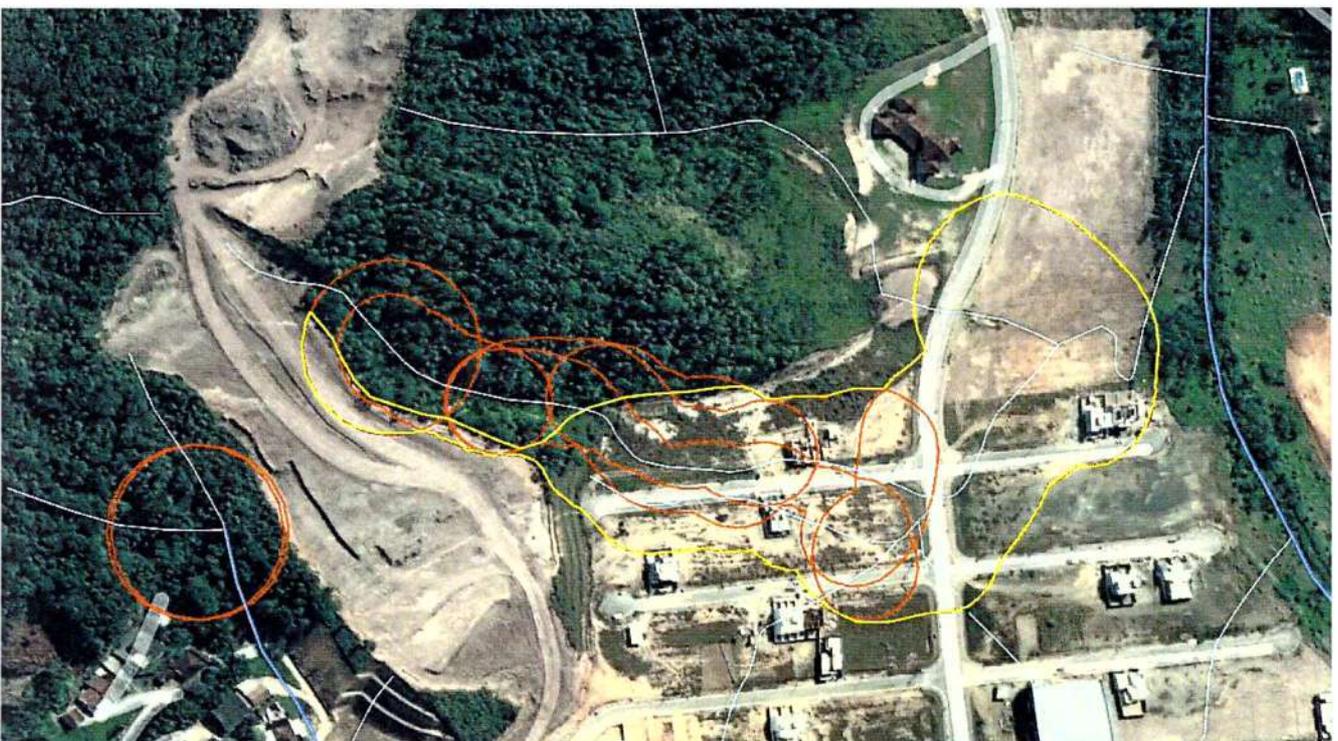
Figura 04: Delimitação das áreas de APP, representados pelo polígono em vermelho. Delimitação da área de intervenção representada pelo polígono em amarelo. Imagem de Setembro de 2021, "área 1". Fonte: Google Earth Pro.

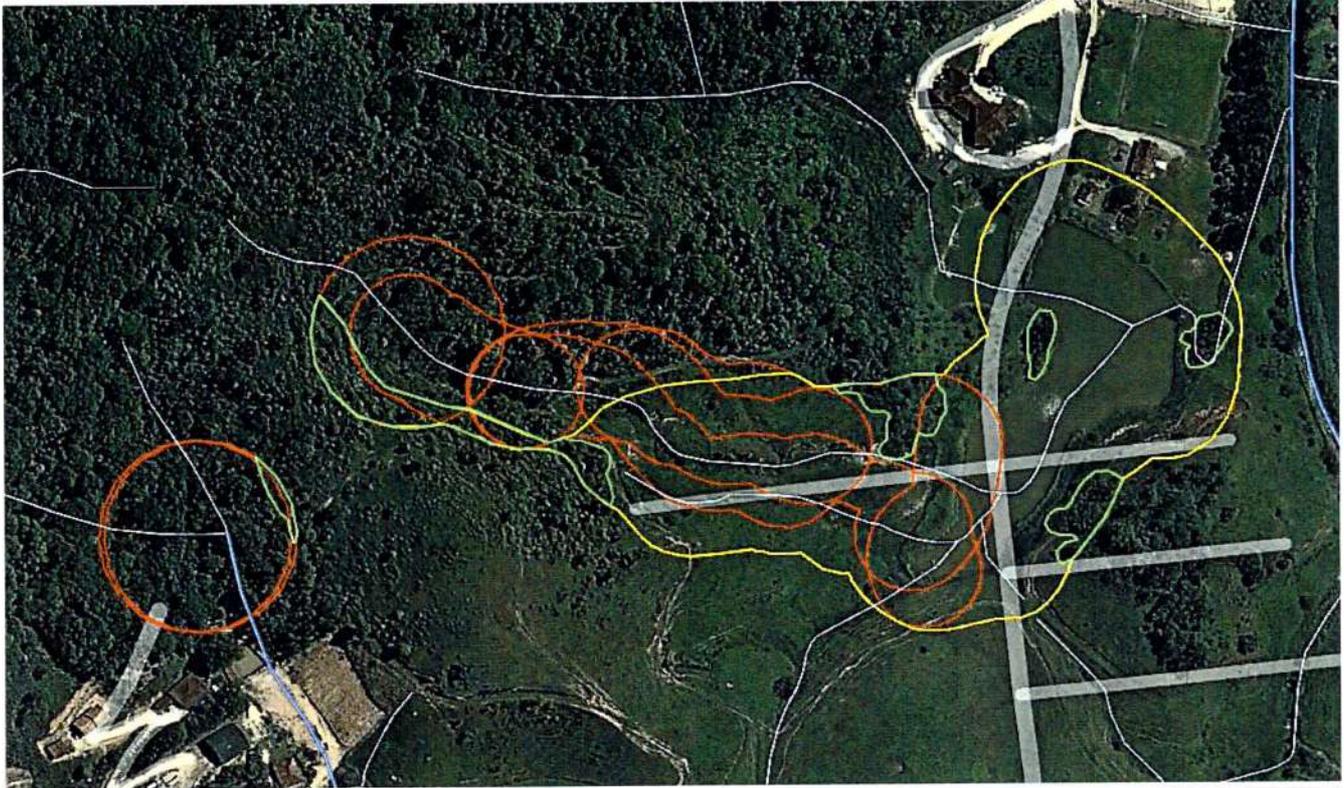
Figura 05: Delimitação das áreas de APP, representados pelo polígono em vermelho. Delimitação da área de intervenção representada pelo polígono em amarelo e área de supressão de vegetação representada pelo polígono verde. Imagem de Janeiro de 2013, "área 1". Fonte: Google Earth Pro.

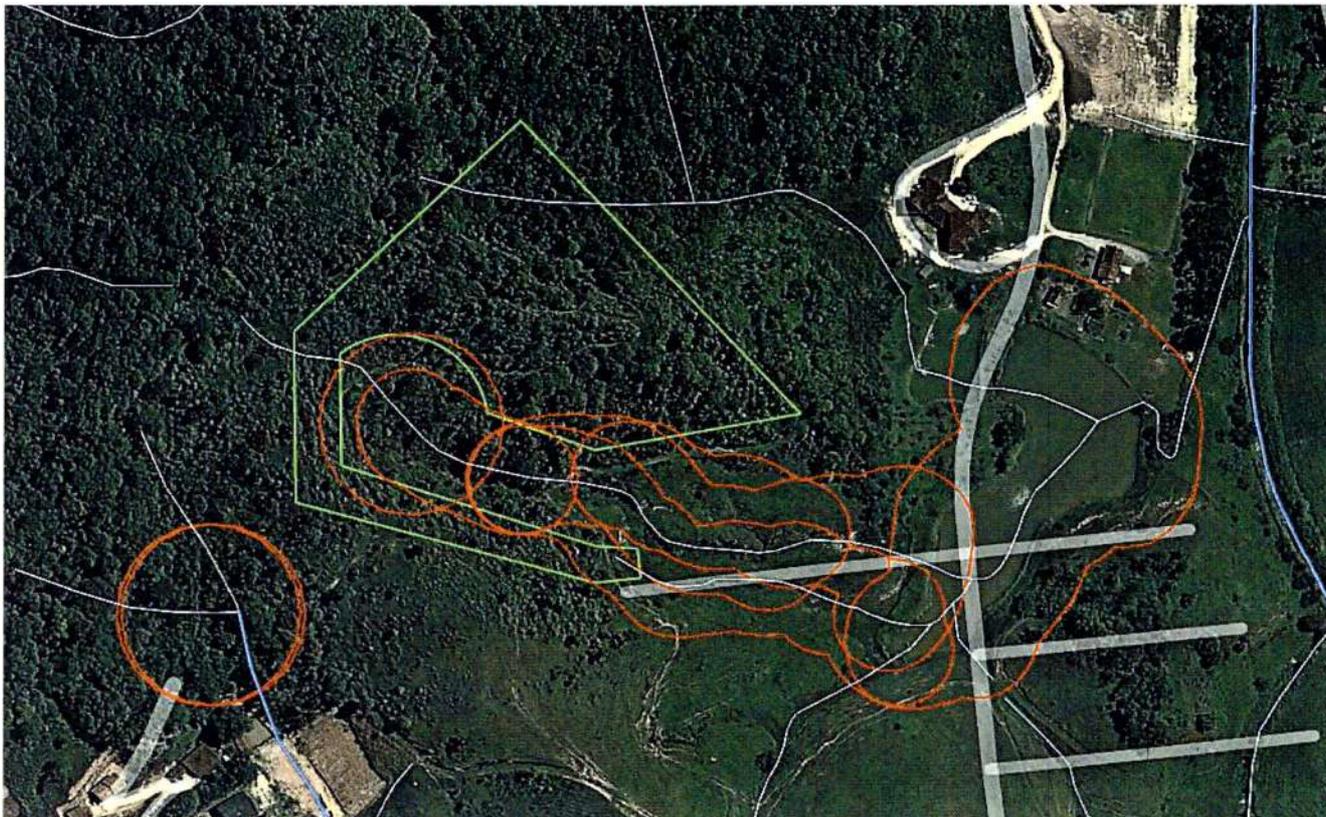
Ainda, conforme levantamento realizado pelo software Google Earth Pro, houve supressão de vegetação em área delimitada como área verde, sendo a mesma pertencente à Prefeitura Municipal de Gaspar, sendo que, a área de supressão de vegetação é de aproximadamente 6.373,00 m², conforme figuras 06, 07 e 08.

Figura 06: Delimitação das áreas de APP, representados pelo polígono em vermelho. Delimitação da área verde, representado pelo polígono verde. Imagem de Janeiro de 2013, “área 1”. Fonte: Google Earth Pro.

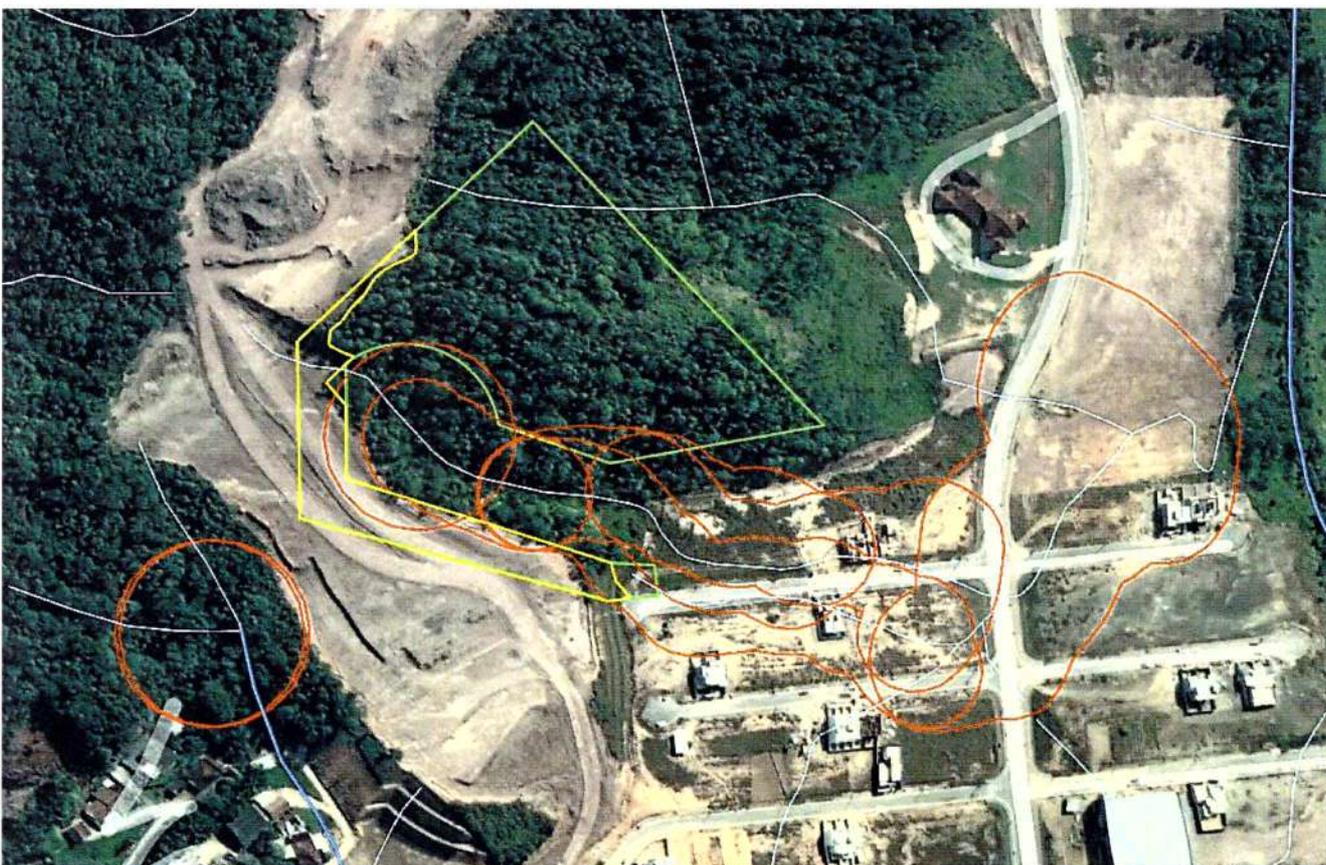
Figura 07: Delimitação das áreas de APP, representados pelo polígono em vermelho. Delimitação da área verde, representado pelo polígono verde e delimitação da área que sofreu intervenção de supressão de vegetação representada pelo polígono amarelo. Imagem de Setembro de 2021, “área 1”. Fonte: Google Earth Pro.

Desta forma foi realizado o total de 10.405,00 m² de supressão de vegetação nativa em Área de Preservação Permanente e Área Verde, em área denominada como “área 1”.

Resposta: Sim, toda a área deverá ser recuperada a partir do Plano de Recuperação de Áreas Degradadas – PRAD.

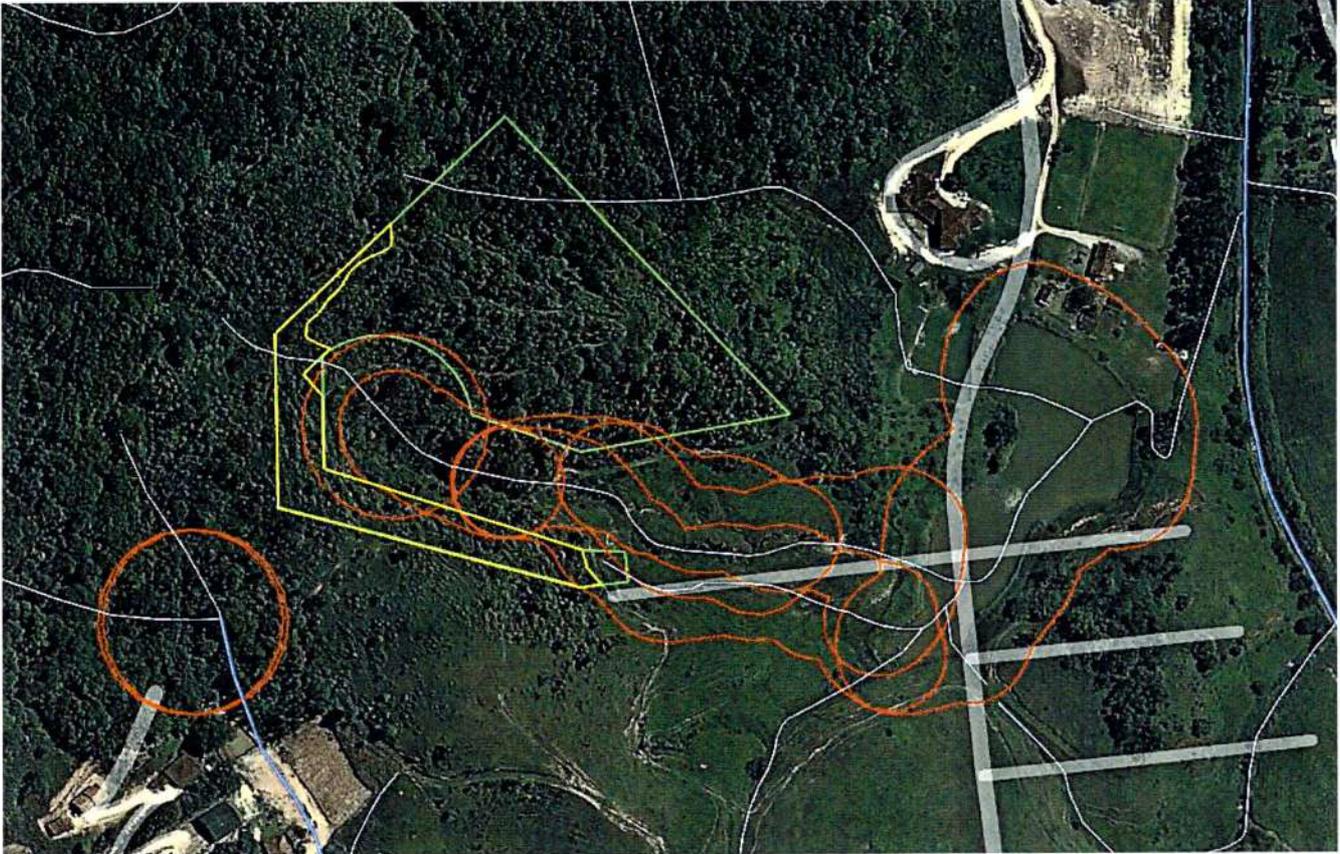
Figura 08: Delimitação das áreas de APP, representados pelo polígono em vermelho. Delimitação da área verde, representado pelo polígono verde e delimitação da área que sofreu intervenção de supressão de vegetação representada pelo polígono amarelo. Imagem de Janeiro de 2013, “área 1”.. Fonte: Google Earth Pro.

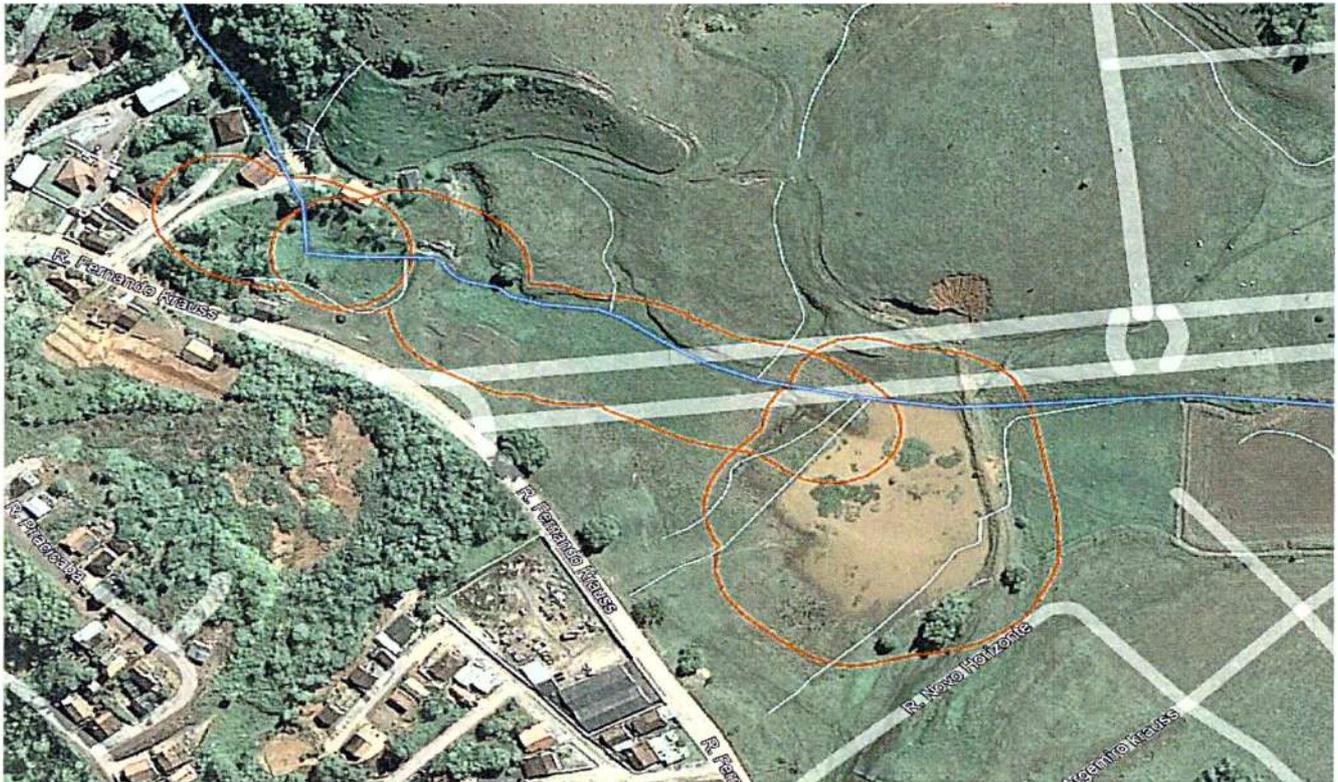
Figura 09: Delimitação das áreas de APP, representados pelo polígono em vermelho. Imagem de Agosto de 2009, “área 2”. Fonte: Google Earth Pro.

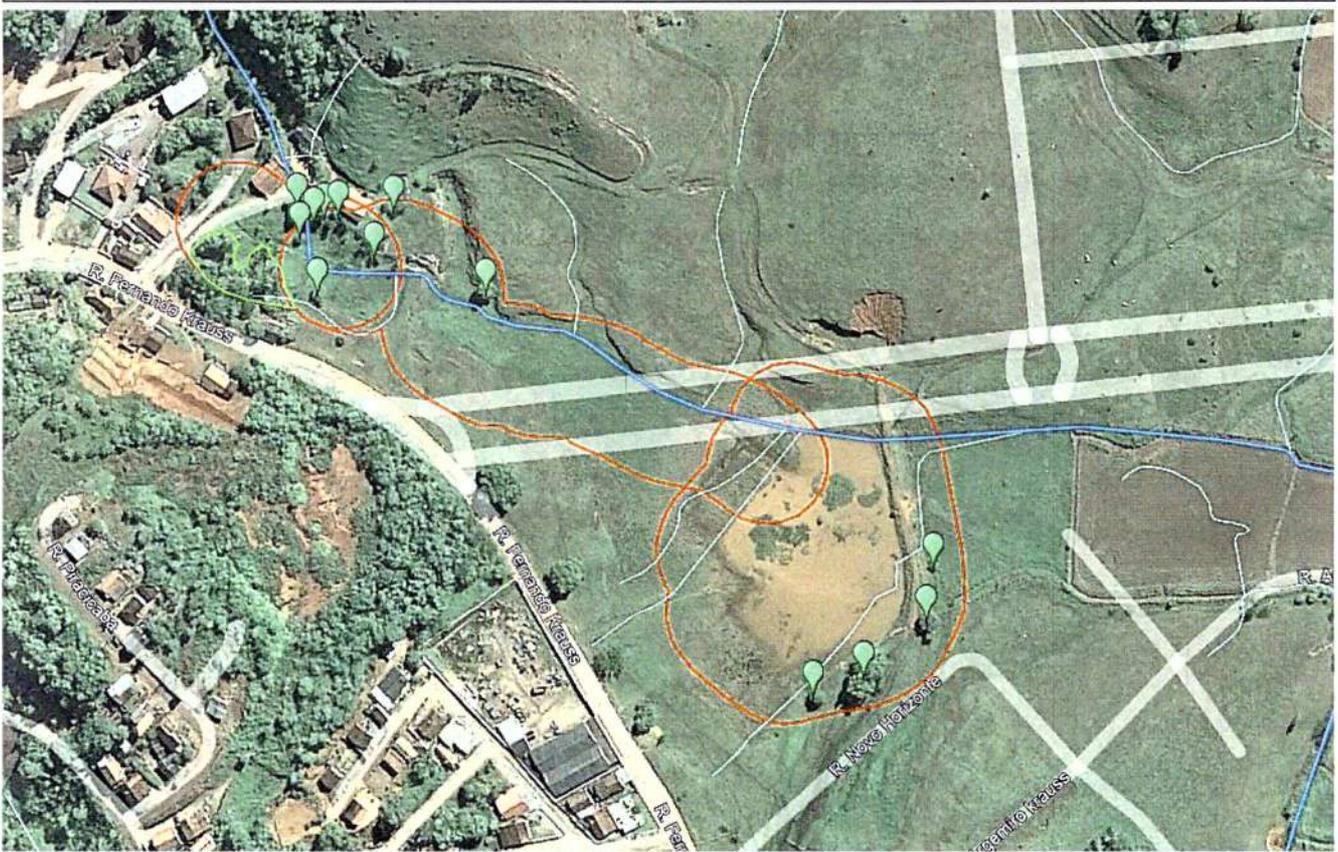
Já na “área 2”, conforme mencionado anteriormente na mesma houve supressão de vegetação nativa de aproximadamente 1.032,00 m², ainda, foi constatado perante imagens de satélite datadas em Agosto de 2009, sendo as mesmas disponibilizadas pelo software Google Earth Pro, a supressão de vegetação de indivíduos isolados, conforme figura 10.

Figura 10: Delimitação das áreas de APP, representados pelo polígono em vermelho. Delimitação da de supressão de vegetação, representado pelo polígono verde, marcadores simbolizam os indivíduos isolados. Imagem de Janeiro de 2013, “área 2”. Fonte: Google Earth Pro.

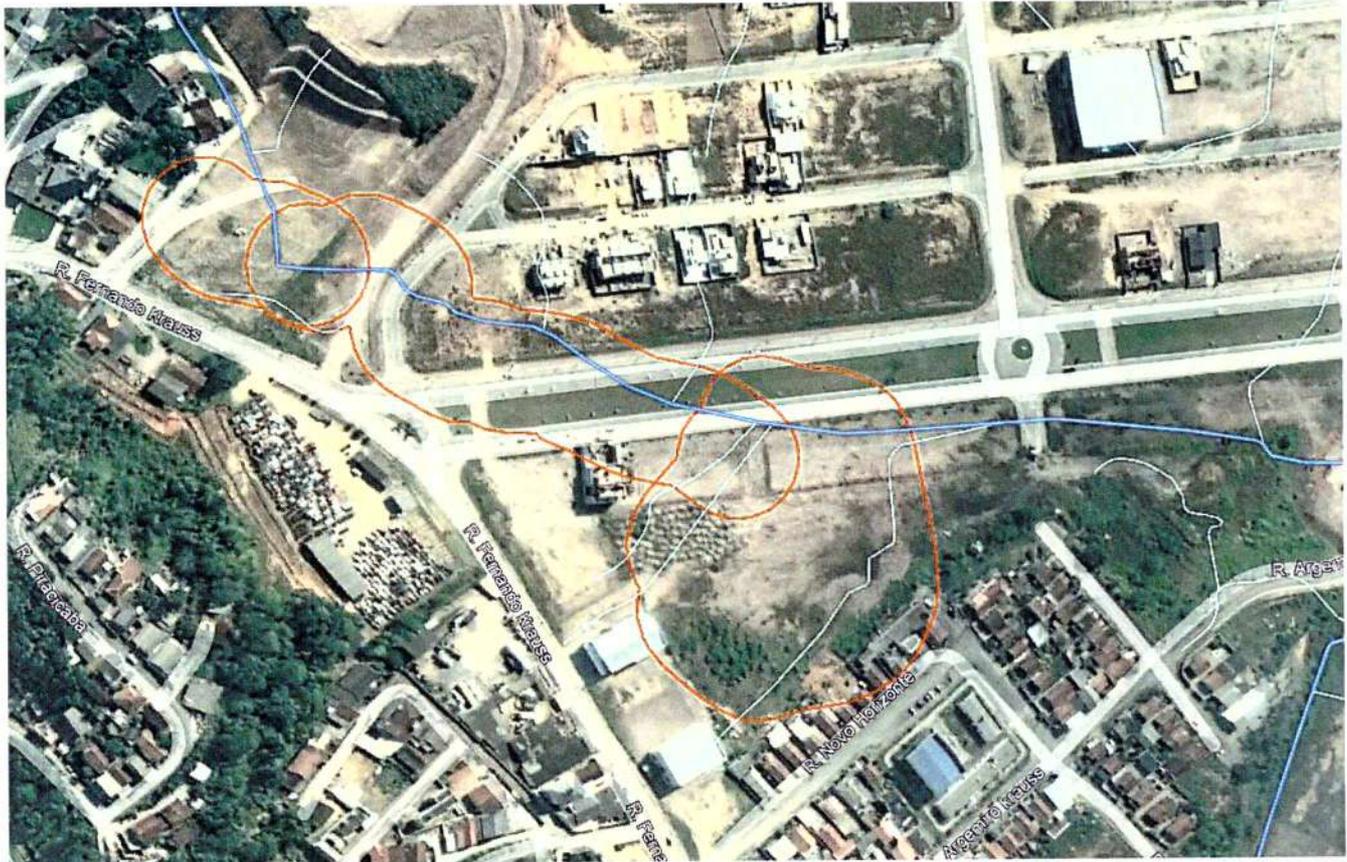
Figura 11: Delimitação das áreas de APP, representados pelo polígono em vermelho. Imagem de Setembro de 2021, “área 2”. Fonte: Google Earth Pro.
