PARECER TÉCNICO DE GEOLOGIA-125/2021

A Superintendência de Proteção e Defesa Civil de Gaspar, atendendo à solicitação, após vistoria realizada em 17 de Maio de 2021, emite o seguinte Parecer Técnico de Geologia, considerando a situação encontrada na Rua São Bento, no Bairro Gaspar Mirim em relação a complementação do parecer hidrogeológico realizado pelo geólogo Vitor Santini Muller - CREA SC 140410-0 em Outubro de 2021.

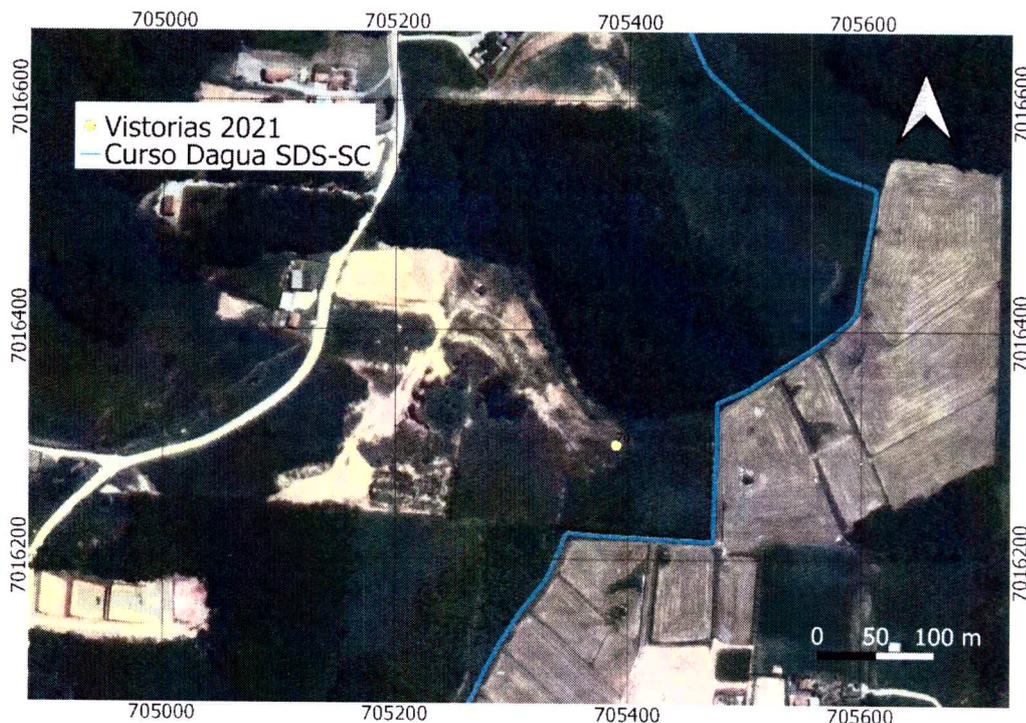
Figura 1. Imagem aérea de parte do Bairro Gaspar Mirim, ponto indicando local da vistoria e a área de influência.

O córrego com trecho retilíneo indicado na figura 1 está delimitado como curso d'água em dados vetoriais disponibilizados pela Secretaria de Desenvolvimento Sustentável de Santa Catarina (SDS-SC) e Agência Nacional de Águas (ANA), possuindo uma bacia de aproximadamente 3km² e extensão superior a 2km até o trecho que passa pelo empreendimento indicado, como pode ser observado na figura 2 acima.

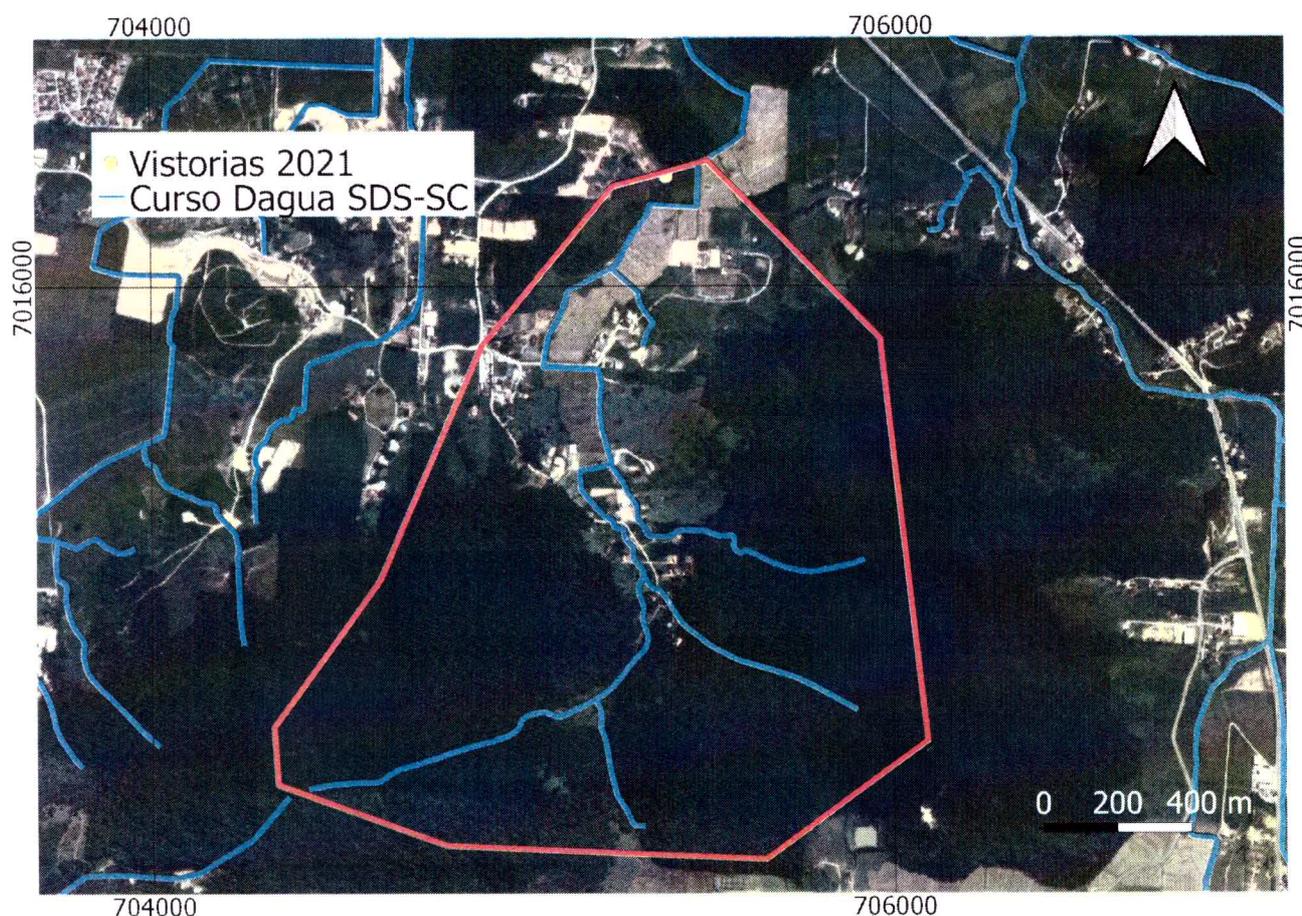
Figura 2. Imagem da bacia do curso d'água em questão até a área do empreendimento. Fonte: Google, 2021; IMA-SC, 2021.

Dentro da bacia indicada na figura 2 deste parecer há nascentes e cursos d'água dentro da bacia hidrográfica a montante que devem ser descaracterizados em conjunto e com provas de campo para que o referido trecho que bordeia a propriedade aos fundos seja descaracterizado como curso d'água perene.

Dentro da bacia indicada na figura 2 deste parecer há nascentes e cursos d'água dentro da bacia hidrográfica a montante que devem ser descaracterizados em conjunto e com provas de campo para que o referido trecho que bordeia a propriedade aos fundos seja descaracterizado como curso d'água perene.

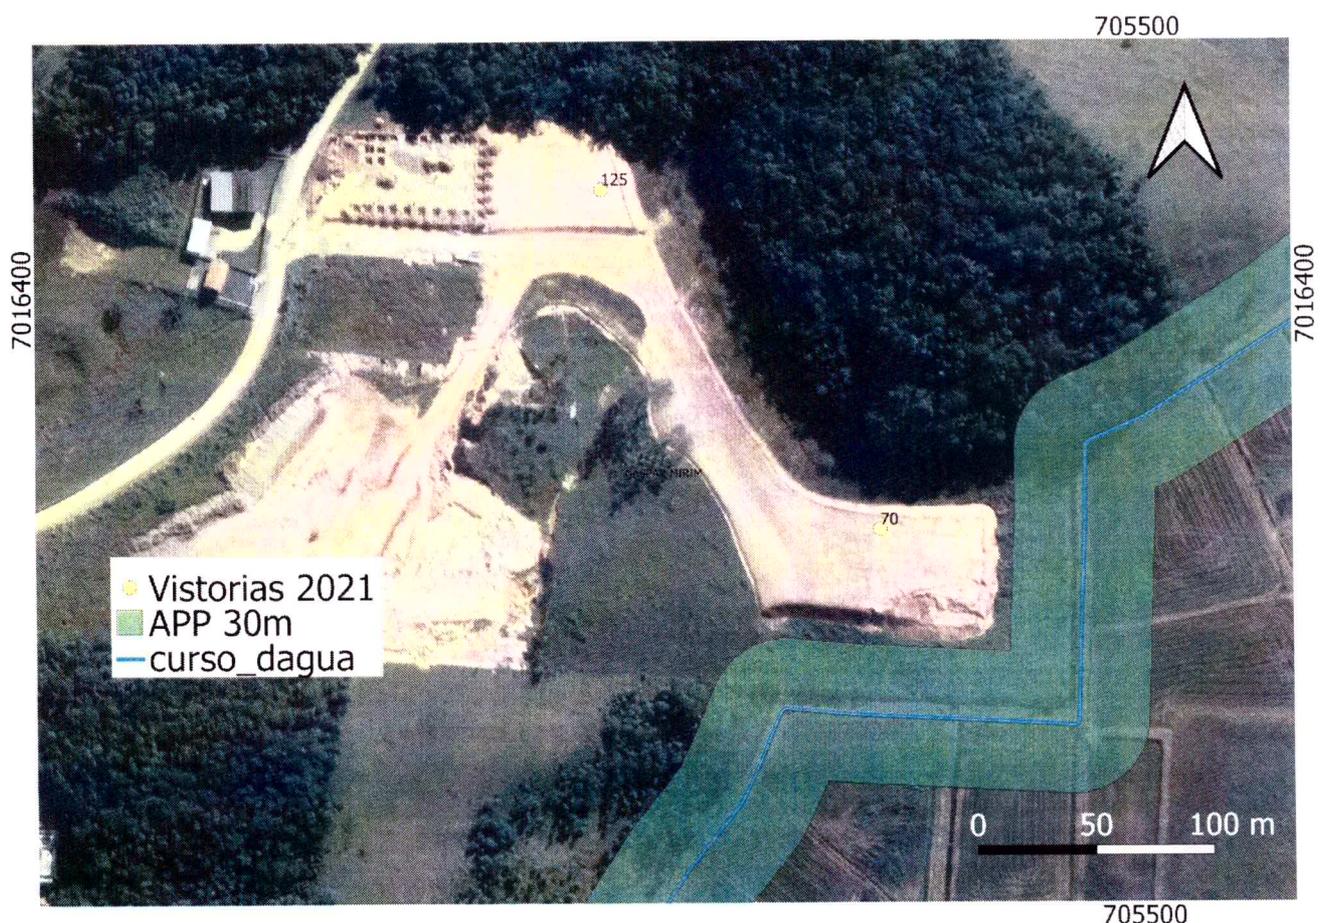
Figura 3. Imagem do curso d'água em questão até a área do empreendimento e APP de 30m indicada. Fonte: Google,2021; IMA-SC, 2021.

A área de proteção permanente com incidência sobre a propriedade em análise pode ser vista na figura 3 deste parecer possuindo 30m em ambas as margens segundo a Lei Federal 12.651/2012.
