PARECER Nº: 012/2022

Requerente: MCL Administradora e Incorporadora Ltda.

Endereço: Rua Paulo Bailer, S/N – Figueira, Gaspar/SC .

PARECER TÉCNICO DE GEOLOGIA Nº 012/2022

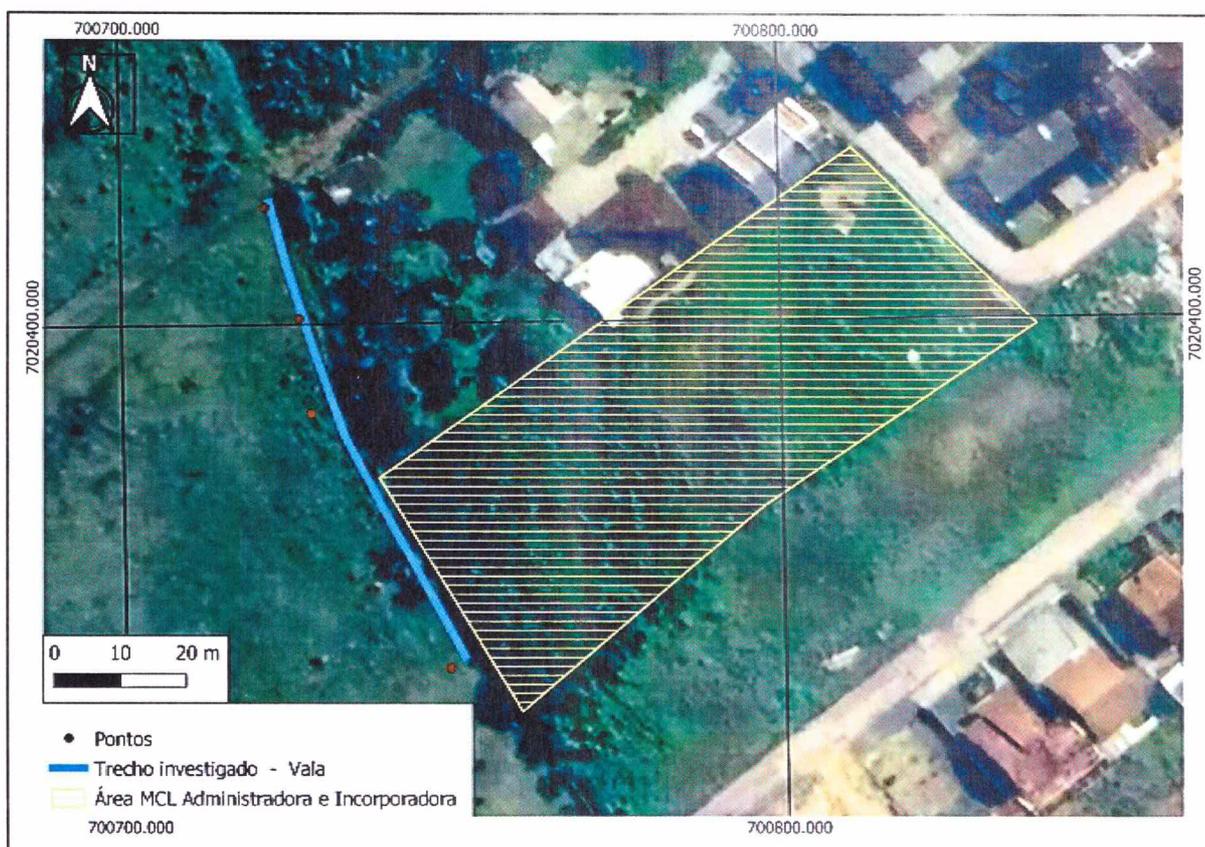
As bases de georreferência hídrica do estado catarinense fazem constar para o trecho inserido na Figura 01, apenas a configuração de drenagem. Não acusa no sistema da SDS – Secretaria de Estado do Desenvolvimento Econômico Sustentável de Santa Catarina para o referido local ou suas proximidades, curso d'água natural ou com vistas de investigação quanto a sua naturalidade.

Figura 1 - Localização da Área do requerente e o trecho investigado aos fundos da área.
