MEMORIAL DE CÁLCULO DE ESTABILIDADE DE ENCOSTAS

PROPRIETÁRIO: PREFEITURA MUNICIPAL DE GASPAR

RESPONSÁVEL TÉCNICO: RICARDO PAULO BERNARDINO DUARTE

LOCAL: ANTONIO BERNARDI, S/N. BATEIAS – GASPAR/SC.

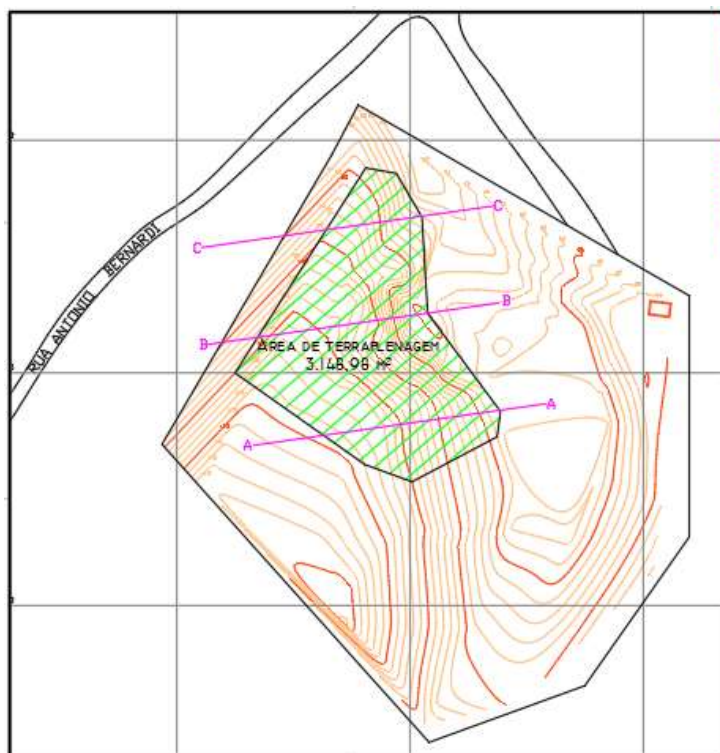
Após realização do levantamento topográfico da área, foi demarcada a área a ser recuperada por meio do projeto de contenção de encostas. Nessa área demarcada foram traçadas 3 (três) seções denominadas A, B e C respectivamente, como mostra a Figura 1 abaixo.

Figura 1 - Demarcação da área de terraplenagem

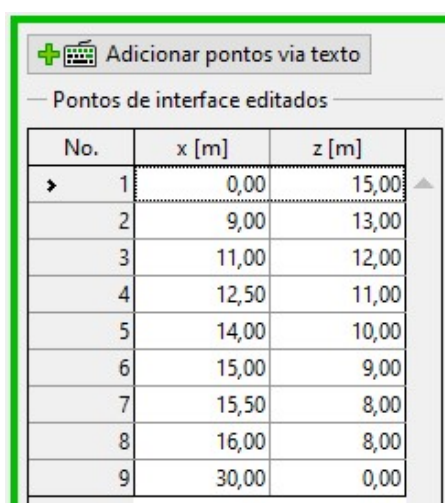
Figura 2 – Pontos cotados da seção A

The screenshot shows the 'Adicionar pontos via texto' (Add points via text) window in Geo5. It contains a table titled 'Pontos de interface editados' (Edited interface points) with the following data:

No.	x [m]	z [m]
1	0,00	15,00
2	9,00	13,00
3	11,00	12,00
4	12,50	11,00
5	14,00	10,00
6	15,00	9,00
7	15,50	8,00
8	16,00	8,00
9	30,00	0,00

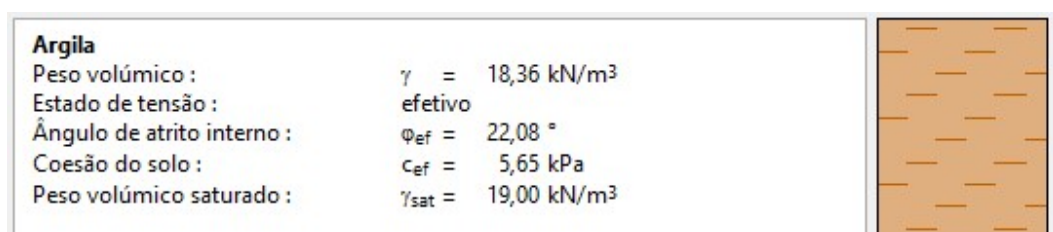
Figura 3 - Dados do solo

The screenshot shows the 'Dados do solo' (Soil data) window for 'Argila' (Clay). The data is as follows:

Propriedade	Valor
Peso volúmico : γ	18,36 kN/m ³
Estado de tensão : efetivo	
Ângulo de atrito interno : ϕ_{ef}	22,08 °
Coesão do solo : c_{ef}	5,65 kPa
Peso volúmico saturado : γ_{sat}	19,00 kN/m ³

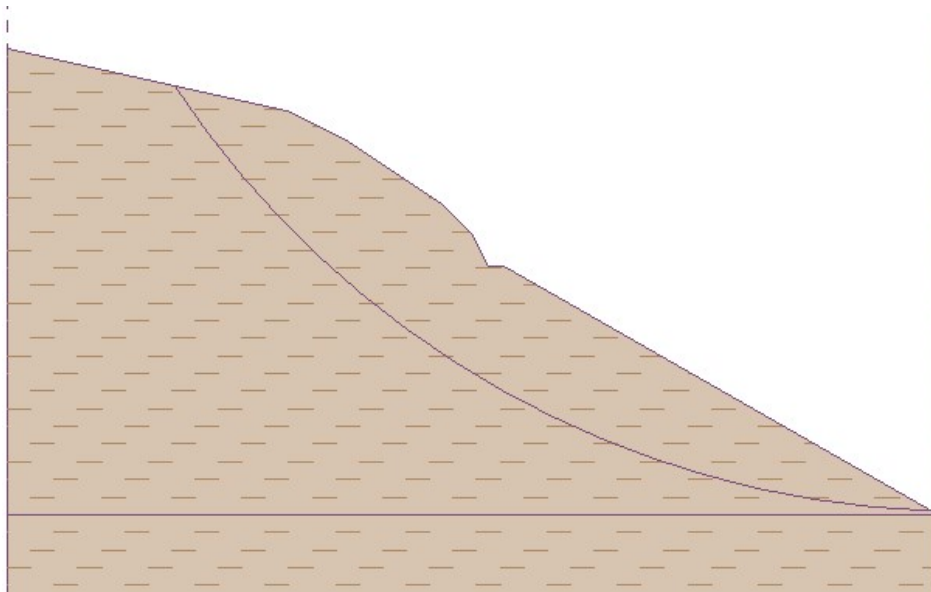
Figura 4 - Perfil da encosta

Com esses dados foi simulado a estabilidade da encosta como ela se encontra atualmente e sem contenção, como mostra as Figuras 4 e 5 abaixo.

Conforme a análise realizada pelo Software Geo5, foi constatado que a encosta possui um fator de segurança de 1,02, não atingindo assim o fator de segurança mínimo exigido pela **Norma Técnica NBR 11682 – Estabilidade de Taludes** para ser considerado estável que é 1,5.

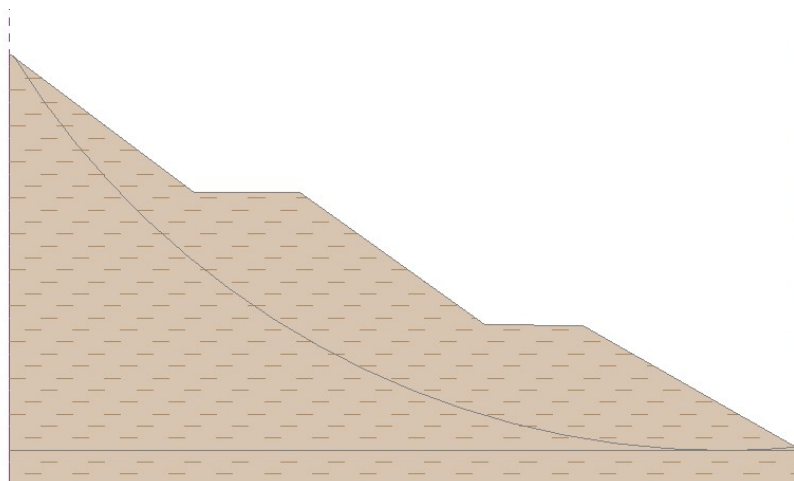
Figura 7 - Perfil do talude após escavação

Abaixo serão mostrados os cortes e a estabilidade gerada com a nova declividade do talude.

Após a realização dos cortes na encosta com inclinação de 1/1,5 (v/h), foi realizada novamente outra análise de estabilidade, sendo esta favorável a estabilização com seu fator de segurança de $1,33 < 1,5$. Porém como este talude não é usualmente transitável, a NBR 11682 permite considerar o fator de segurança mínimo de $1,30 < 1,33$.

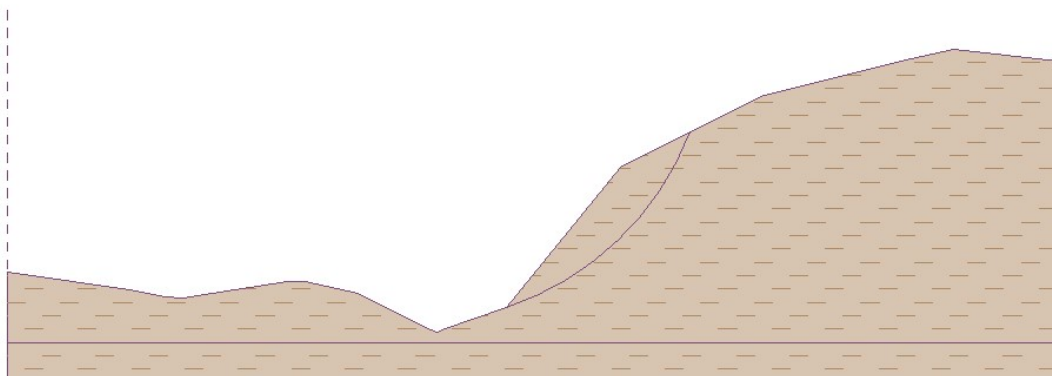
Figura 10 - Perfil da encosta

Com esses dados foi simulado a estabilidade da encosta como ela se encontra atualmente e sem contenção, como mostra as Figuras 10 e 11 abaixo.

Conforme a análise realizada pelo Software Geo5, foi constatado que a encosta nesta seção possui um fator de segurança de $0,76 < 1,5$, sendo este 1,5 o valor mínimo exigido pela norma NBR 11682.

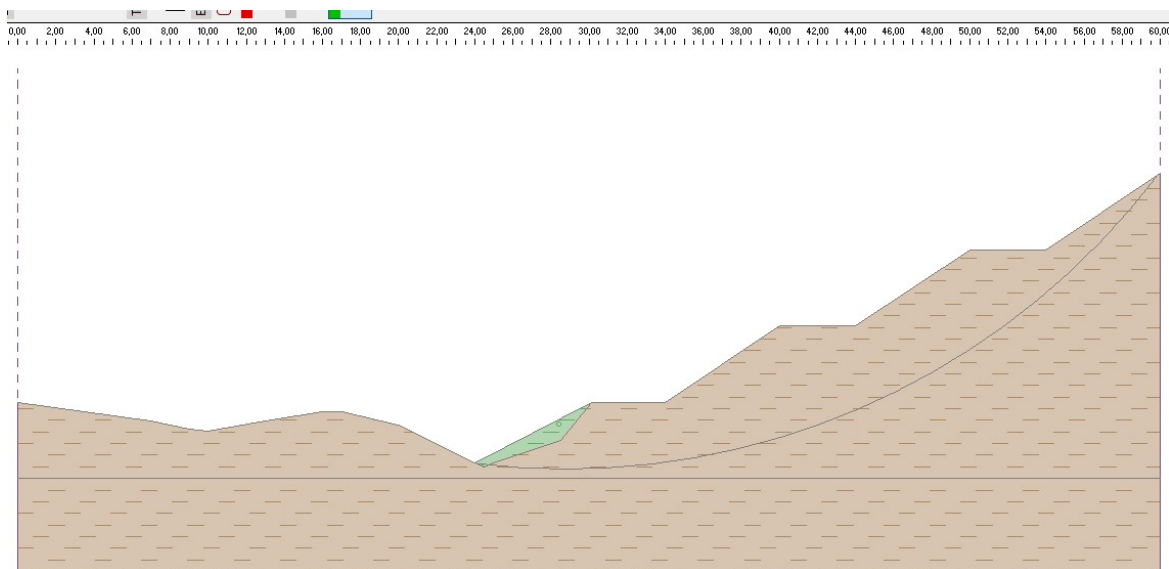
Figura 13 - Perfil do talude após escavação

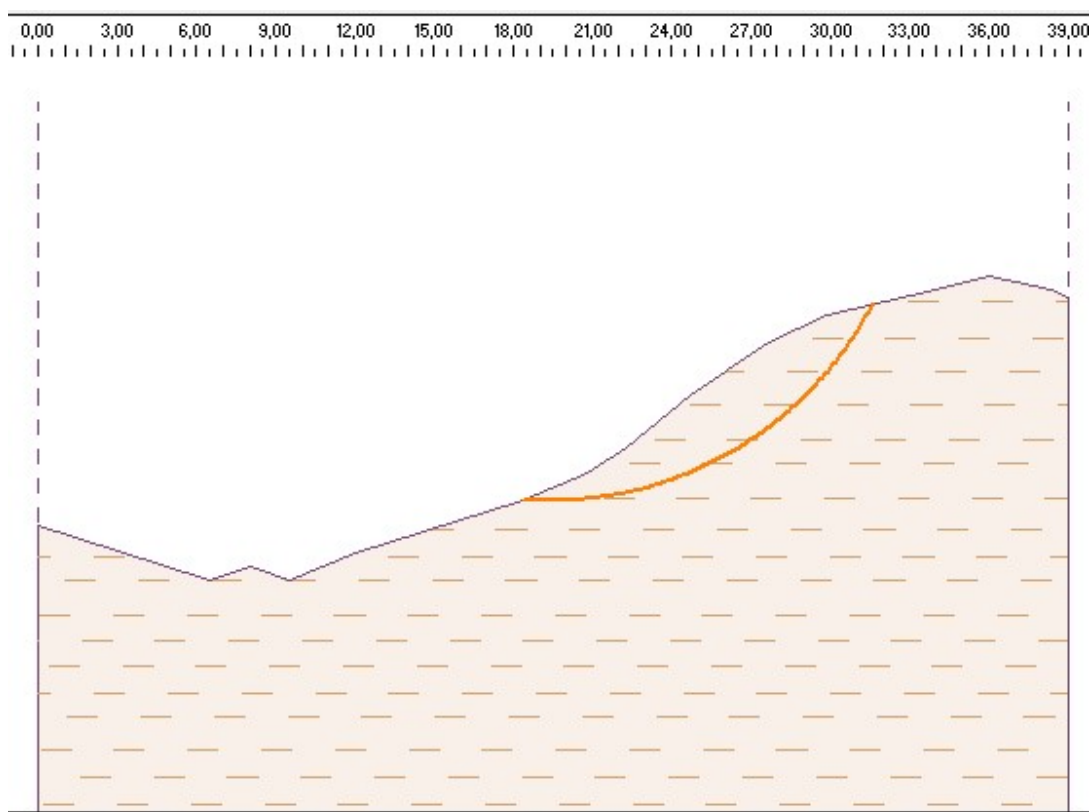
Figura 16 - Perfil da encosta

Com esses dados foi simulado a estabilidade da encosta como ela se encontra atualmente e sem contenção, como mostra as Figuras 16 e 17 abaixo.

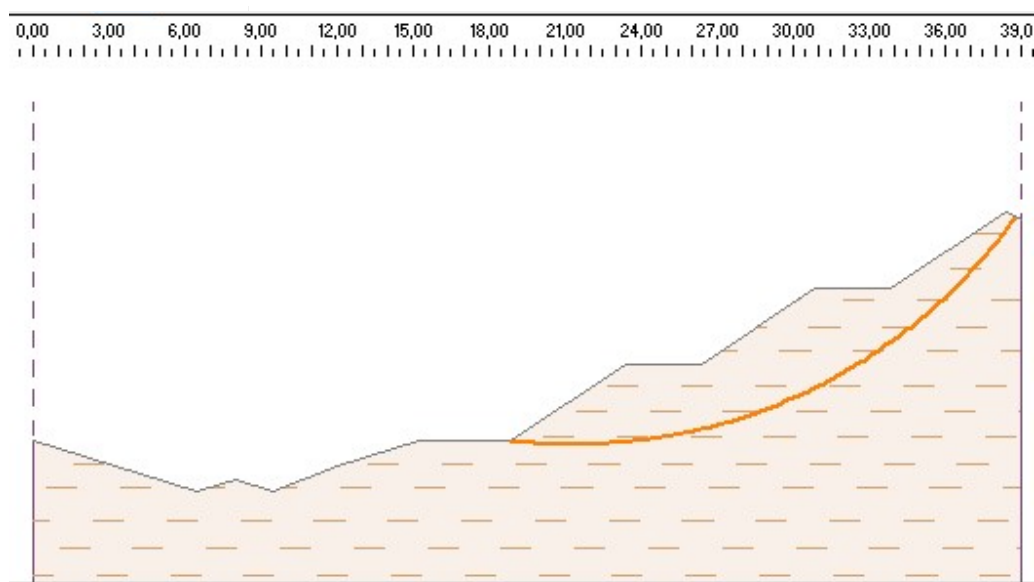
Figura 19 - Perfil do talude após escavação
