REFORMA

CDI PROFESSORA MERCEDES MELATO BEDUSCHI

DETALHES DE RESTAURAÇÃO DA COBERTURA

A10

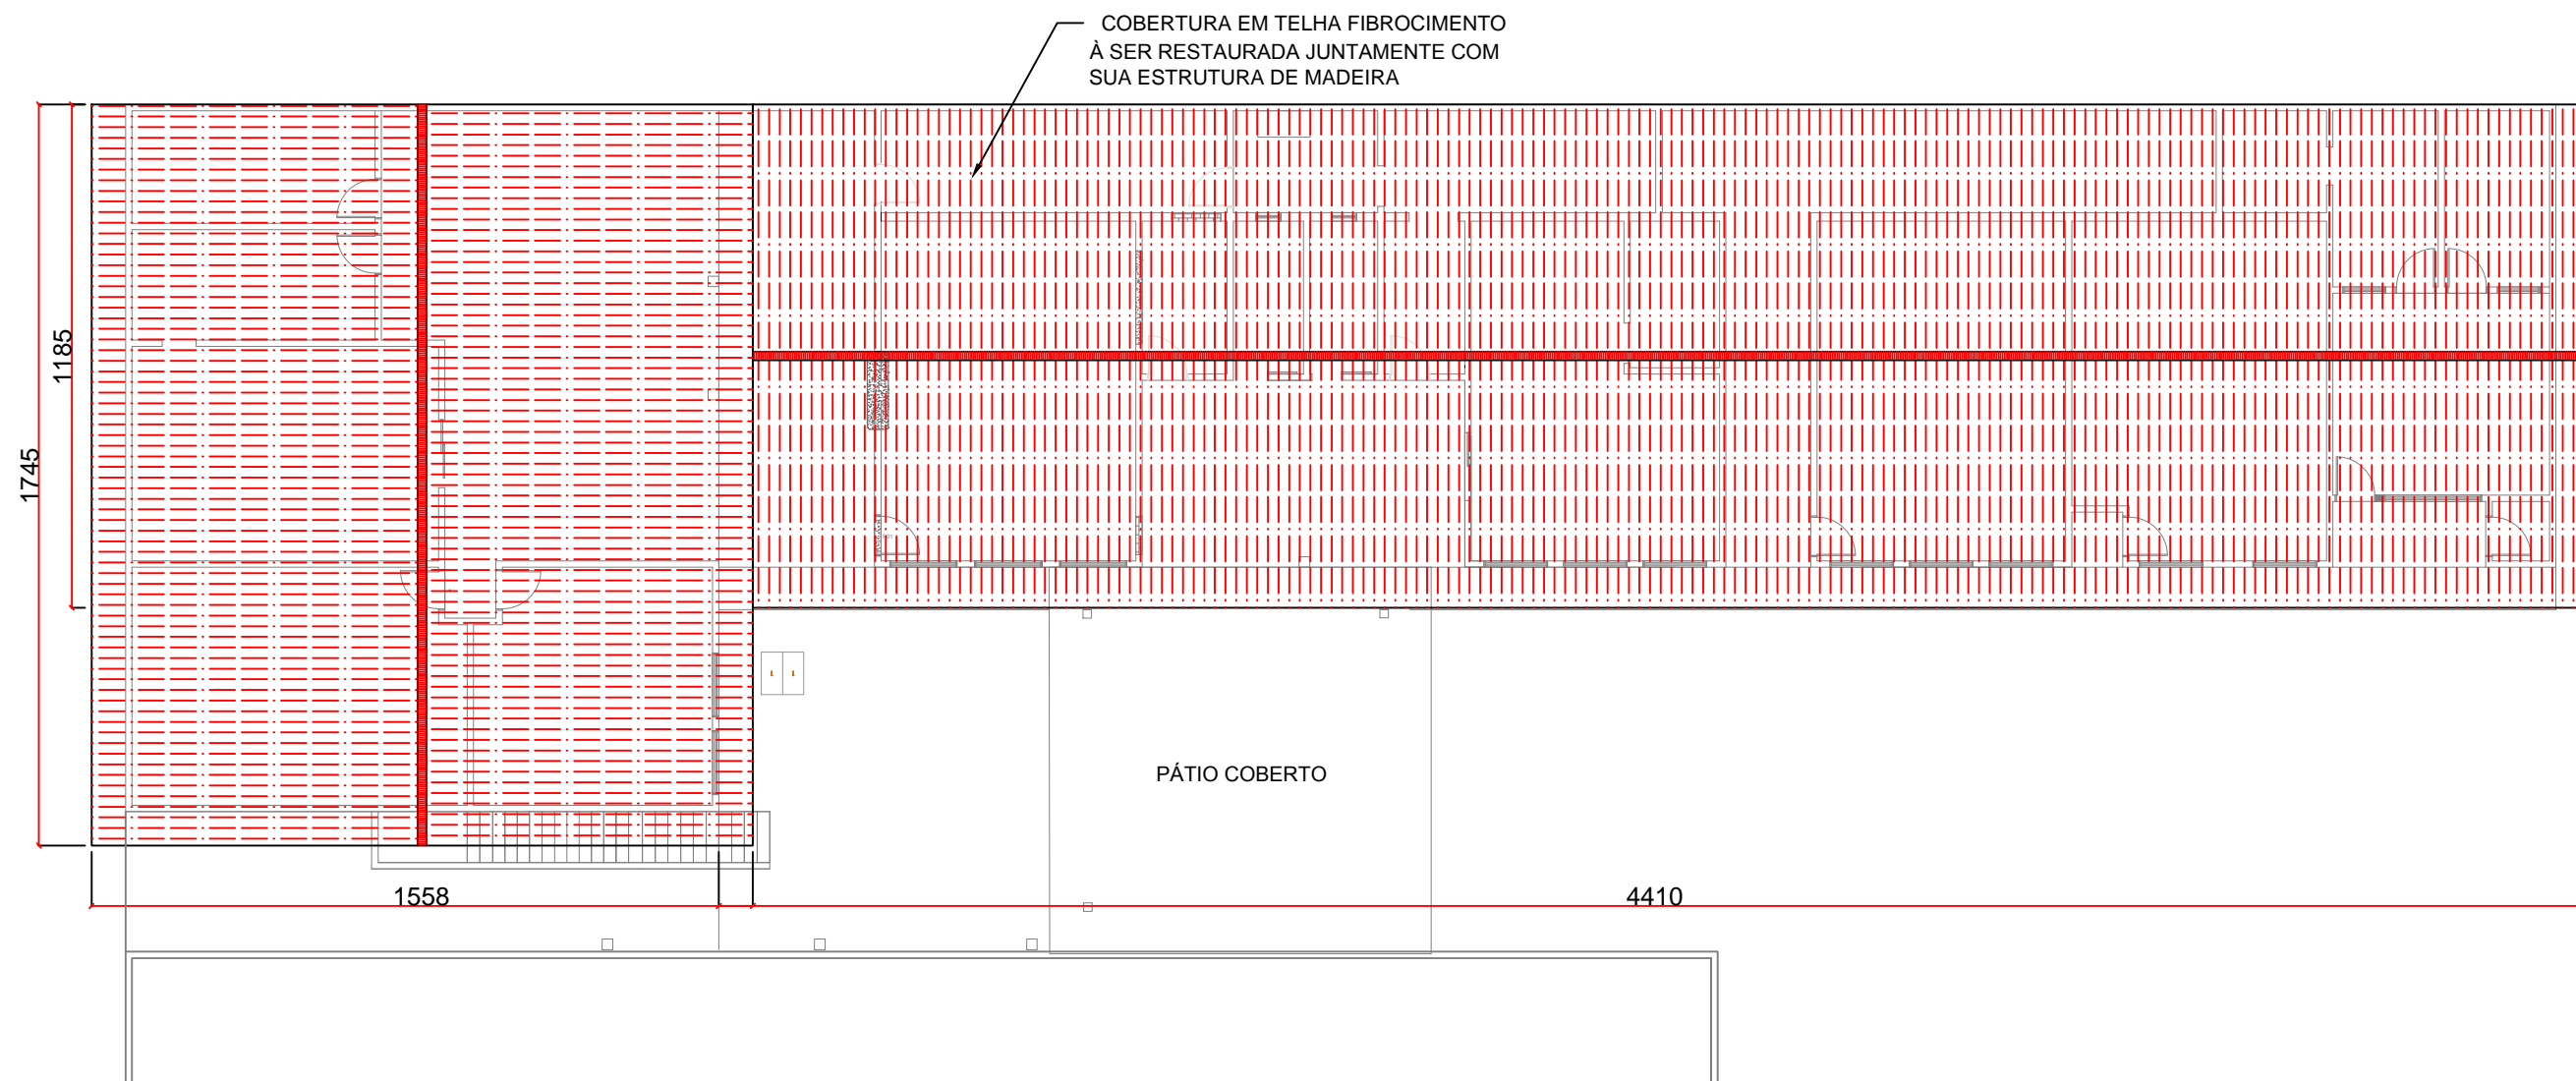
ÁREA À SER RESTAURADA DA COBERTURA DE FIBROCIMENTO E ESTRUTURA DE MADEIRA DO CDI

- 829 M² de cobertura a ser retirado em telhamento de fibrocimento, para que se possa realizar a restauração da estrutura de madeira existente, com a troca de peças danificadas por peças em madeira novas e tratadas como: caibros, terças, ripas, chapuz entre outros tipo de peças existentes no local que necessitam de troca;
- Inclui-se no orçamento a retirada das peças como também a colocada das novas em perfeito estado contabilizando um total de 70% de troca da estrutura existente;
- Será trocado o telhamento existente de fibrocimento por novo num total de 70% de troca de material, onde será reaproveitado 30% do existente e também a troca das cumeeiras por novas com a troca de 70% mesmo quantitativo;
